**ΤΕΧΝΟΛΟΓΙΚΟ ΕΚΠΑΙΔΕΥΤΙΚΟ ΙΔΡΥΜΑ ΠΕΙΡΑΙΑ**  
**ΣΧΟΛΗ ΤΕΧΝΟΛΟΓΙΚΩΝ ΕΦΑΡΜΟΓΩΝ**  
**ΤΜΗΜΑ ΠΟΛΙΤΙΚΩΝ ΔΟΜΙΚΩΝ ΕΡΓΩΝ**

**ΠΤΥΧΙΑΚΗ ΕΡΓΑΣΙΑ**  
**ΘΕΜΑ: ΑΠΟΚΑΤΑΣΤΑΣΗ – ΕΠΑΝΑΧΡΗΣΙΜΟΠΟΙΗΣΗ ΚΤΙΡΙΟΥ**  
**ΣΤΗΝ ΠΕΝΤΕΛΗ ( «ΞΕΝΩΝΑΣ» ΤΗΣ ΔΟΥΚΙΣΣΑΣ ΤΗΣ**  
**ΠΛΑΚΕΝΤΙΑΣ)**

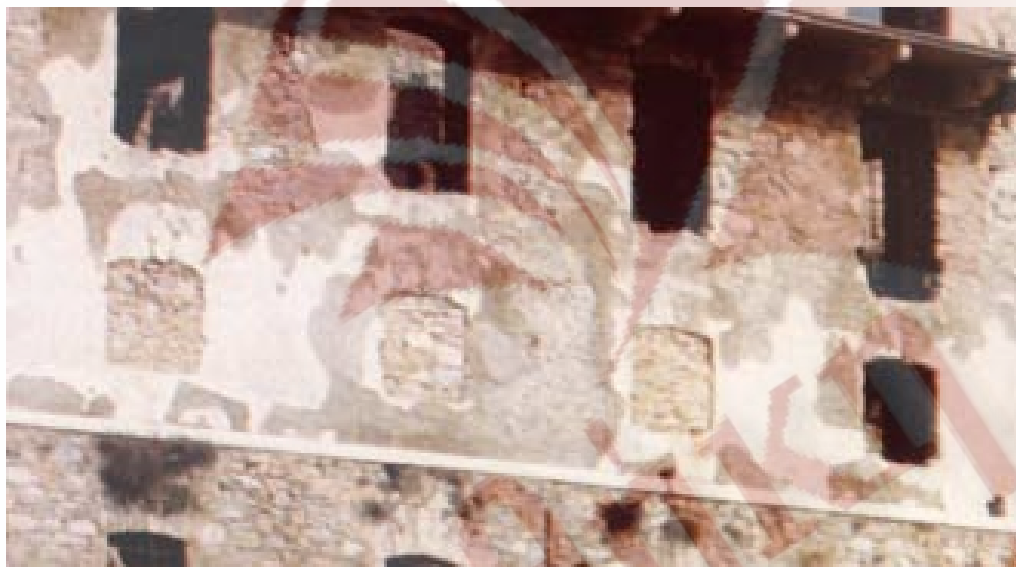
*εικόνα 2: Σφραγισμένα παράθυρα στην νότια όψη*

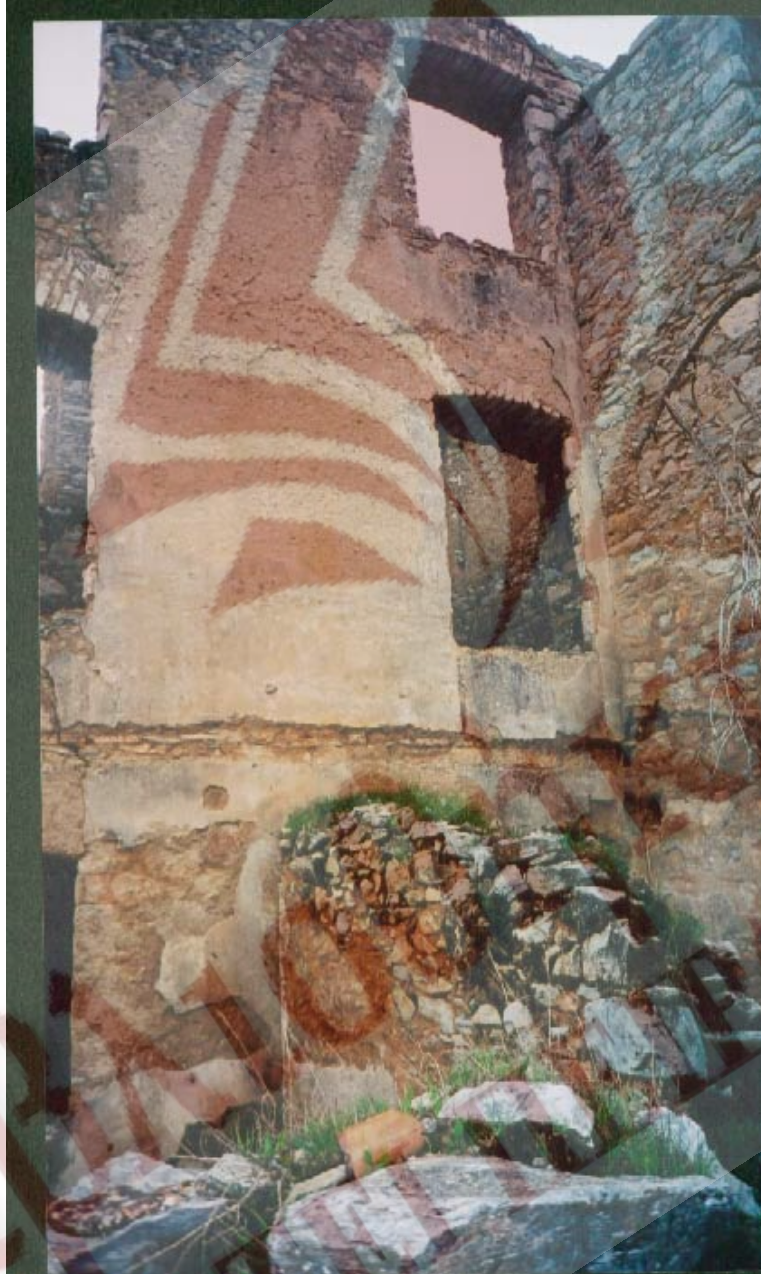
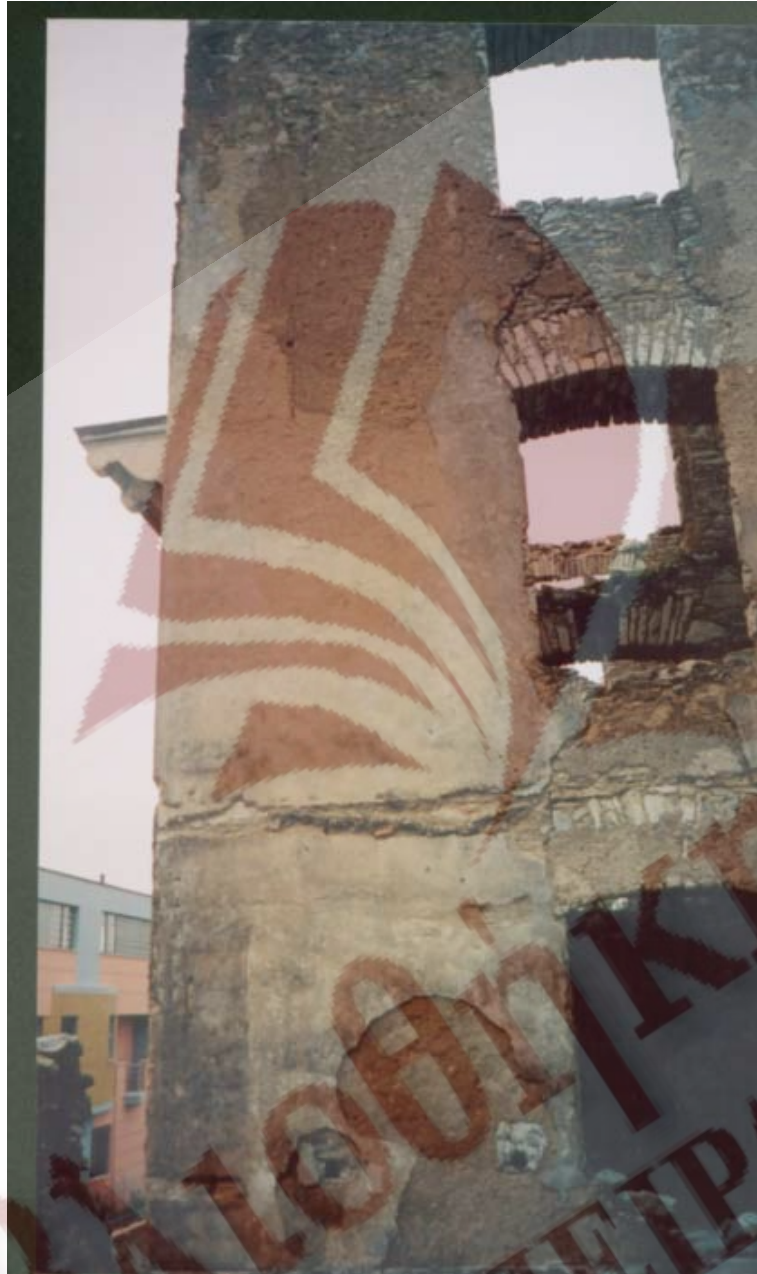
Σε όλο το εξωτερικό του κτιρίου συναντάμε σποραδικά σημεία σοβά (εικόνες 13,14) και διακρίνουμε τα σιδερένια σφηνώματα στους πέτρινους τοίχους. Οι ακρογωνιαίοι λίθοι είναι από λαξευμένη πέτρα ενώ η τοιχοποιία, σε αντίθεση, είναι από ακανόνιστη σχιστολιθοδομή (εικόνες 15,16). Σε πολλά σημεία διακρίνονται τρύπες στην τοιχοποιία οι οποίες πιθανόν είναι αναμονές για ξύλινα μπαλκόνια, κάτι το οποίο θα δικαιολογούσε και το μέγεθος των ανοιγμάτων σε ορισμένα σημεία (εικόνα 17).

*εικόνες 13,14 : Χαρακτηριστικές περιπτώσεις επιχρισμένων τμημάτων στην ανατολική όψη*

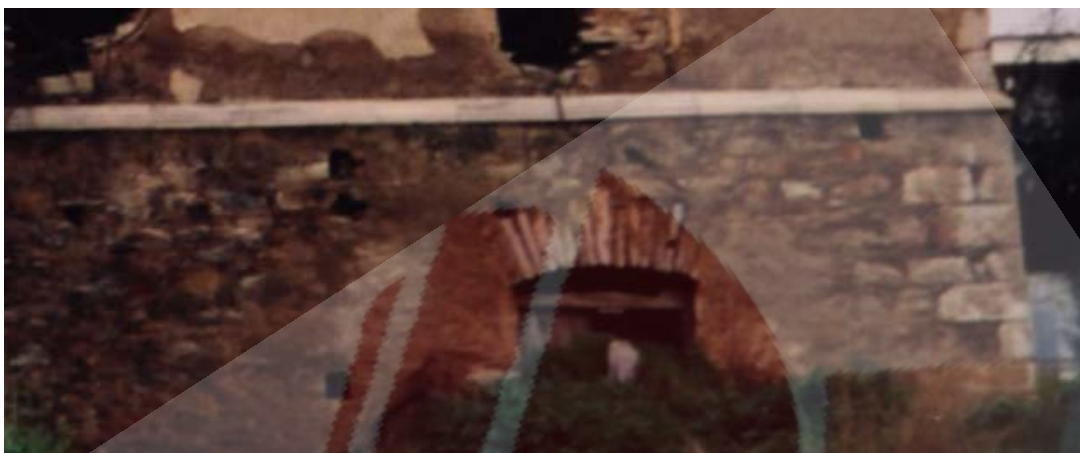
*εικόνα 17 : Αναμονές πατωμάτων και μπαλκονιών*

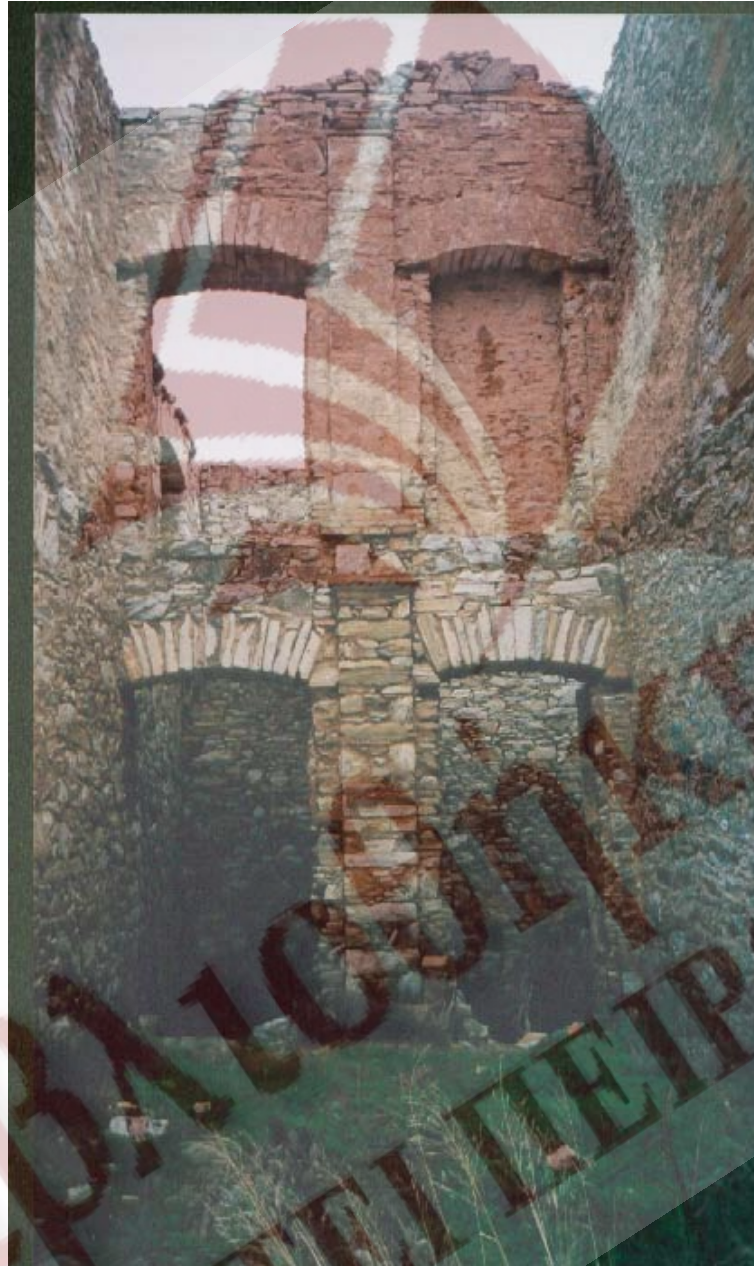
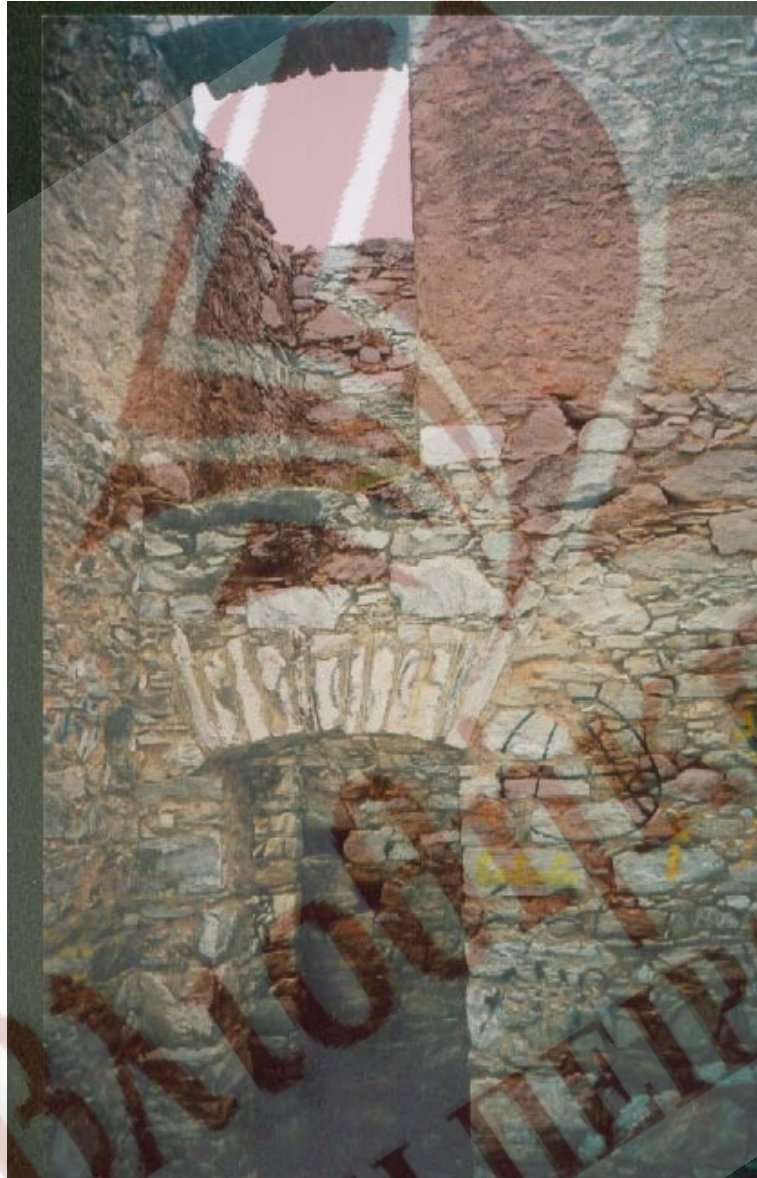
*εικόνες 19,20 : Χαρακτηριστικές εσωτερικές καμάρες (βλ. κάτοψη 1<sup>ου</sup> ορόφου)*

Όσον αφορά στην εσωτερικές καμάρες, πολλές από τις οποίες παρουσιάζουν πρόβλημα, θα πρέπει να προχωρήσουμε στην ανακατασκευή τους από το ίδιο υλικό καθώς και σε κάποιες περιπτώσεις, στην ενίσχυση των αρμών με κονίαμα. Τέλος απαραίτητος θεωρείται ο καθαρισμός των τοίχων του κτιρίου από τα υπολείμματα σοβά και από τα χόρτα που έχουν φυτρώσει στις σχισμές.

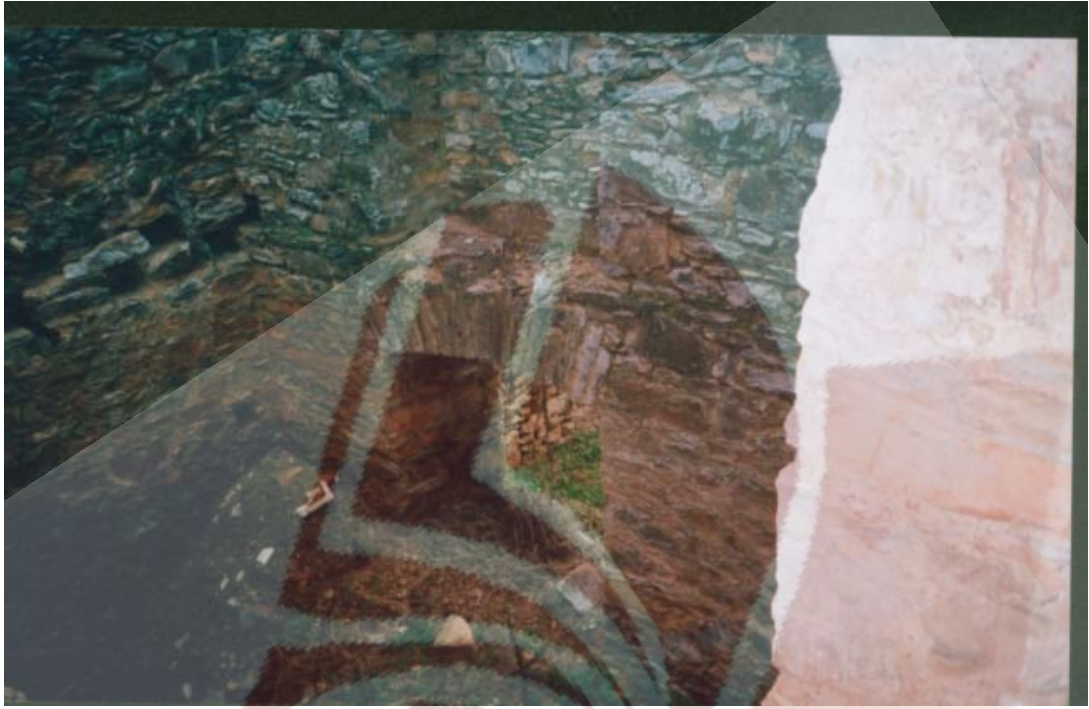
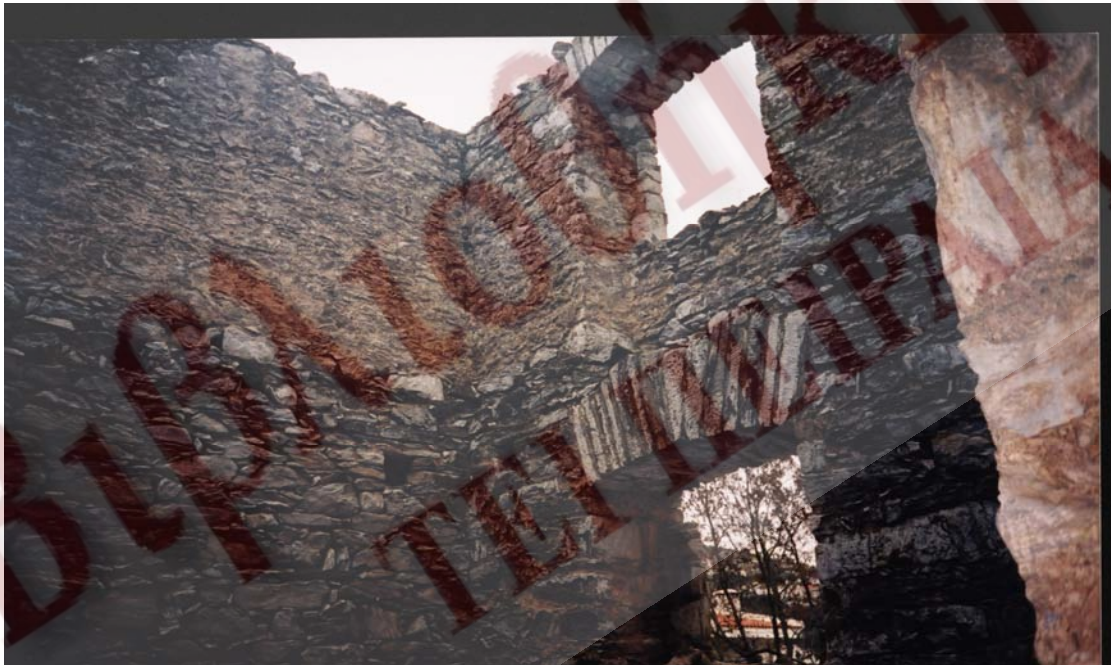
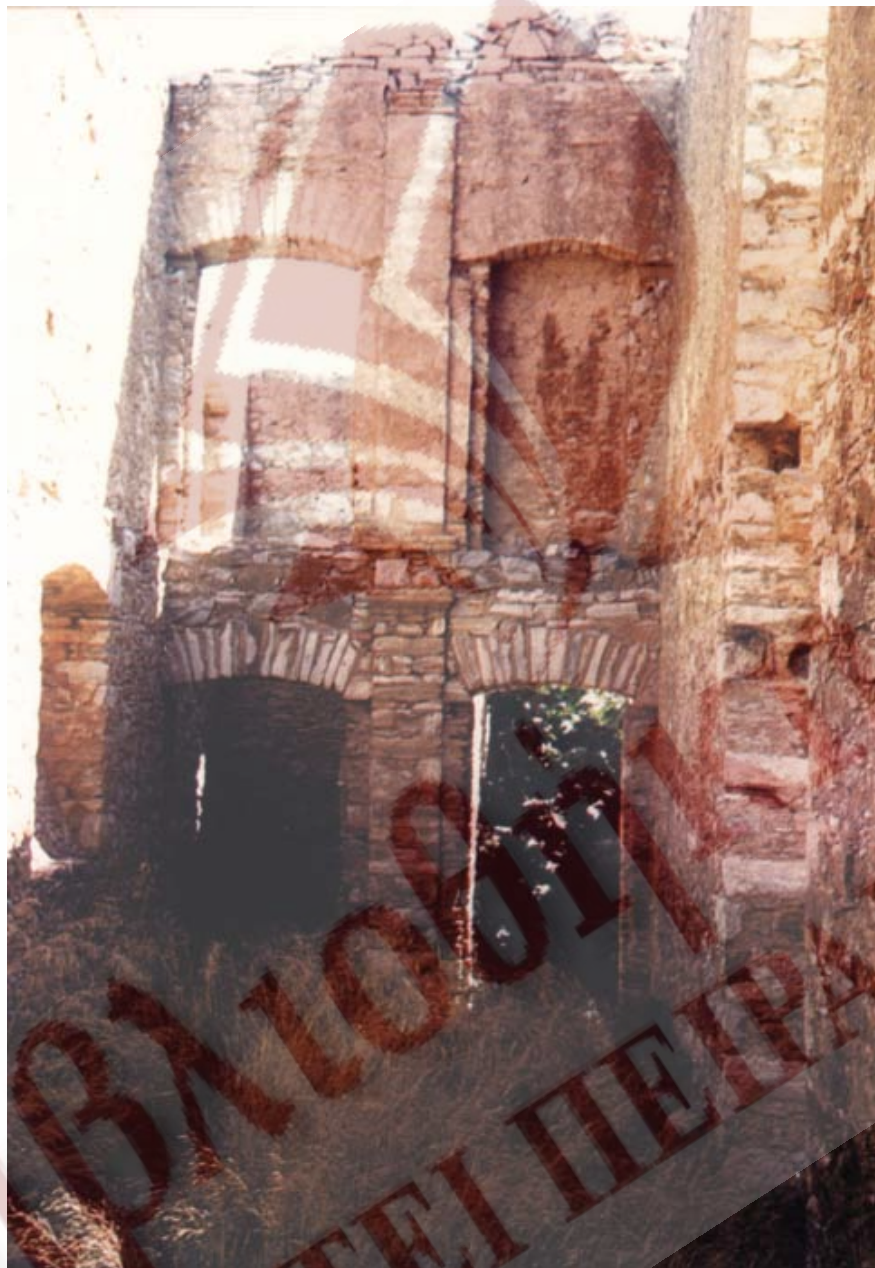
πόρτες είναι σφραγισμένες με πέτρες ενώ μπορούμε να διακρίνουμε τις αναμονές στις οποίες θα στηριζόταν το ξύλινο πάτωμα (εικόνες 18-23). Στους τοίχους διακρίνουμε διακοσμητικά στοιχεία τα οποία φανερώνουν την ακριβή κατασκευή του κτιρίου. Σε ένα από τα δωμάτια υπάρχει μέχρι σήμερα τζάκι (εικόνα 24) το οποίο είναι κτισμένο εξ' ολοκλήρου με τούβλο. Χαρακτηριστικό στοιχείο πολυτέλειας του κτιρίου, αποτελεί η πιθανή αναμονή καπνοδόχου για τοποθέτηση σόμπας (εικόνα 25), καθώς επίσης και η κεντρική σάλα στην είσοδο (εικόνα 26).

*εικόνα 21,22,23 : Υπάρχουσα κατάσταση εσωτερικών χώρων του κτιρίου(βλ. κάτοψη 1<sup>ο</sup> ορόφου)*

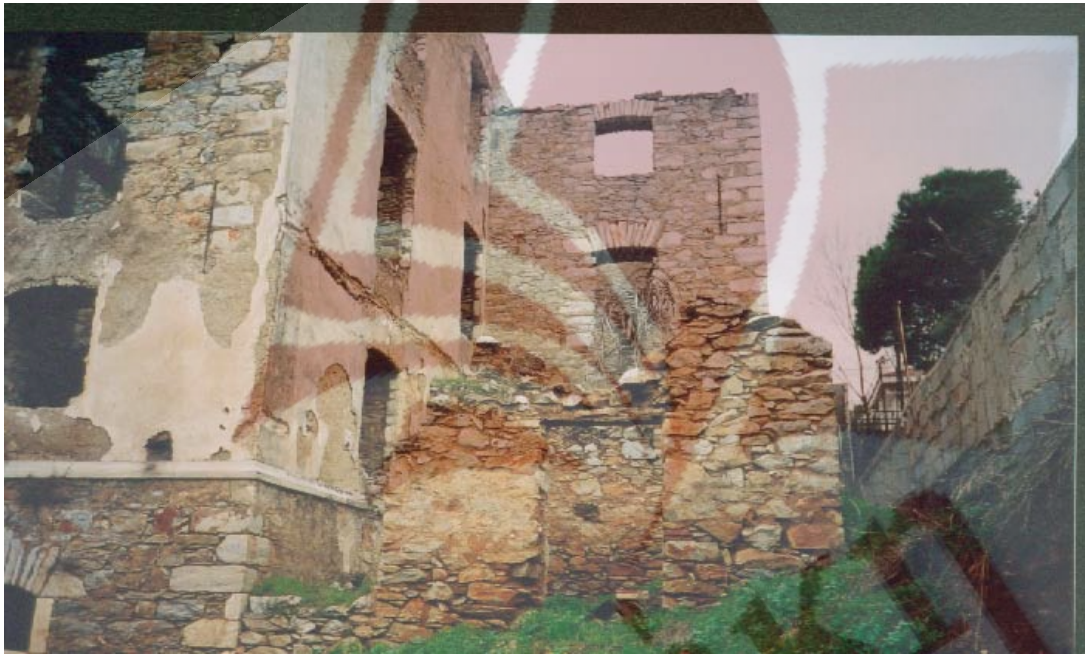
Στην ανατολική όψη του κτιρίου διακρίνεται ένα μισογκρεμισμένο διαφορετικό κτίσμα που όμως είναι σε επαφή με το κυρίως κτίσμα (εικόνα 27). Για τη συγκεκριμένη κατασκευή, εξαιτίας της πολύ άσχημης κατάστασης στην οποία βρίσκεται, απαιτείται η κατεδάφισή της.

*εικόνα 27 : Ερείπιο*
