**ΑΝΩΤΑΤΟ ΕΚΠΑΙΔΕΥΤΙΚΟ ΙΔΡΥΜΑ ΠΕΙΡΑΙΑ
ΤΕΧΝΟΛΟΓΙΚΟΥ ΤΟΜΕΑ**

ΠΤΥΧΙΑΚΗ ΕΡΓΑΣΙΑ

**Ανάλυση περιπτώσεων καταστροφικής αστοχίας σε μηχανές
εσωτερικής καύσης**

ΑΙΓΑΛΕΩ, Μάρτιος 2017

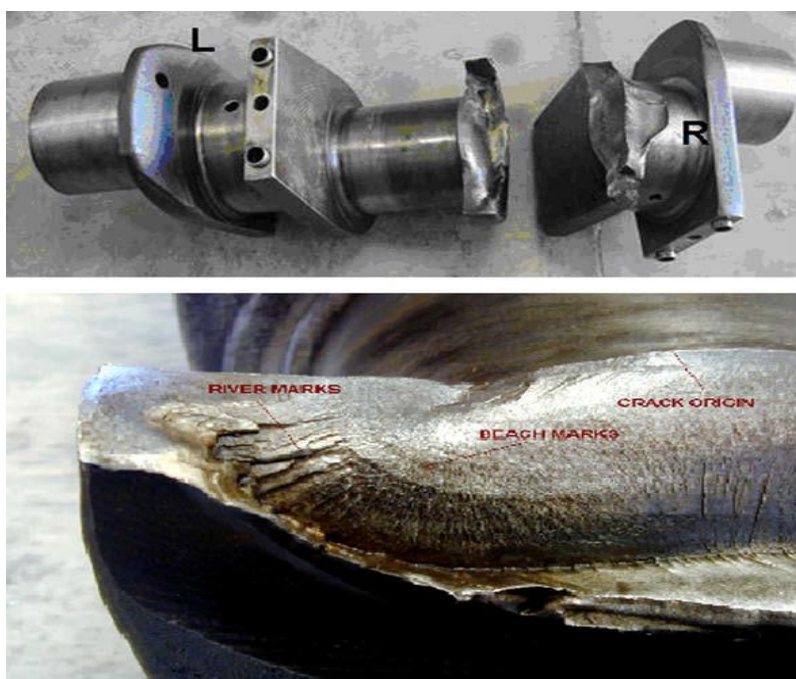
Η πρώτη περίπτωση αφορά τη θραύση ενός στροφαλοφόρου άξονα γεννήτριας πετρελαίου λόγω κόπωσης (υψηλός αριθμός κύκλων χαμηλών τάσεων).

Σχ. 3.1.1 Επιφάνεια θραύσης στροφαλοφόρου.

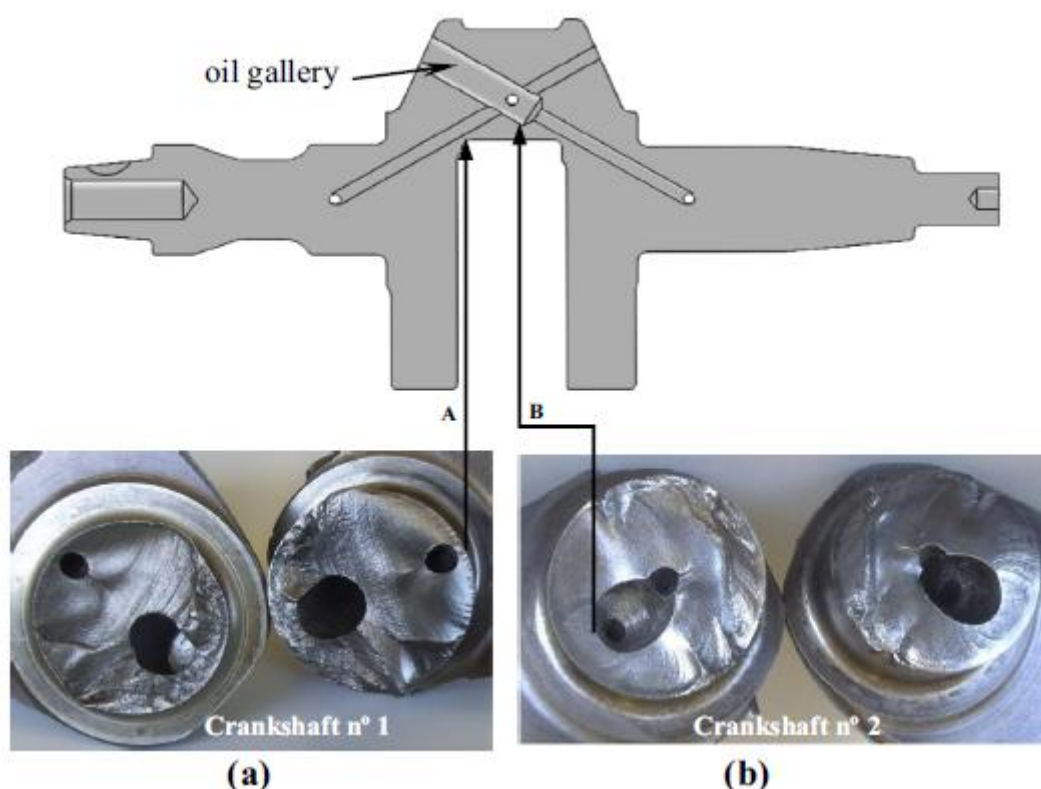
Ακόμα μια περίπτωση θραύσης λόγω κόπωσης είναι και η ακόλουθη, που αφορά δύο στροφαλοφόρους άξονες μονοκύλινδρων πετρελαιομηχανών. Τα σημεία έναρξης ρωγμής φαίνονται παρακάτω [15].

Σχ. 3.1.2 Περιοχές έναρξης ρωγμής στο στροφαλοφόρο 1&2 αντίστοιχα.

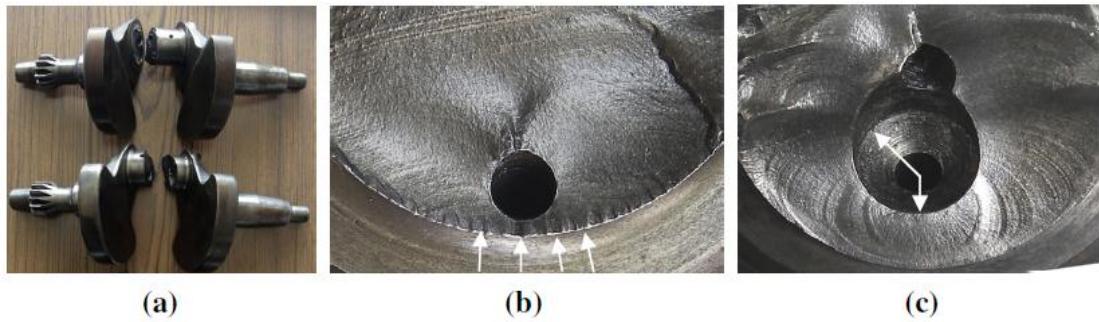
Τα αποτελέσματα του μοντέλου πεπερασμένων στοιχείων έδειξαν ότι, οι περιοχές των «φιλεταρισμάτων» είναι τα πιο ευαίσθητα σημεία (λόγω της κλίσης τους) για θραύση, όπως φαίνεται στο σχ. 3.1.3 (d). Έπειτα από μια προσεκτική εξέταση της μορφολογίας της επιφάνειας του κατάγματος φαίνεται ότι, η ρωγμή αναπτύχθηκε αργά και στους δύο άξονες (χαμηλός ρυθμός αύξησης ρωγμής κόπωσης), και ως εκ τούτου υπήρχε χαμηλό επίπεδο τάσεων μέχρι την τελική θραύση. Στο σχήμα που ακολουθεί παρατηρείται ότι, η αστοχία είναι εμφανής από γυμνό μάτι [15].

Σχ. 3.1.4 (a) Οι δύο κατεστραμμένοι στροφαλοφόροι άξονες, (b) και (c) Η μορφολογία και η θέση επιφάνειας ρωγμής (προσδιορίζεται από τα βέλη η αρχή των ρωγμών στην 1^η και στην 2^η περίπτωση).

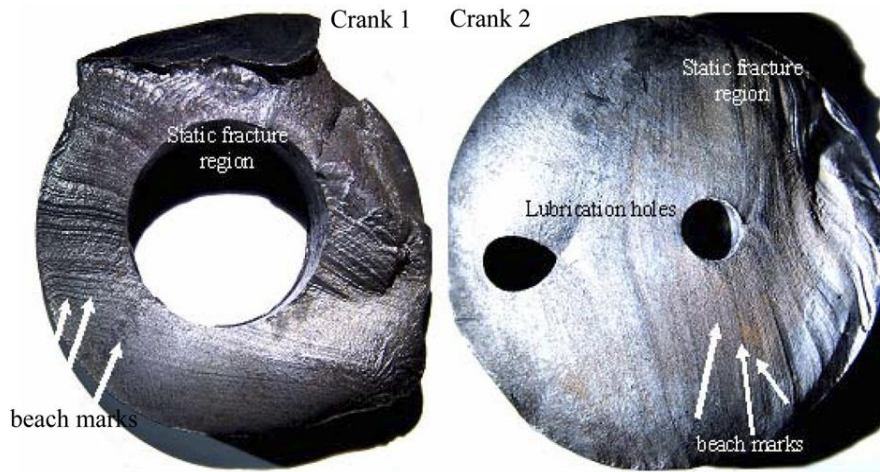
Παρακάτω, βλέπουμε τις αστοχίες δύο στροφαλοφόρων αξόνων κινητήρων, με χρήση στον αγροτικό τομέα. Ο στροφαλοφόρος άξονας είναι χάλυβας μέσου άνθρακα του τύπου AISI 4140. Οι μηχανές αυτές επιλέγονται συχνά, λόγω του χαμηλού τους κόστους, καθώς επίσης και της ευκολίας τοποθέτησής τους σε διαφορετικές εφαρμογές πέραν του πεδίου ορισμού τους. Αποτέλεσμα αυτών είναι η πρόωγη θραύση τους [17].

Σχ. 3.1.6 Επιφάνειες θραύσης στροφαλοφόρων αξόνων.

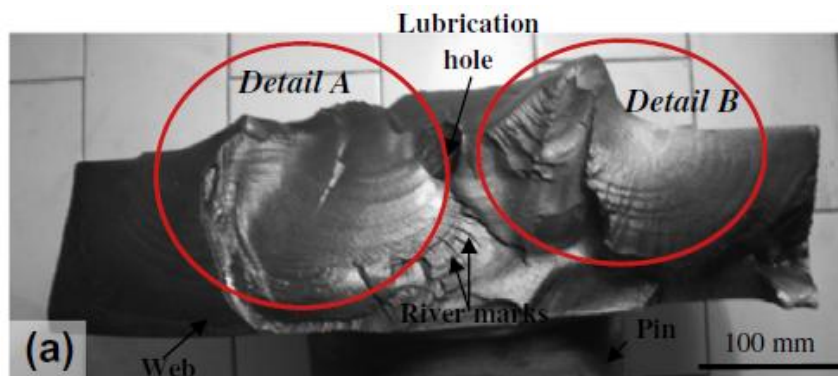
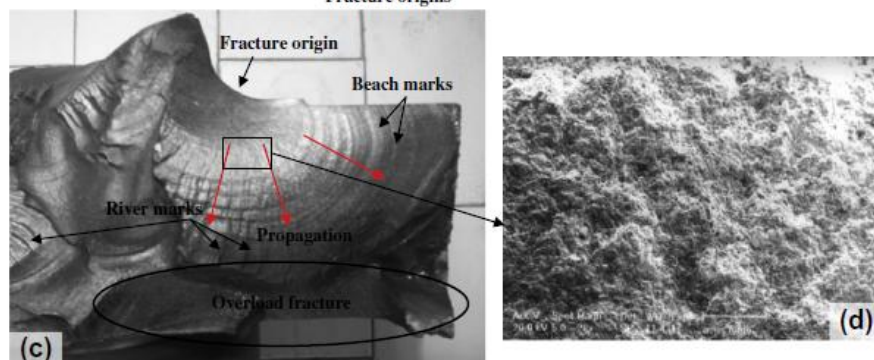
Σχ. 3.1.10 (α) Όψη επιφάνειας κατάγμα κόπωσης, (β) μεγεθυμένη απεικόνιση της λεπτομέρειας Α της εικόνας 3.12(α), (γ) μεγεθυμένη απεικόνιση της λεπτομέρειας Β της εικόνας 3.12(α), (δ) παρατήρηση σημαδιών εξέλιξης (beach marks) με χρήση ηλεκτρονικού μικροσκοπίου σάρωσης.

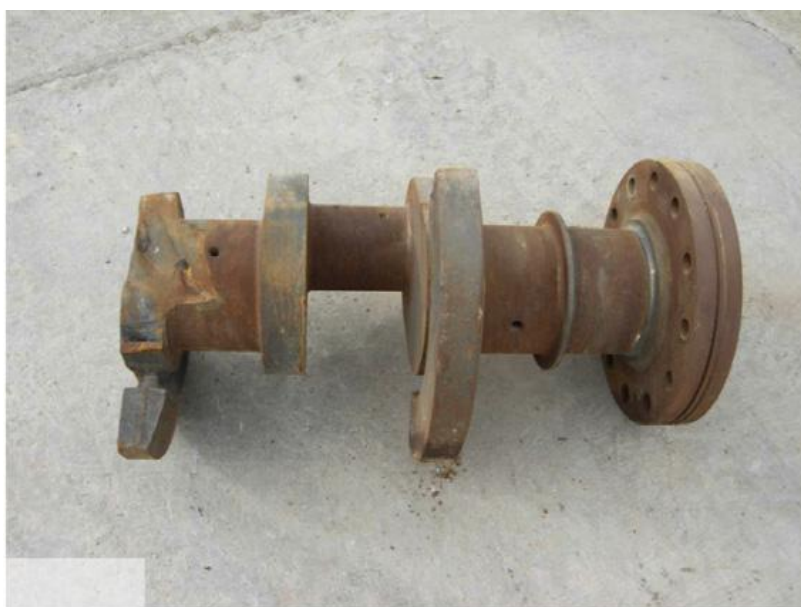
Στην περίπτωση του δεύτερου στροφαλοφόρου άξονα θραύση παρουσιάστηκε στο κομμάτι (web) που ενώνει το κύριο στροφέιο (J2) με το κομβίο (P1)(βλ. σχ. 3.1.11).

Σχ. 3.1.11 Σημείο θραύσης στροφαλοφόρου Νο 2

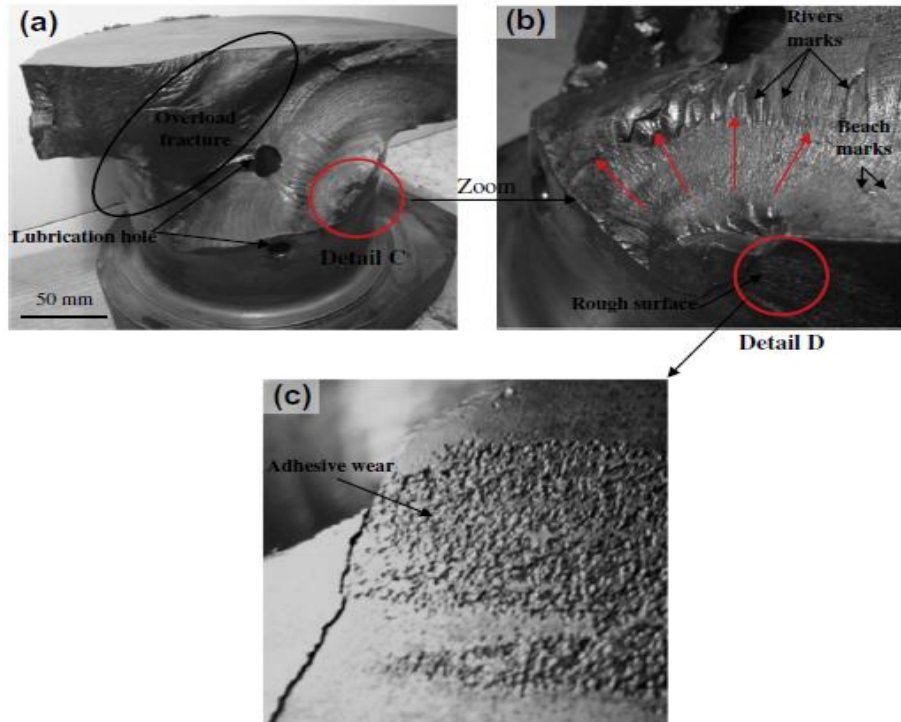
Από την οπτική εξέταση του σημείου θραύσης, παρατηρήθηκε ότι το σημείο έναρξης βρισκόταν πάνω στο κύριο στροφέιο και η θραύση του πραγματοποιήθηκε λόγω της κόπωσης [18].

Σχ. 3.1.12 (a) Επιφάνεια θραύσης, (b) μεγέθυνση της λεπτομέρειας (c) της εικόνας (a), (c) επιφάνεια φθοράς κόλλησης (adhesive wear).

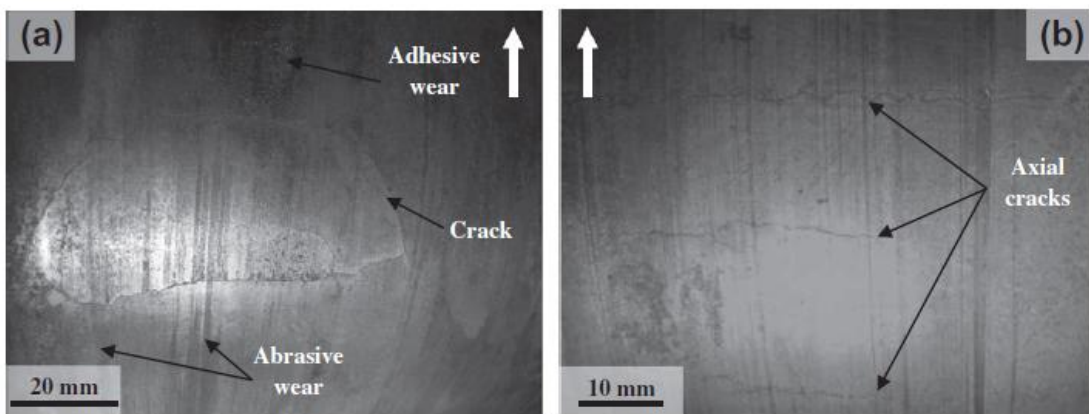
Σχ. 3.1.13 Επιφάνεια αστοχίας κύριου τροφείου (το άσπρο βέλος δείχνει την διεύθυνση ολίσθησης).
(a) Ελαττώματα επιφάνειας, (b) επισήμανση παράλληλων ρωγμών και φθορά τριβής επαφής.

εικόνες προκύπτει ότι, είναι πιθανή συνέπεια της φθοράς κόλλησης (adhesive wear), που δημιουργείται μεταξύ στροφείου και ρουλεμάν. Αυτός ο μηχανισμός φθοράς όχι μόνο καταστρέφει τις ολισθαίνουσες επιφάνειες, αλλά προκαλεί και φθορά τριβής (σχ. 3.13a). Ο συγκεκριμένος τύπος φθοράς ποικίλλει από μικροσκοπικά σκασίματα σε σοβαρό θρυμματισμό [18].

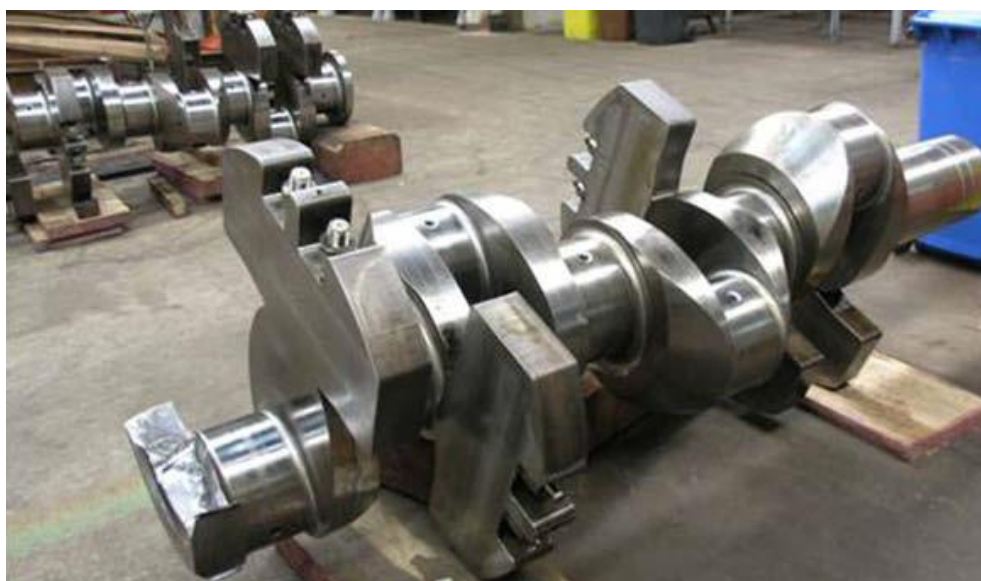
Η επόμενη περίπτωση αφορά μια καταστροφική αστοχία στροφαλοφόρου άξονα ενός πλοίου. Το υλικό του άξονα είναι υψηλής ποιότητας χάλυβας ($42CrMo4 + Ni + V$). Από την εξέταση του άξονα βρέθηκε ότι, οι προδιαγραφές του ήταν εντός προβλεπόμενων ορίων. Ο στροφαλοφόρος άξονας αστόχησε έπειτα από 32.834 ώρες λειτουργίας και η θραύση προκλήθηκε στο 4^ο κομβίο και στο κύριο στροφείο λόγω περιστροφικής κάμψης [19].

Σχ. 3.1.14 Αστοχία στο 4^ο κομβίο του στροφαλοφόρου άξονα.

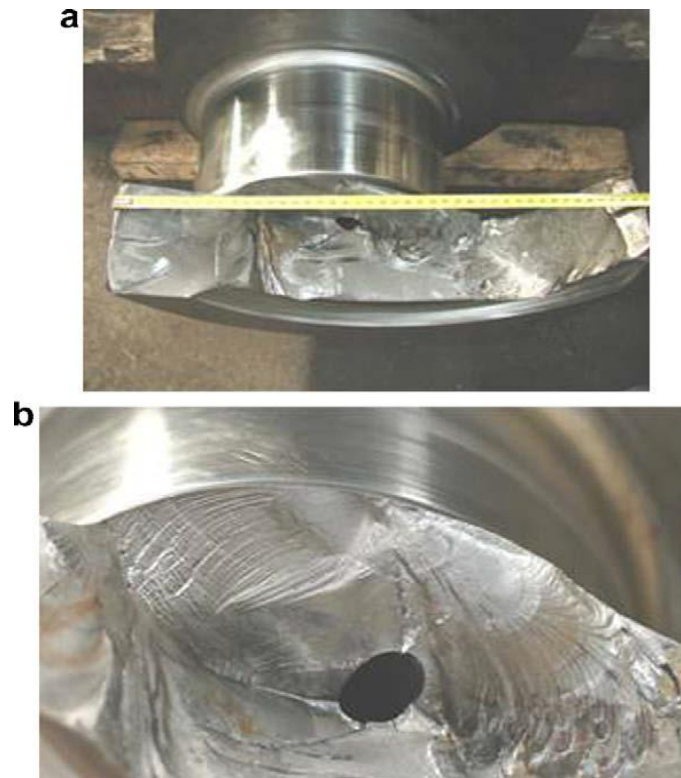
παρουσιάζει τυπικά σημάδια κόπωσης, χαρακτηριστικά της οποίας είναι τα ημικυκλικά σημάδια στην αρχή της ρωγμής [19].

Σχ. 3.1.15: Επιφάνεια θραύσης (a) τελική θραύση παράλληλη στον άξονα και (b) ανάπτυξη ρωγμής κόπωσης στον άξονα.

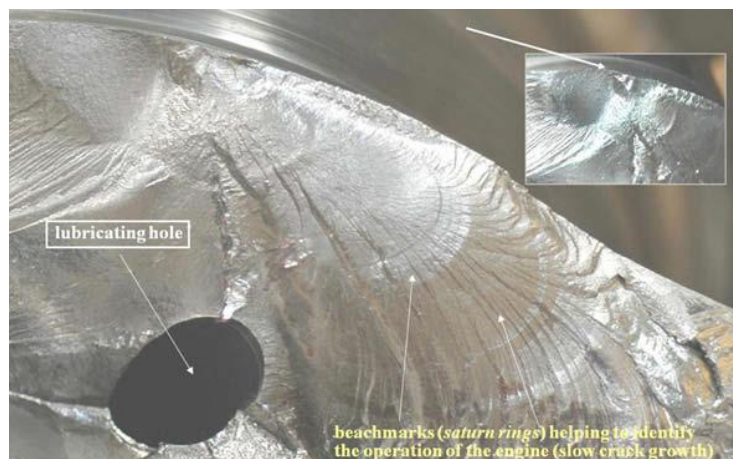
Σχ.3.1.16: Σημείο έναρξης ρωγμής και σημάδια ρωγμών (beachmarks) της ανάπτυξης της ρωγμής.

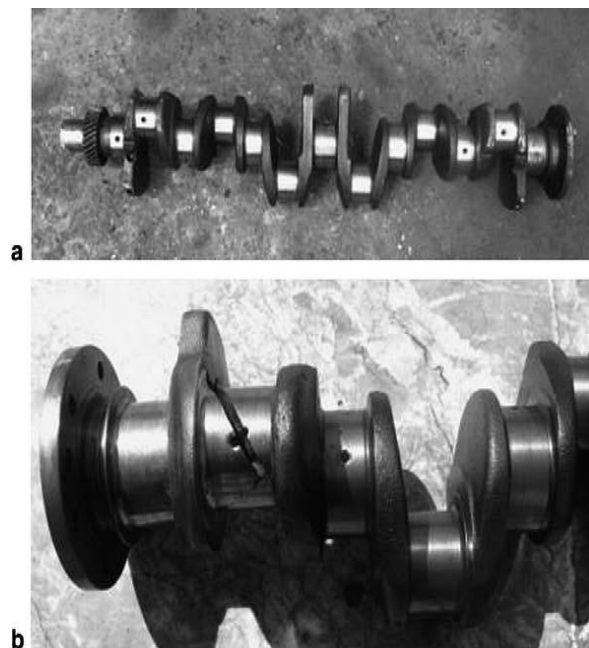
Σε αυτήν την περίπτωση, αναλύεται η αστοχία ενός άξονα από όλκιμο χυτοσίδηρο που έχει υποστεί επαγωγική σκλήρυνση, με θραύση πριν από την αναμενόμενη διάρκεια ζωής του [20].

Σχ. 3.2.1: Εικόνα στροφαλοφόρου (a) και (b) μεγεθυμένη περιοχή θραύσης του στροφαλοφόρου.

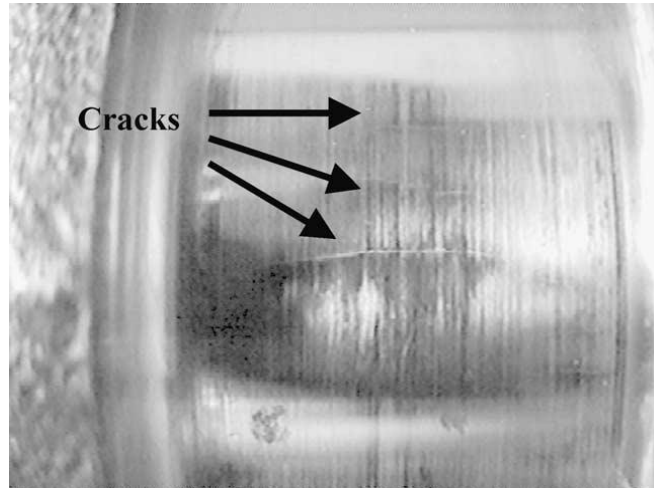
Σχ. 3.2.4 Μεγεθυμμένη όψη 2ου στροφείου του στροφαλοφόρου.

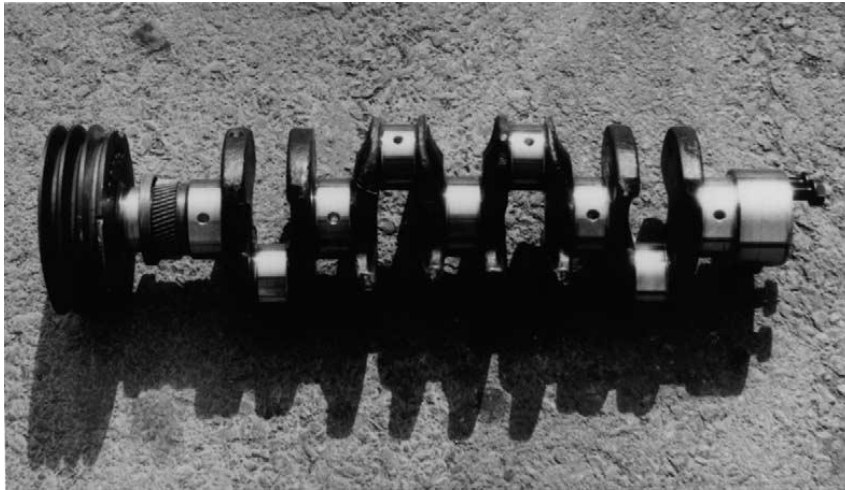
Σε μια διαφορετική περίπτωση, αναλύεται η αστοχία του στροφαλοφόρου άξονα ενός πετρελαιοκινητήρα από σφυρηλατημένου χάλυβα 42CrMo. Η αστοχία προκλήθηκε έπειτα από 200 ώρες λειτουργίας [24].

Σχ. 3.2.7: Αστοχία στροφαλοφόρου άξονα.

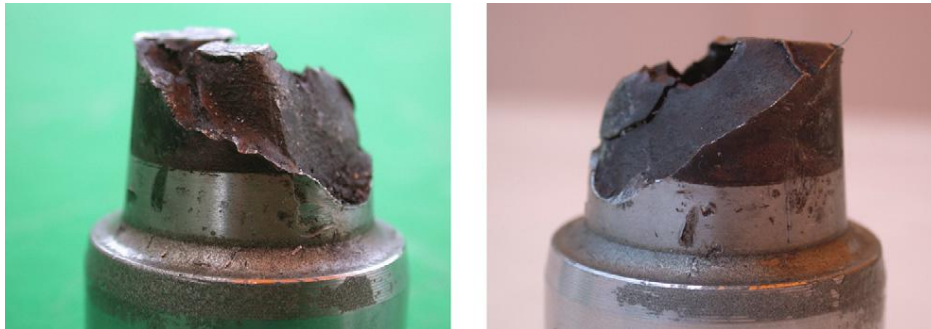
Η επιφάνεια θραύσης έχει λάβει χώρα υπό γωνία περίπου 45 μοίρες ως προς τον άξονα περιστροφής του στροφαλοφόρου και είναι ψαθυρού τύπου.

Σχ.3.2.9 : Απεικόνιση επιφάνειας θραύσης

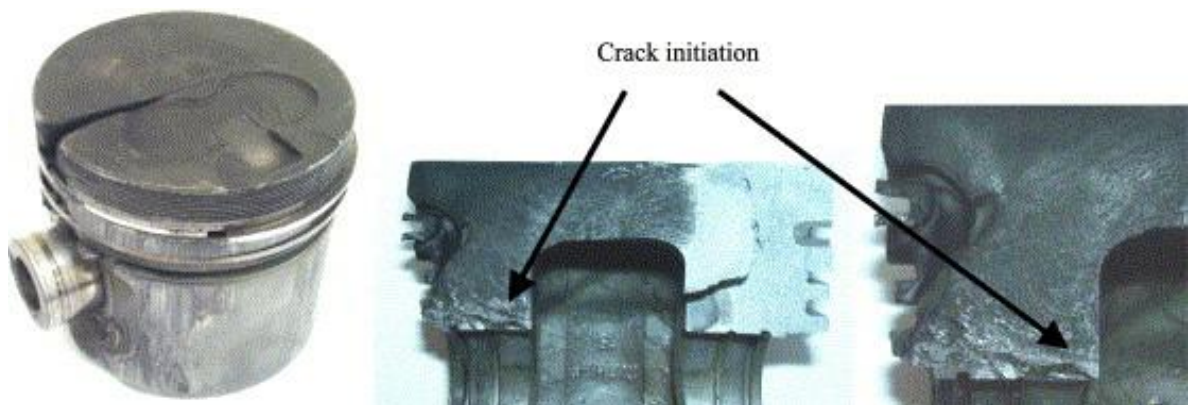
Περίπτωση θραύσης ενός εμβόλου, με έναρξη ρωγμής την οπή του πείρου συγκράτησης, και διάδοση της, μέχρι τη κεφαλή του εμβόλου.

Σχ. 4.2: Έμβολο κινητήρα βενζίνης με μια ρωγμή από τη μία πλευρά της οπής του πείρου και κατάληξη στην κεφαλή του εμβόλου.

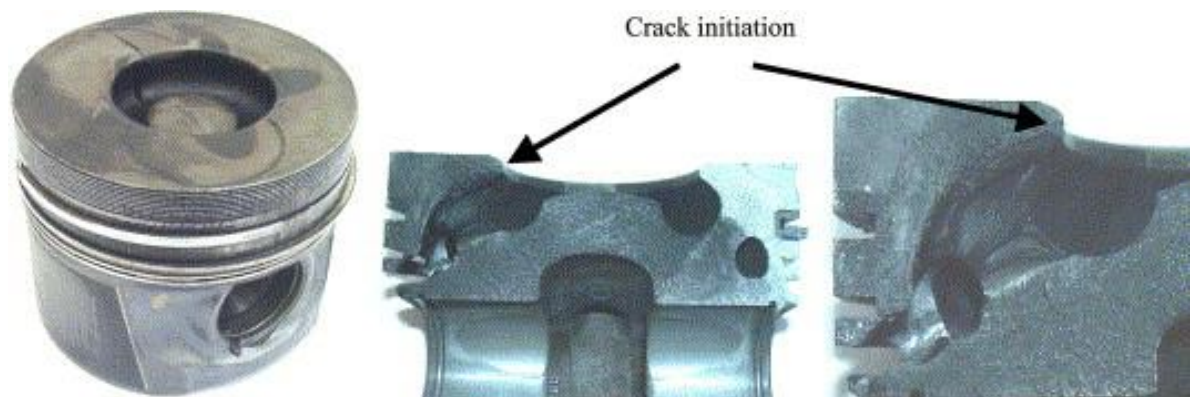
Σχ. 4.3: Έμβολο πετρελαιοκινητήρα με έναρξη ρωγμής στην κεφαλή του.

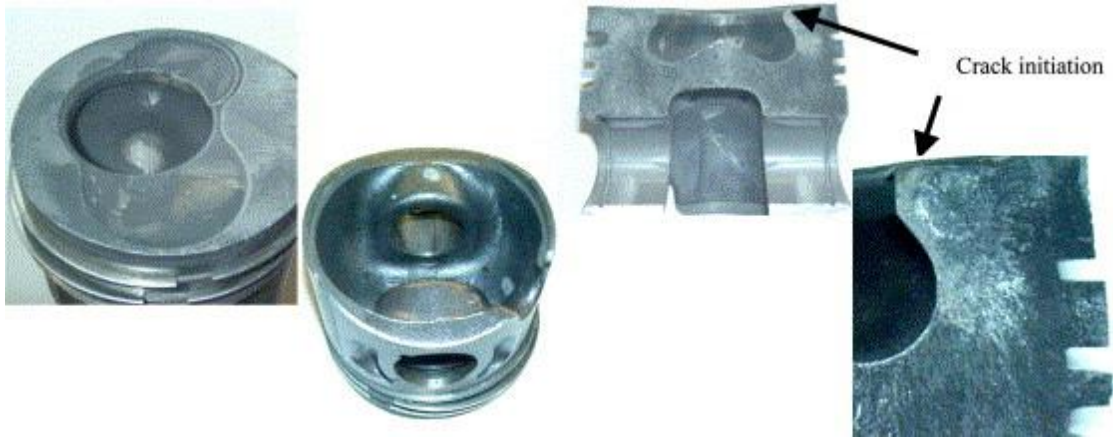
Σχ. 4.4: Έμβολο περελαιοκινητήρα με ρωγμή από την μια μεριά της οπής μέχρι την άλλη μέσω της ρωγμής στην κεφαλή του.

Από την ανάλυση πεπερασμένων στοιχείων του εμβόλου στο (σχ. 4.4), βρέθηκε ότι τα έμβολα που έχουν κοίλωμα στην κεφαλή, εκτός από τις συγκεντρώσεις τάσεων στην οπή του πείρου εμφανίζουν και σε δύο ακόμα περιοχές στο ίδιο κατακόρυφο επίπεδο που περιέχει τις οπές του πείρου [26].

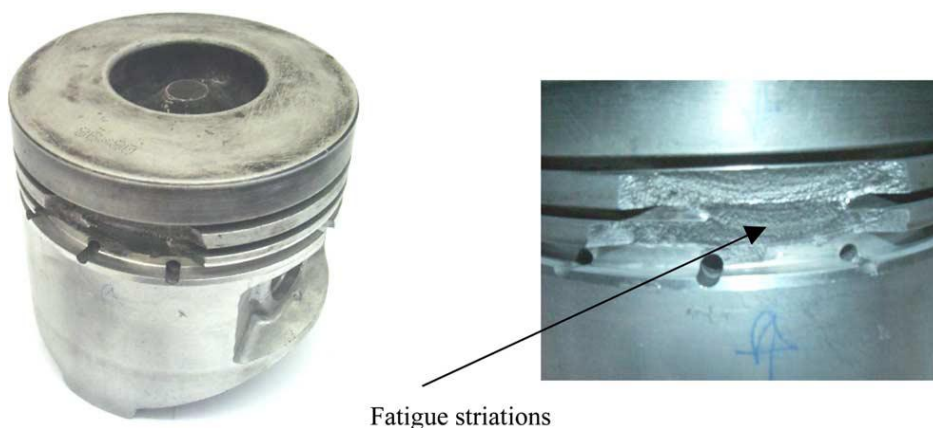
Μια συνηθισμένη περίπτωση αστοχίας, εμφανίζεται στα αυλάκια συμπίεσης του εμβόλου. Αυτού του τύπου οι αστοχίες, οφείλονται κυρίως στην κόπωση, όπως και στην εν λόγω περίπτωση.

Σχ. 4.6: Έμβολο με θραύση αυλακίων συμπίεσης.

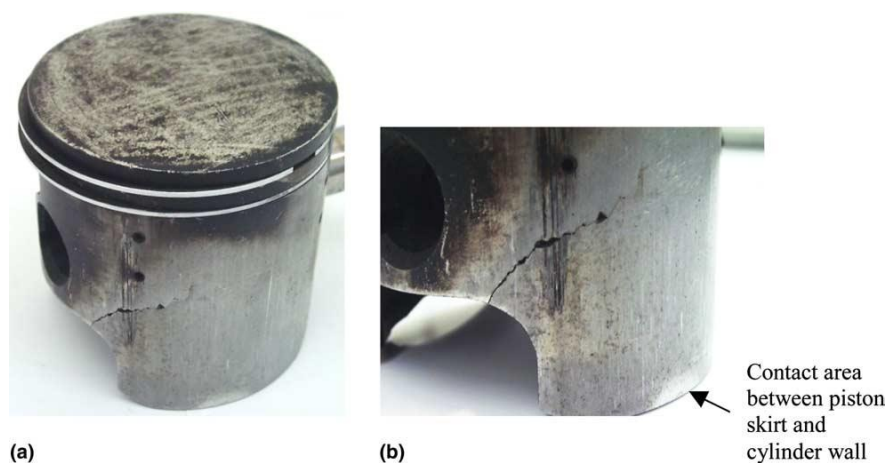
Στην παρακάτω περίπτωση, εμφανίζεται φθορά στο κάτω μέρος του εμβόλου (piston skirt), από την επαφή του με τον κύλινδρο.

Σχ. 4.8: Κατεστραμμένο έμβολο με ρωγμή στο τελείωμα του: (a) έμβολο, και (b) σημείο επαφής με τον κύλινδρο.

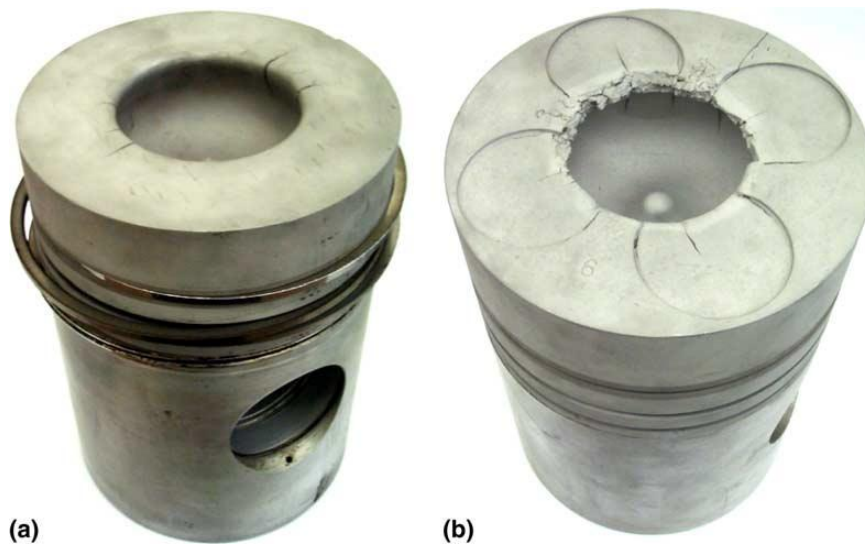
Παρακάτω, παρουσιάζονται δύο έμβολα με αρκετές ρωγμές στην κεφαλή τους, λόγω της θερμικής κόπωσης, καθώς και οι προσομοιώσεις αυτών.

Σχ. 4.10: Ρωγμές στη κεφαλή εμβόλων.

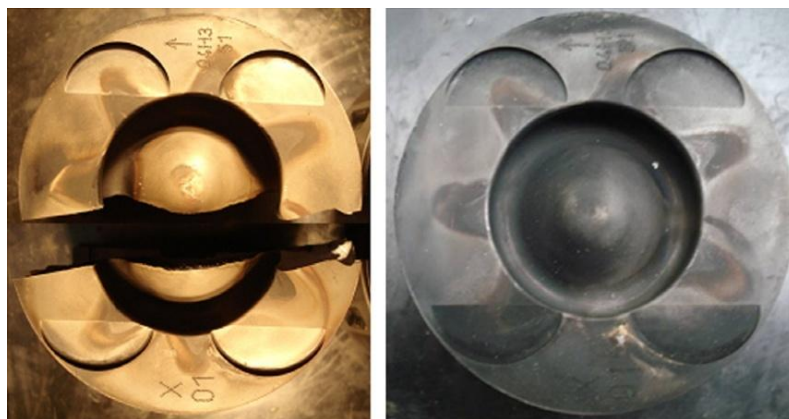
Σχ. 4.12: Απεικόνιση ενός εμβόλου με αστοχία και ενός με μη αστοχία, τονίζοντας το σχέδιο καύσης πάνω στην κεφαλή του εμβόλου.

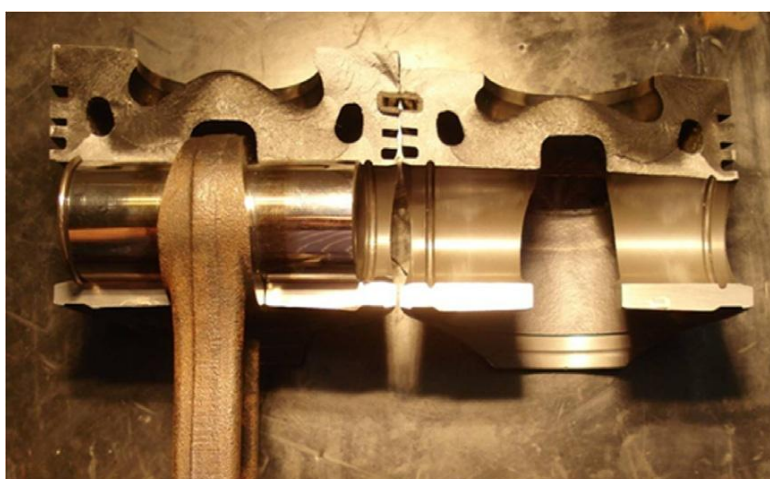
Σχ. 4.13: Αστοχία εμβόλου τονίζοντας την αστοχία τομής διαμετρικά του πείρου.

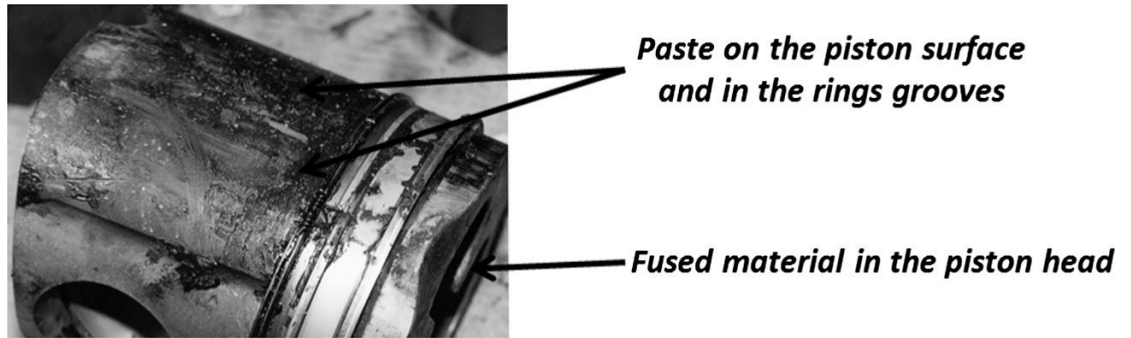
Σχ. 4.16: Έμβολο με μαλακή πάστα στην επιφάνεια και στα αυλάκια του, και σύντηξη υλικού στην κεφαλή του.

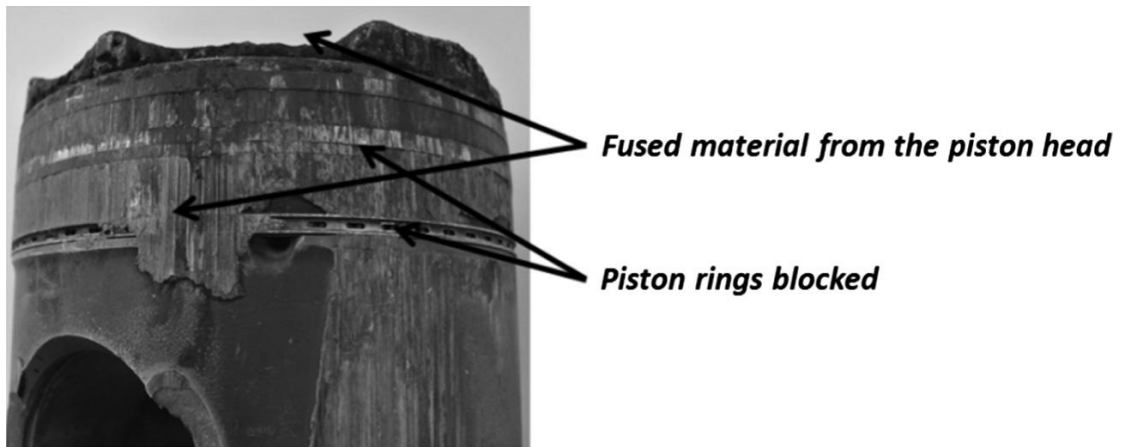
Σχ. 4.17: Έμβολο με σοβαρή σύντηξη υλικού στην κεφαλή και μπλοκαρισμένα δαχτυλίδια.

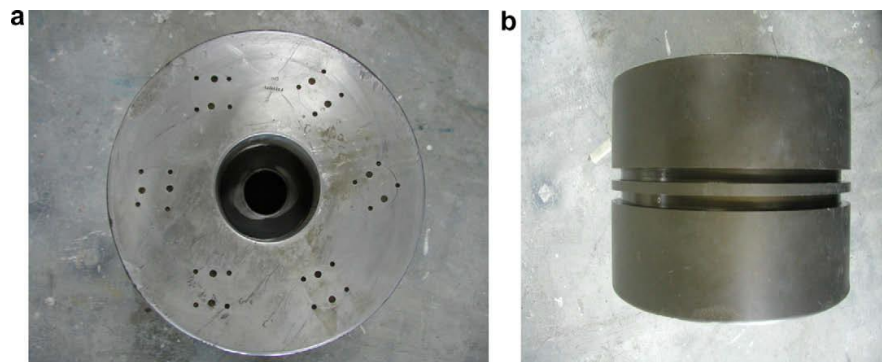
Σχ. 4.18: Πάνω επιφάνεια (a) και (b) πλάγια όψη εμβόλου που αστόχησε σε ένα μήνα.

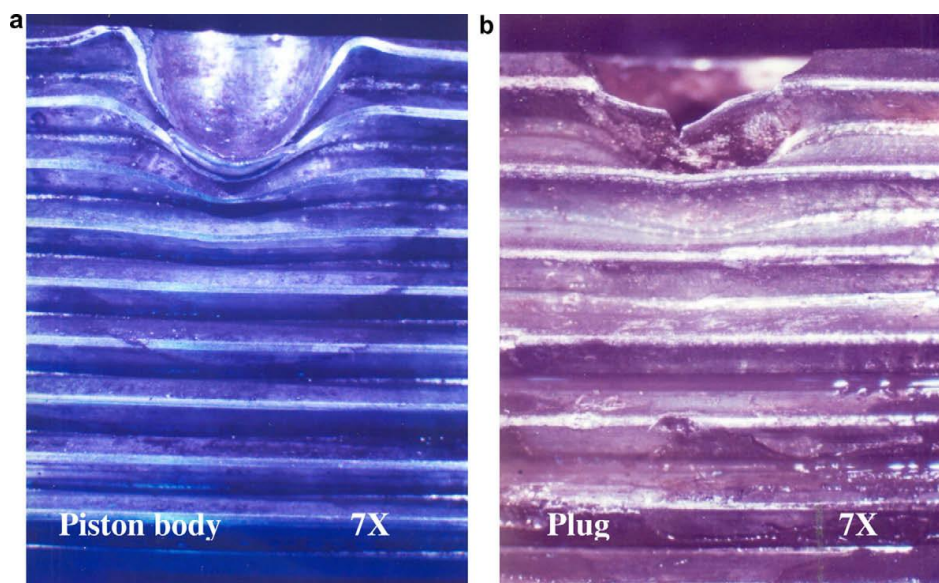
Σχ. 4.20: Κατάσταση σπειρωμάτων (α) στο σώμα του εμβόλου και (β) στο «βύσμα»

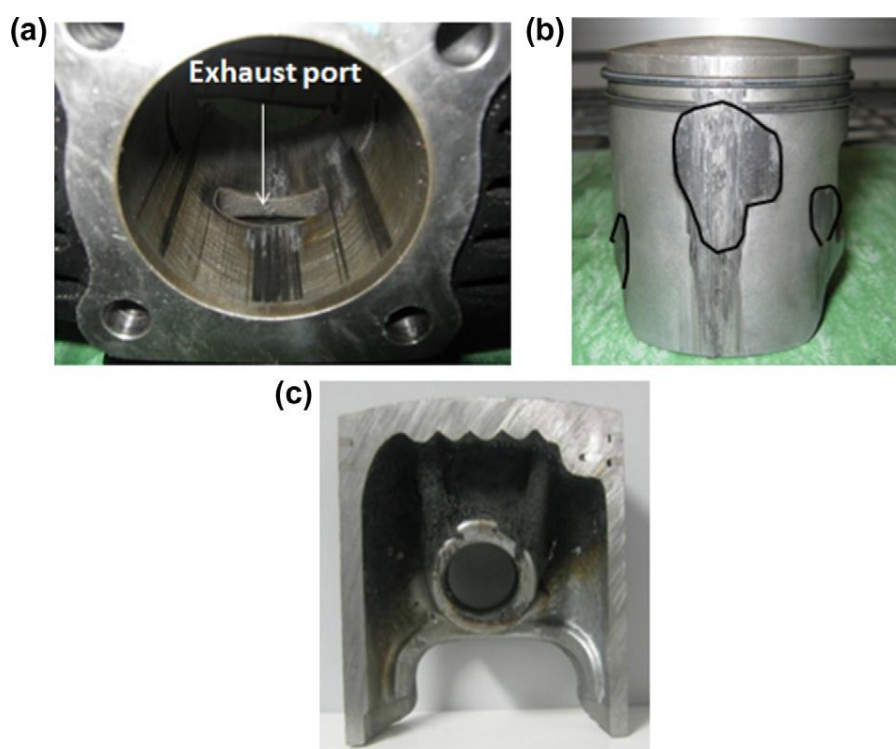
Σχ. 4.21: (α) Κύλινδρος με εμφανή σημάδια τριβής (β) έμβολο με σοβαρή επιφανειακή φθορά και (γ) τομή του εμβόλου με καμένο λάδι κάτω από τη κεφαλή του εμβόλου.

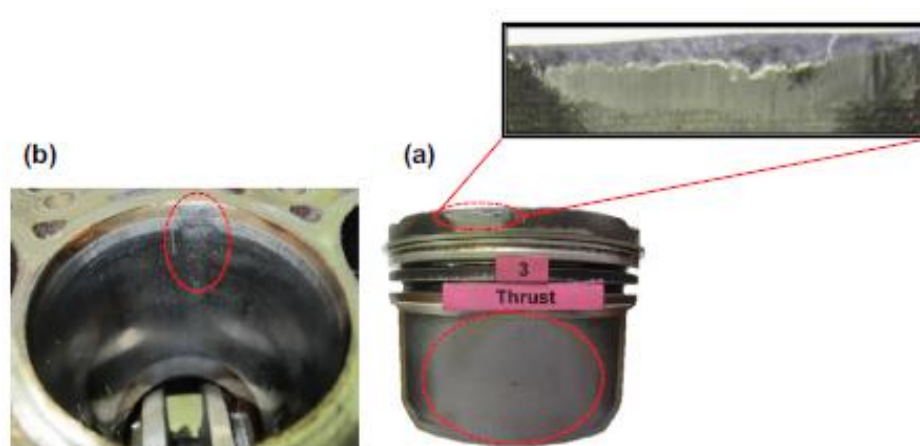
Σχ. 4.24: Σημάδια εκδορών σε κύλινδρο και έμβολο.

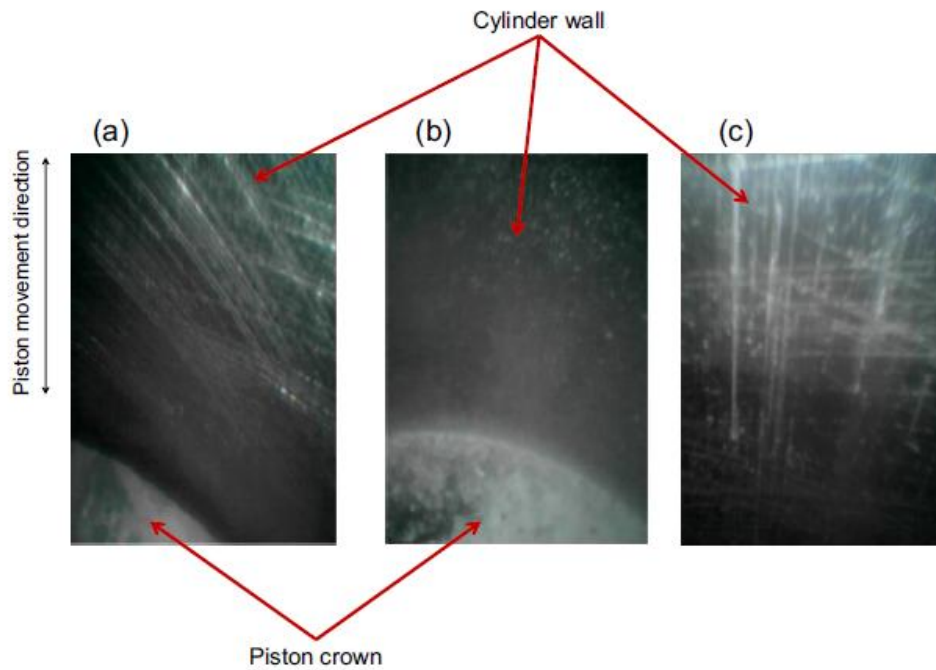
Σχ. 4.25: Αναλυτικότερες εικόνες σε κύλινδρο και έμβολο.

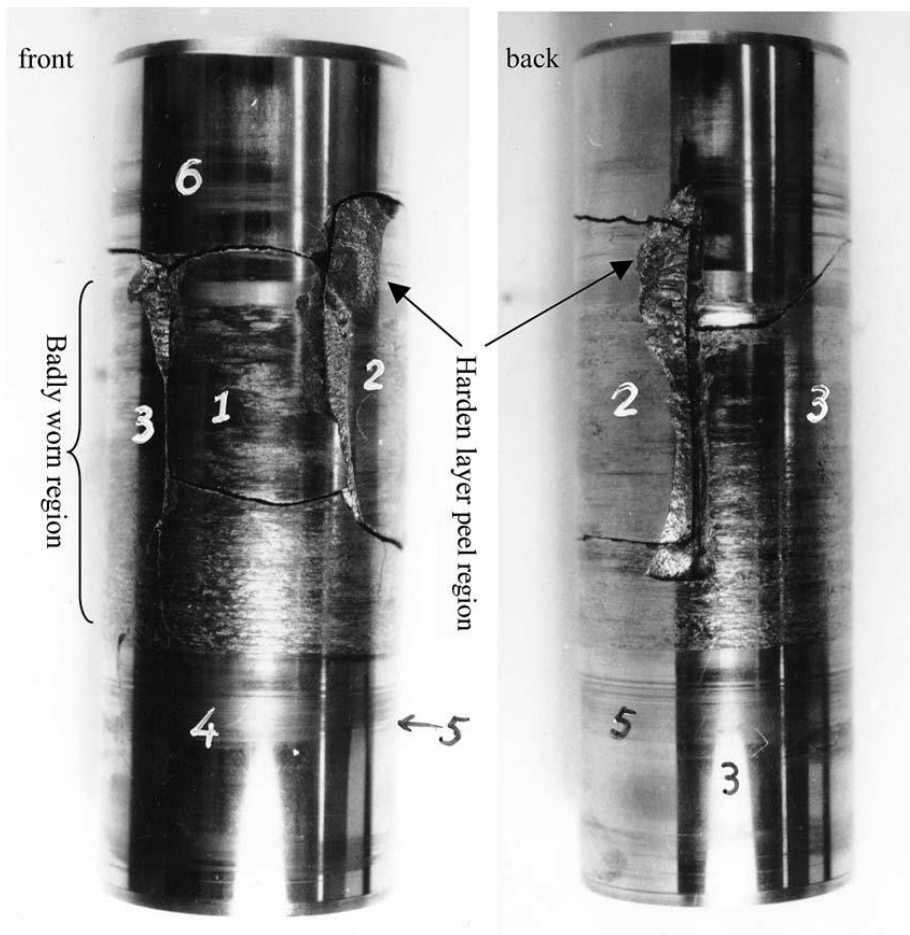
Σχ. 4.1: Κατεστραμμένος πείρος εμβόλου.

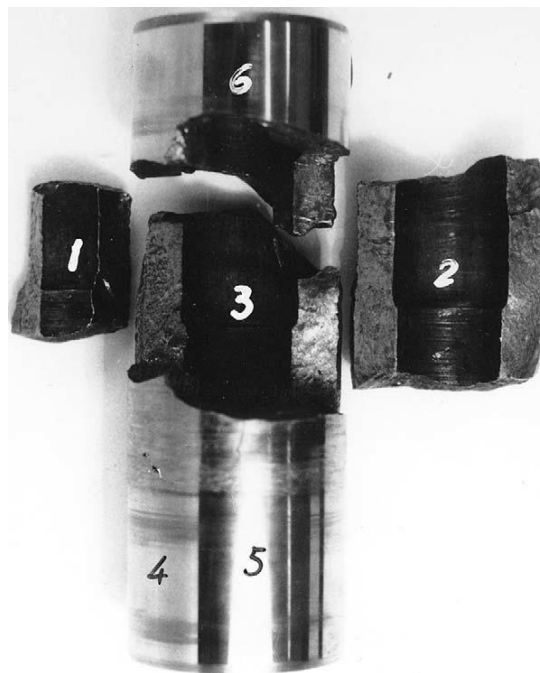
Σχ. 4.2: Κομμάτια του κατεστραμμένου πείρου.

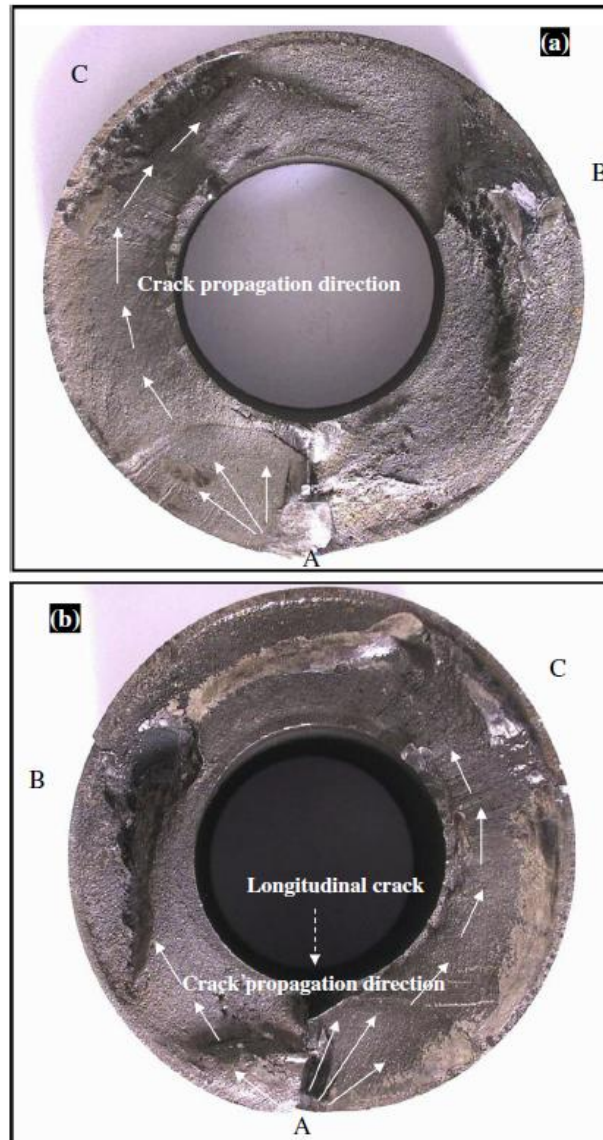
Σχ. 4.4: Επιφάνεια εγκάρσιου κατάγματος πείρου.

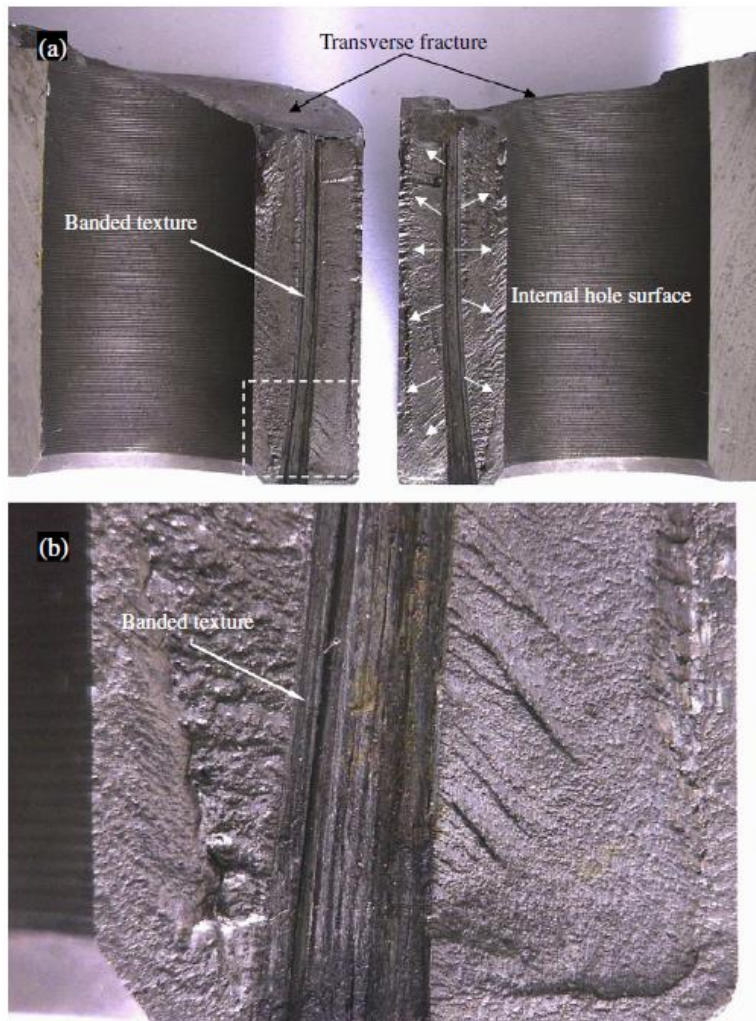
Σχ. 4.5: Διαμήκες κάταγμα (α) γενική εικόνα και (β) μεγεθυμένη απεικόνιση.

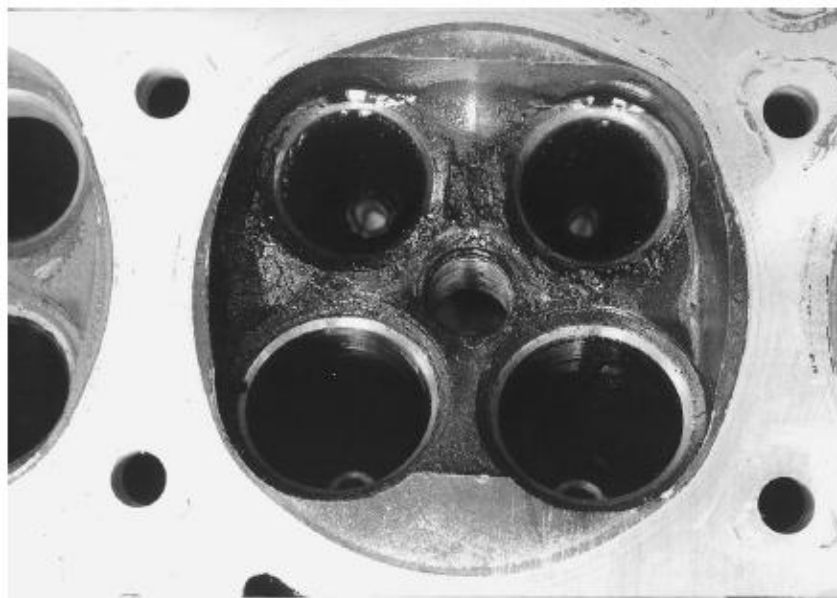
Σχ. 5.1: Ανθρακούχα κατάλοιπα λαδιού στην κεφαλή.

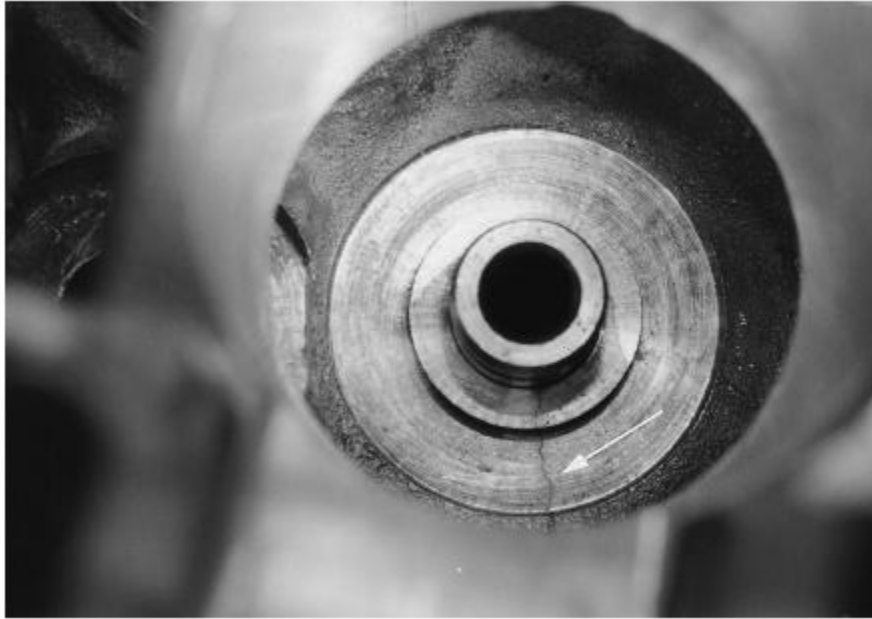
Σχ. 5.2: Ρωγμή οδηγού βαλβίδας επί της κεφαλής

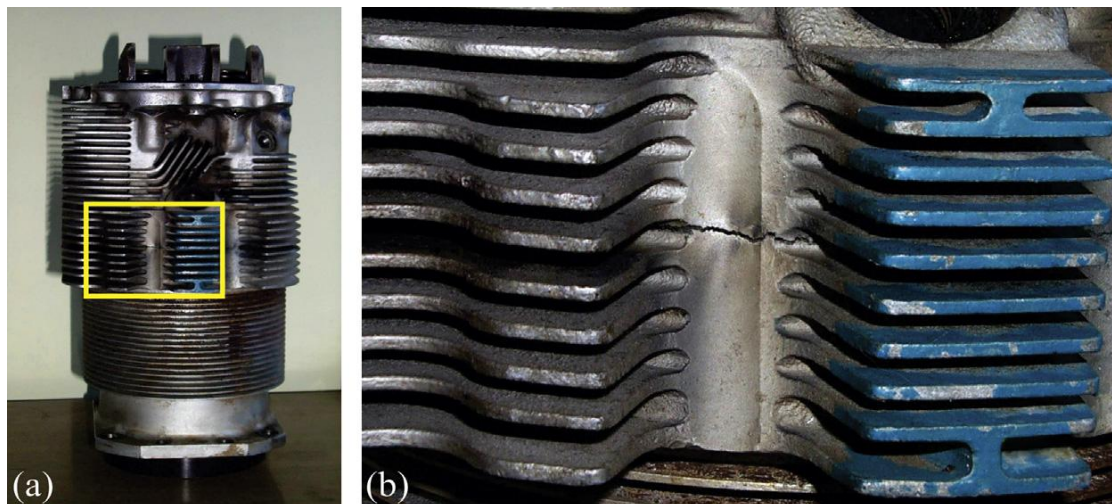
Παρακάτω βλέπουμε τον κύλινδρο που αστόχησε.

Σχ. 5.4: (α) Απεικόνιση κυλίνδρου όπως λήφθηκε και (β) μεγέθυνση περιοχής ρωγμής.

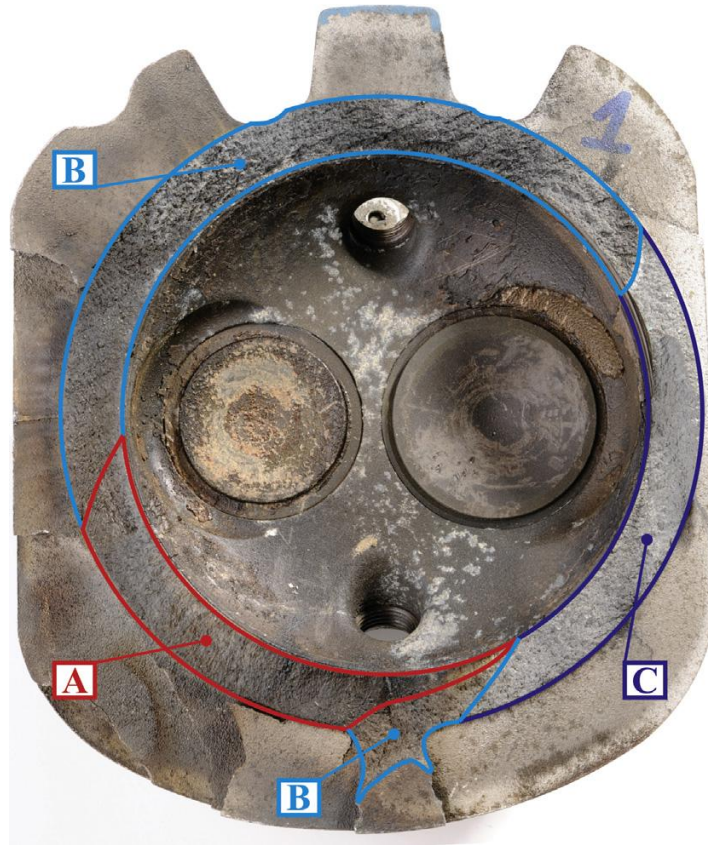
Σχ. 5.5: Μορφολογία επιφάνειας θραύσης.

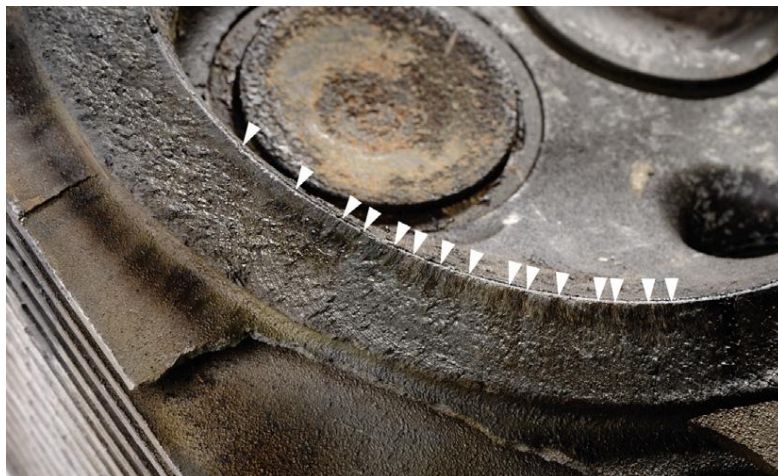
Σχ. 5.6: Προβολή τμήματος A της επιφάνειας θραύσης, που απεικονίζουν κάθετα σημάδια στην περιφέρεια της κεφαλής (ratchet marks).

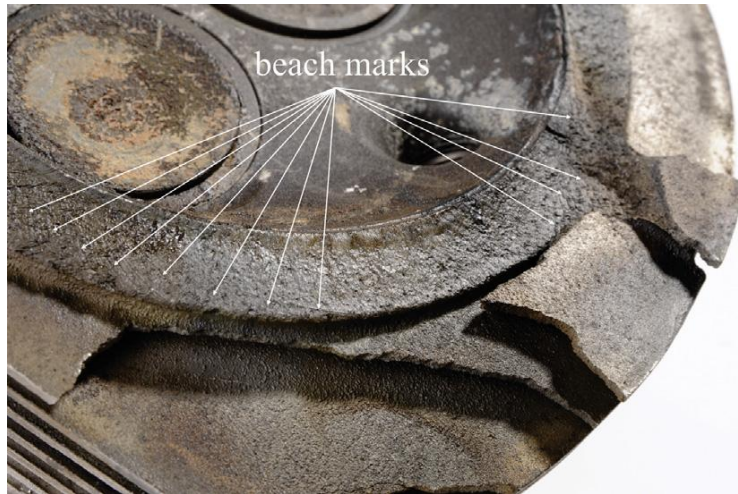
Σχ. 5.7: Σημάδια εξέλιξης σε κάταγμα κόπωσης (beach marks).

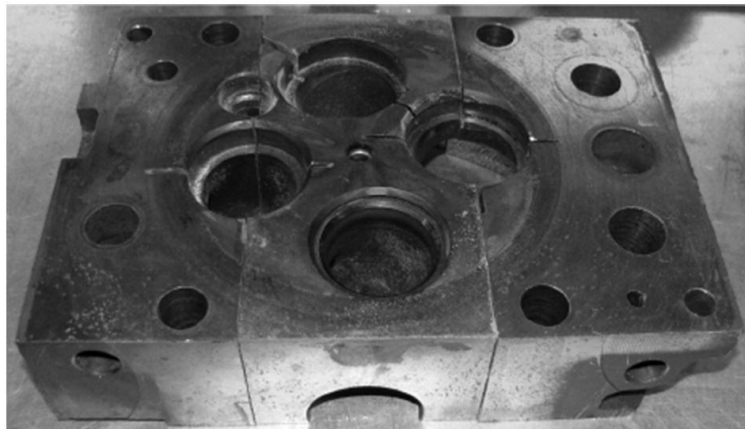
Σχ. 5.12: Ρωγμές στην κυλινδροκεφαλή.

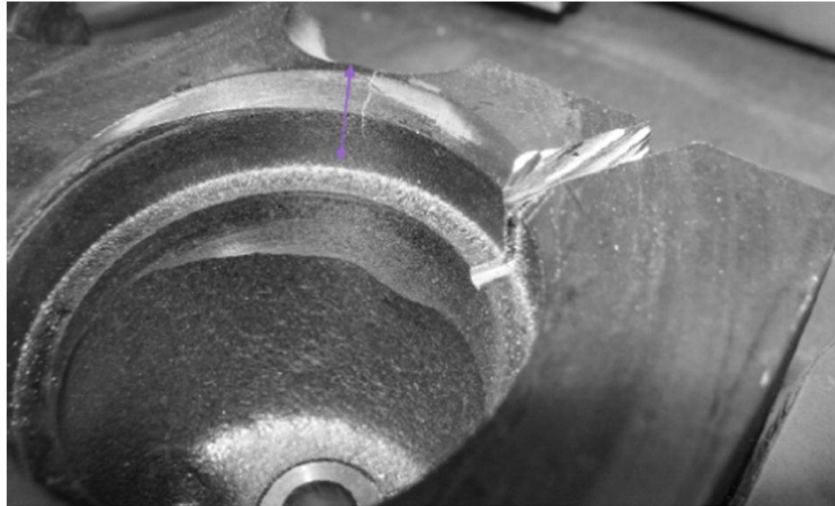
Σχ. 5.13: Ακτινική ρωγμή γύρω από την περιοχή της γέφυρας της βαλβίδας.

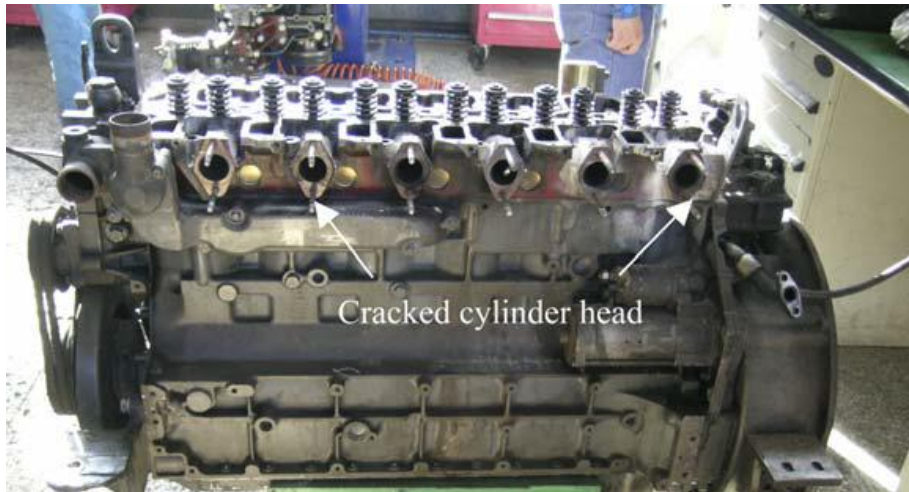
Σχ. 5.12: Κινητήρας με αστοχία κυλίνδρου.
