**ΑΝΩΤΑΤΟ ΕΚΠΑΙΔΕΥΤΙΚΟ ΙΔΡΥΜΑ ΠΕΙΡΑΙΑ
ΤΕΧΝΟΛΟΓΙΚΟΥ ΤΟΜΕΑ**

ΠΤΥΧΙΑΚΗ ΕΡΓΑΣΙΑ

**Ανάλυση περιπτώσεων καταστροφικής αστοχίας σε μηχανές
εσωτερικής καύσης**

ΑΙΓΑΛΕΩ, Μάρτιος 2017

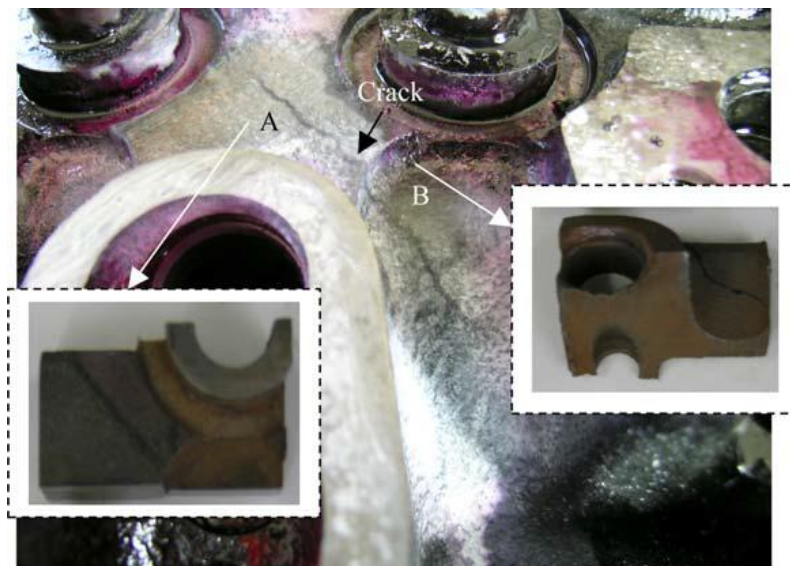
Σχ. 5.13: Παρατήρηση μορφολογίας ρωγμής

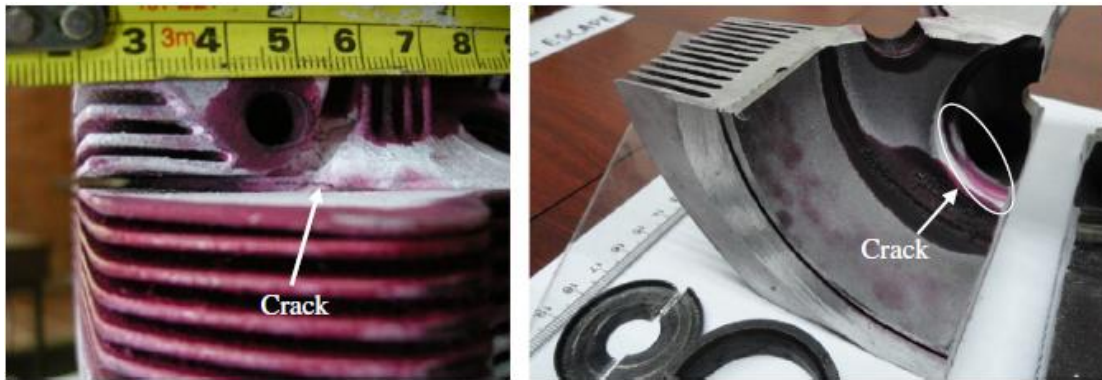
Σχ. 3: Στα αριστερά έχουμε την ζώνη αστοχίας με εμφανή τη ρωγμή και δεξιά εσωτερικό σημείο ρωγμής στον κύλινδρο.

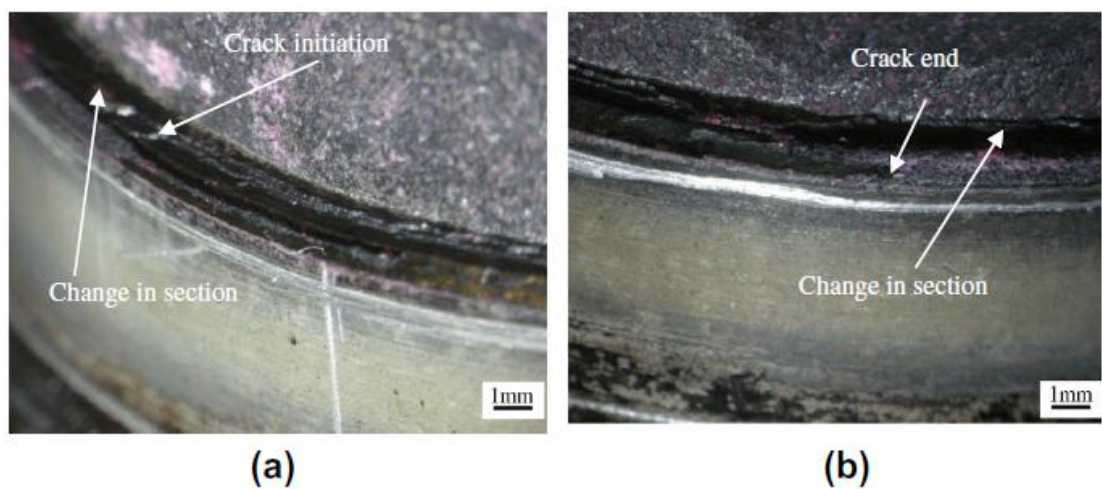
Σχ. 4: Φωτογραφία βαλβίδας εισαγωγής (α) αρχή ρωγμής, (β) τέλος ρωγμής.

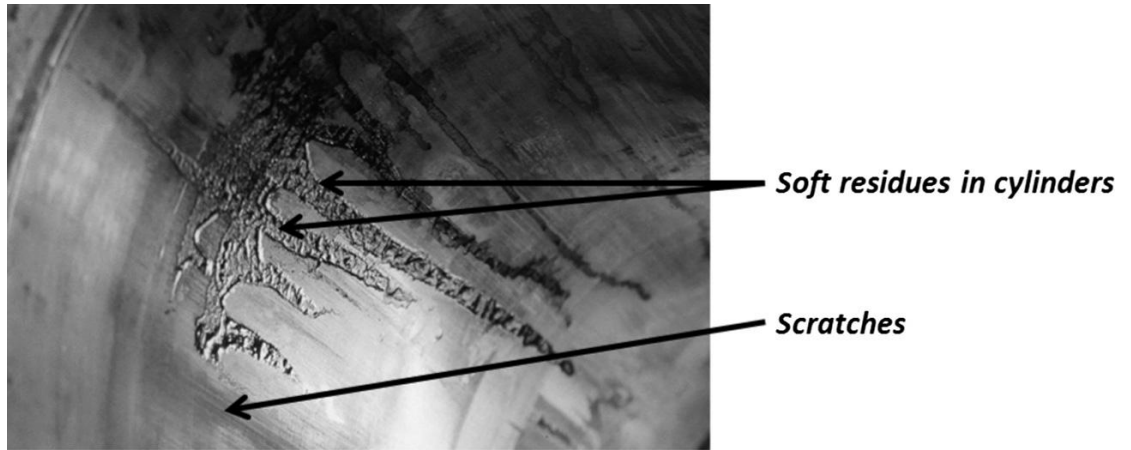
Σχ. 5: Εσωτερική επένδυση κυλίνδρου με κατάλοιπα καύσης και γρατζουνιές κατά μήκος του.
