**ΧΑΡΤΟΓΡΑΦΗΣΗ ΖΗΜΙΩΝ ΑΠΟ  
ΠΛΗΜΜΥΡΕΣ ΣΤΗ ΜΑΝΔΡΑ ΑΤΤΙΚΗΣ**

**Πτυχιακή Εργασία:**

**ΚΥΡΙΑΚΟΣ-ΣΤΑΥΡΟΣ ΜΑΛΑΚΟΔΗΜΟΣ**

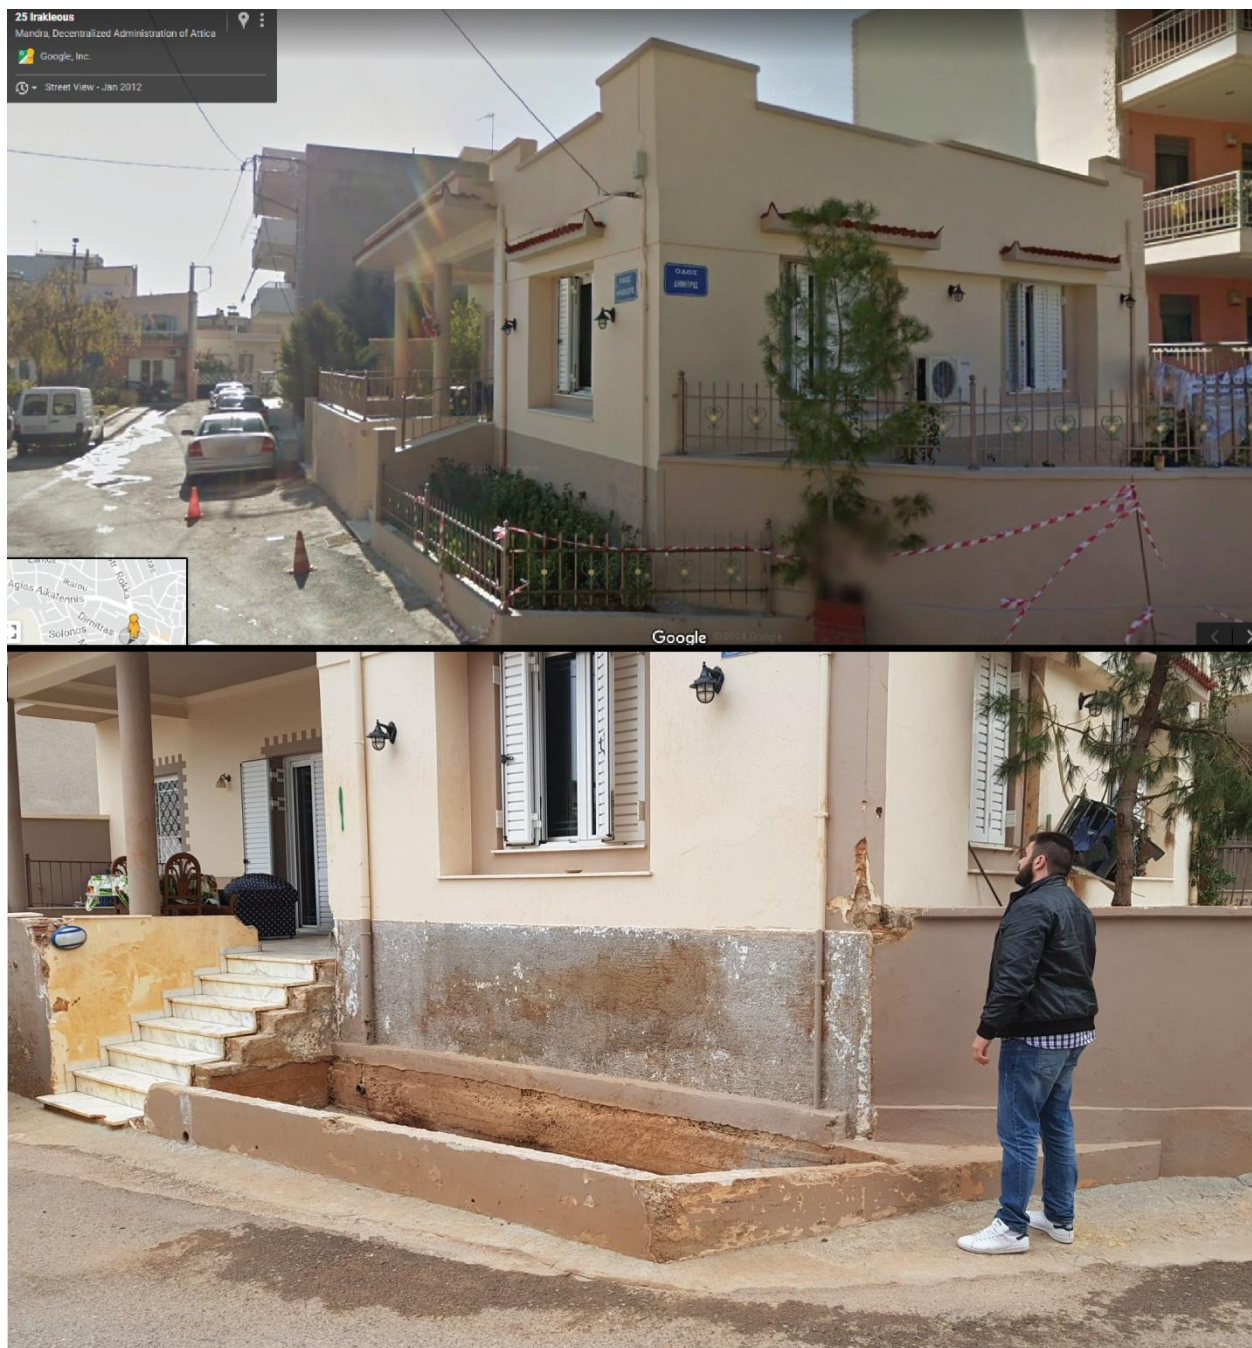
Εικόνα 10. Στην διασταύρωση Δήμητρας και Ηρακλέους το ύψος του νερού έφτασε περίπου το 1,5 μέτρο (κόκκινο καφέ χρώμα τον τοίχο του κτιρίου, κάτω εικόνα) (εικόνα 9). Σε σύγκριση με την πρότερη κατάσταση (πάνω), με την βοήθεια του Google street view από το 2012. Φαίνονται στην τοιχοποιία οι καταστροφές που προκληθήκαν από την μεταφορά φερτών υλικών κατά την πλημμύρα.

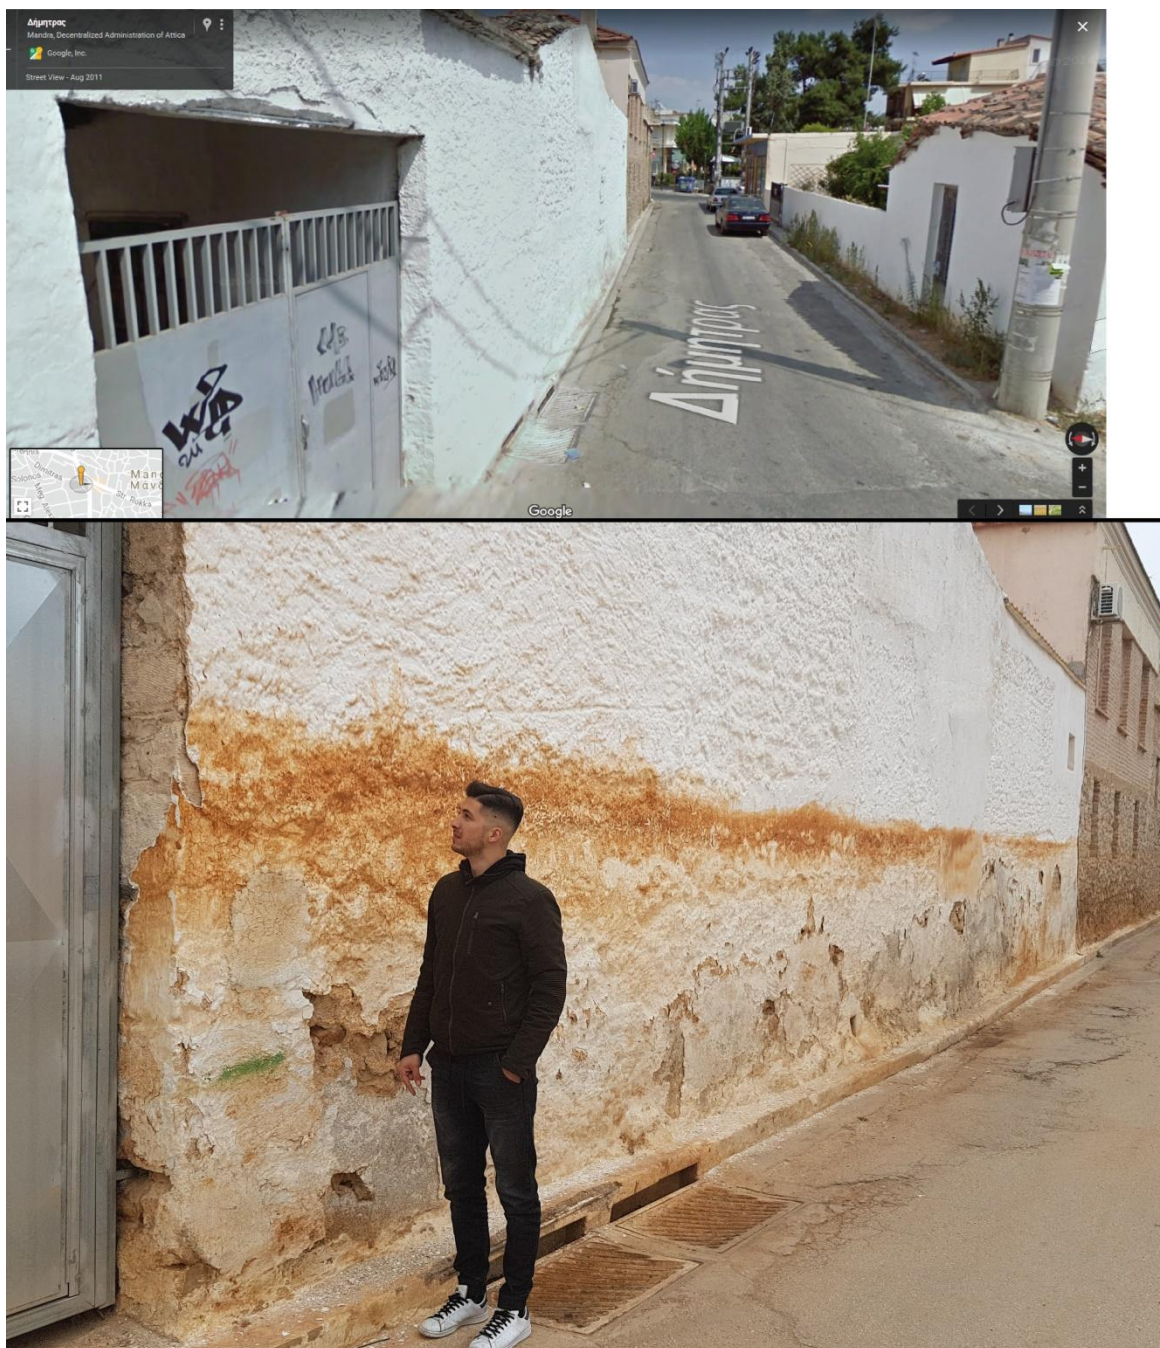
Εικόνα 11. Επί της οδού Δήμητρος (εικόνα 9). το ύψος του νερού όπως φαίνεται από το καφέ κόκκινο χρώμα επί της τοιχοποιίας, προσεγγίζει κάποια στιγμή τα 2 μέτρα (κάτω). Σε σύγκριση με τη κατάσταση πριν το συμβάν (με την βοήθεια του Google street view από το 2012) (πάνω), φαίνονται στην τοιχοποιία οι καταστροφές που προκλήθηκαν από την μεταφορά φερτών υλικών κατά την πλημμύρα

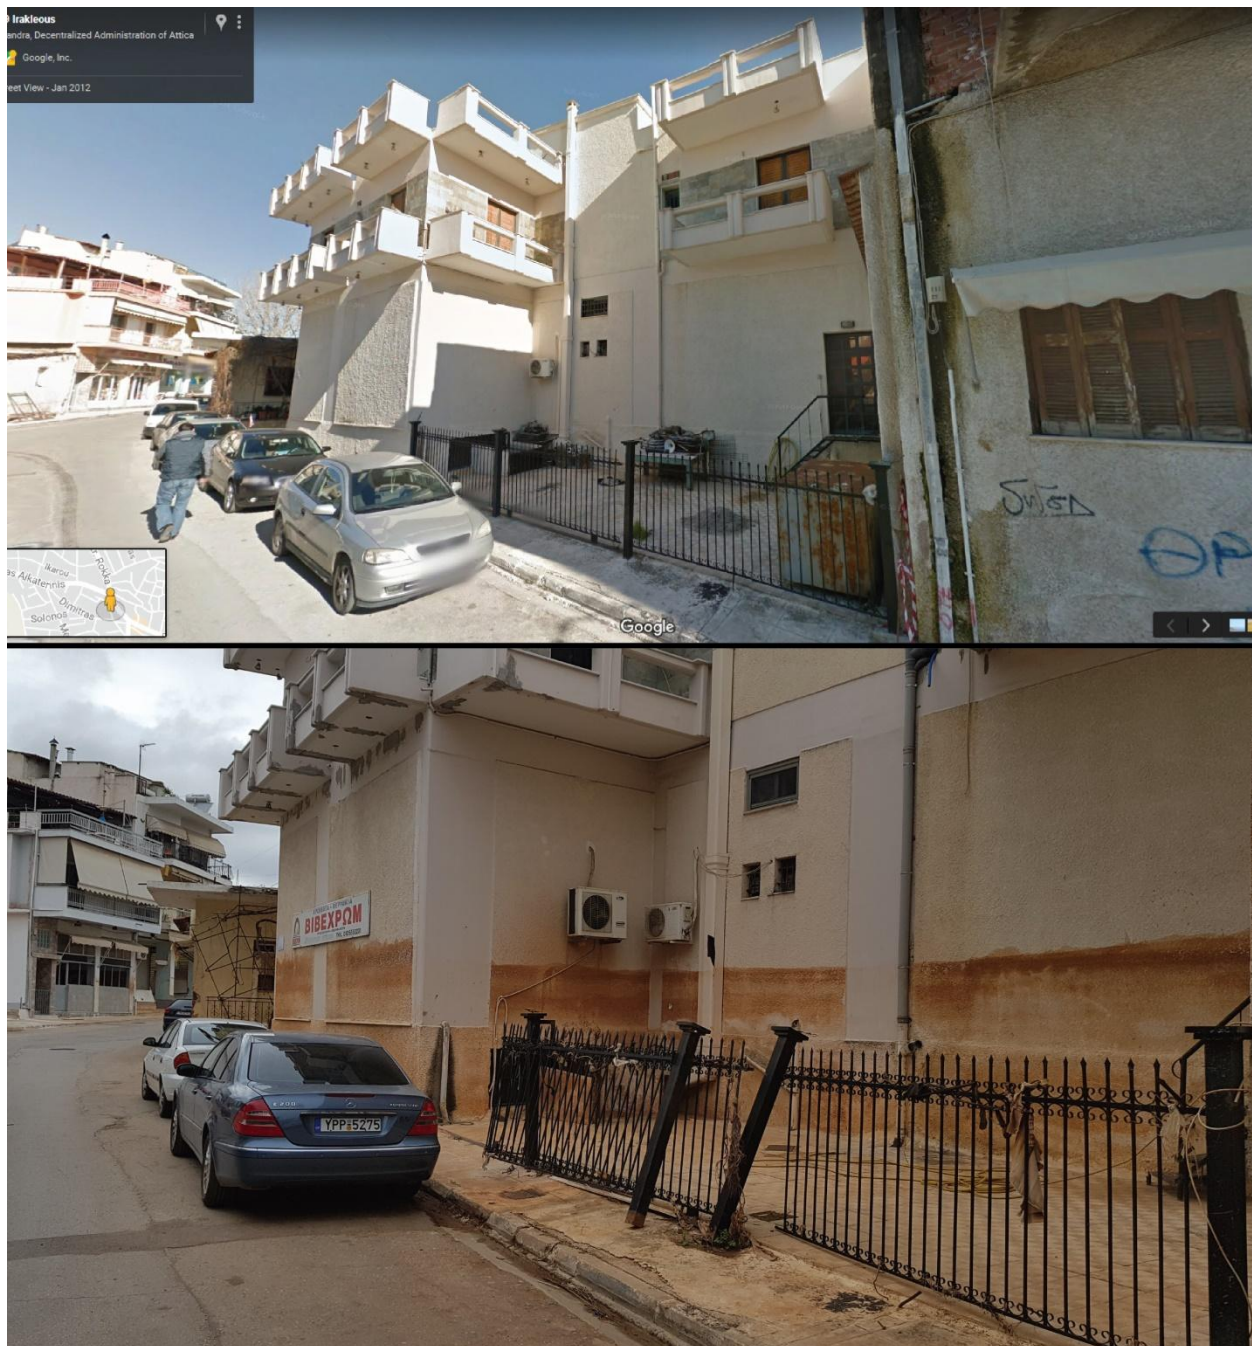
Εικόνα 12. Το ίχνος της μέγιστης στάθμης της πλημμύρας ήταν περίπου 1,8 μέτρα επί της οδού Ηρακλέους (εικόνα 9, καφέ κόκκινο χρώμα) (κάτω), σε σύγκριση με την κατάσταση πριν το συμβάν με την βοήθεια του Google street view από το 2012) (πάνω).

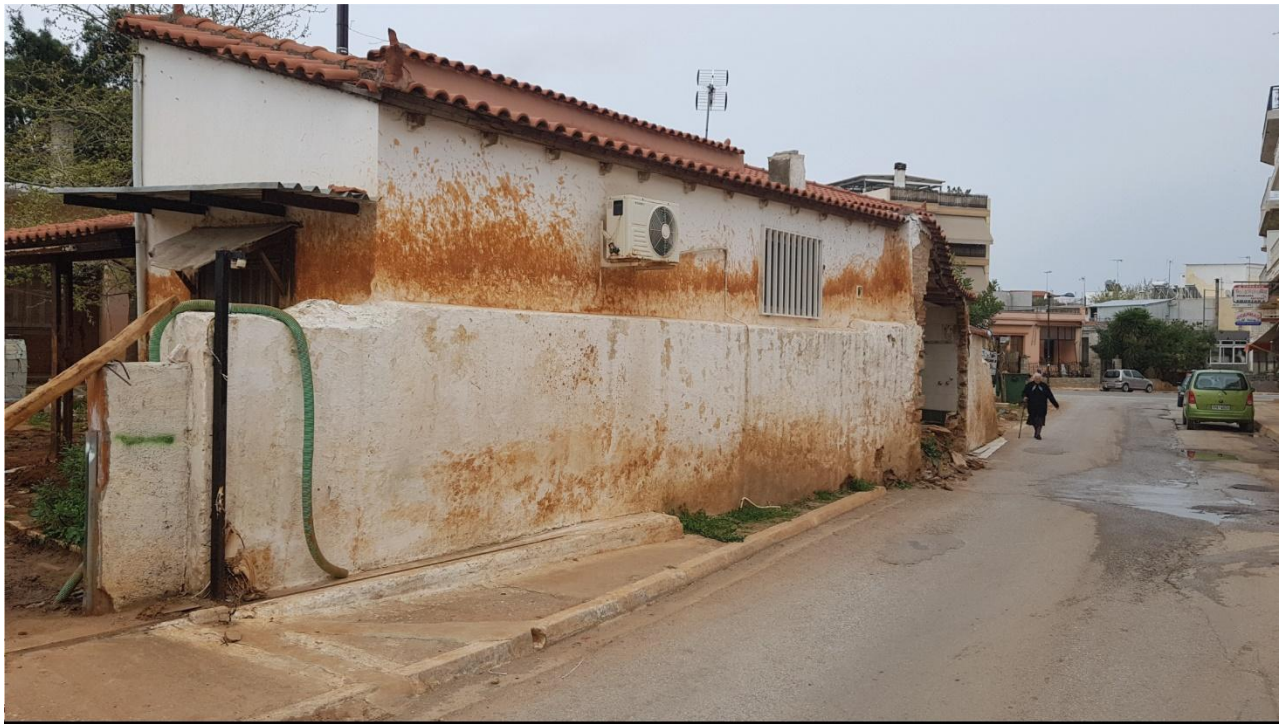
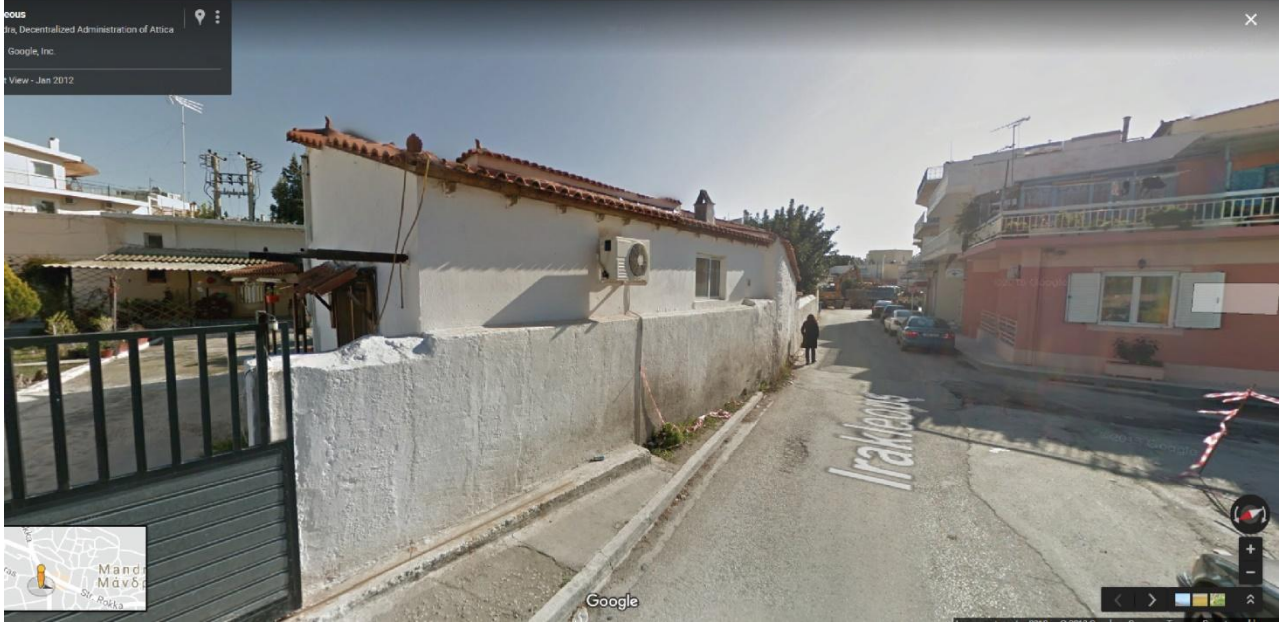
Εικόνα 13. Η μέγιστη στάθμη που καταγράφηκε ήταν πάνω από 2,5 μέτρα επί της οδού Ηρακλέους (καφέ κόκκινο χρώμα, πάνω εικόνα), σε σύγκριση με την κατάσταση πριν το συμβάν με την βοήθεια του Google street view από το 2012 (κάτω) (εικόνα 9).

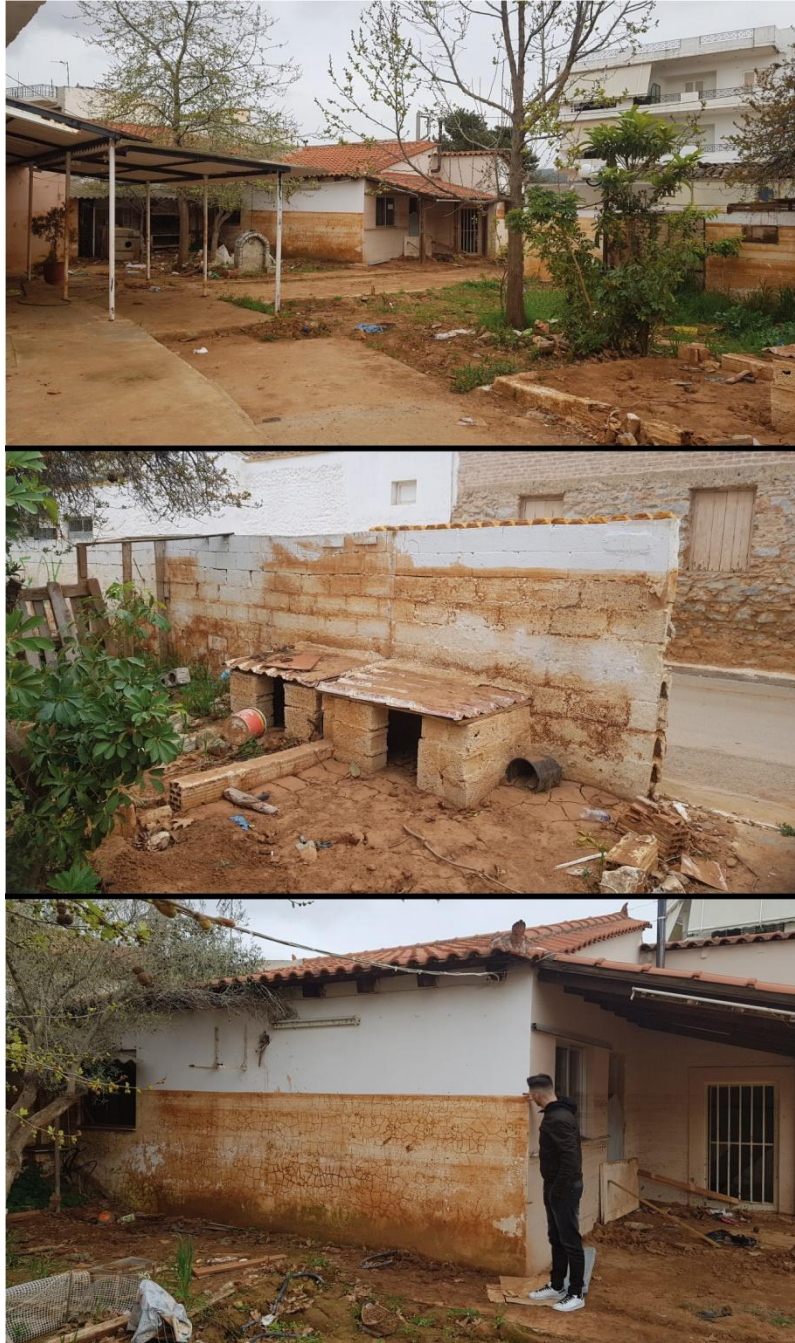
Εικόνα 14. Επί της οδού Δημητράς (εικόνα 9), η μέγιστη στάθμη που παρατηρήθηκε εντός της αυλής της οικίας (Δημητράς 1) ήταν περίπου 1,7 μέτρα.

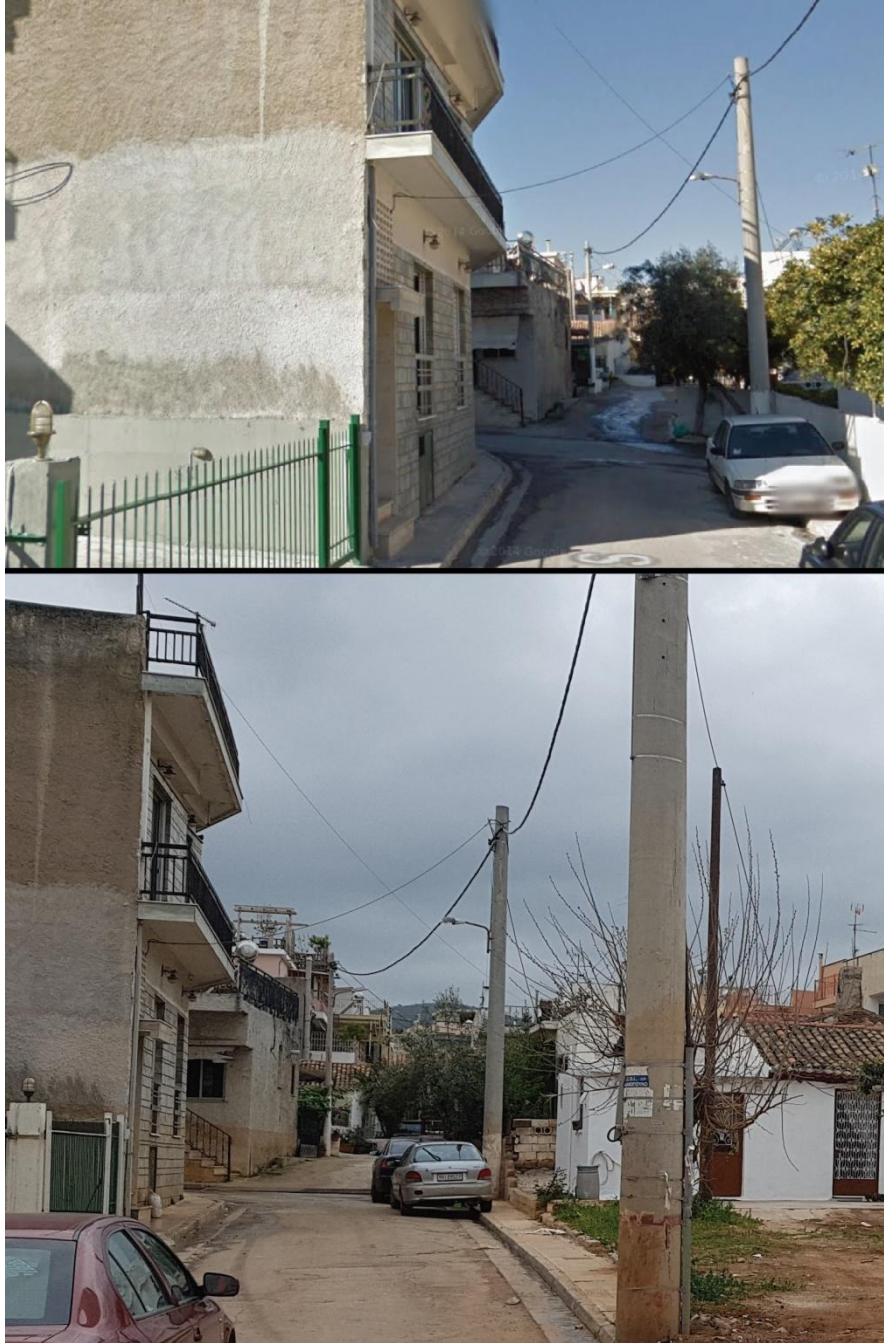
Εικόνα 15. Αποτύπωμα τις μέγιστης στάθμης του νερού περίπου 1 μέτρο (καφέ κόκκινο χρώμα σε πάροδο επί τις οδού Δημητράς (εικόνα 9), (κάτω εικόνα), σε σύγκριση με την προτεραία κατάσταση (πάνω εικόνα) (Google street view, 2012),

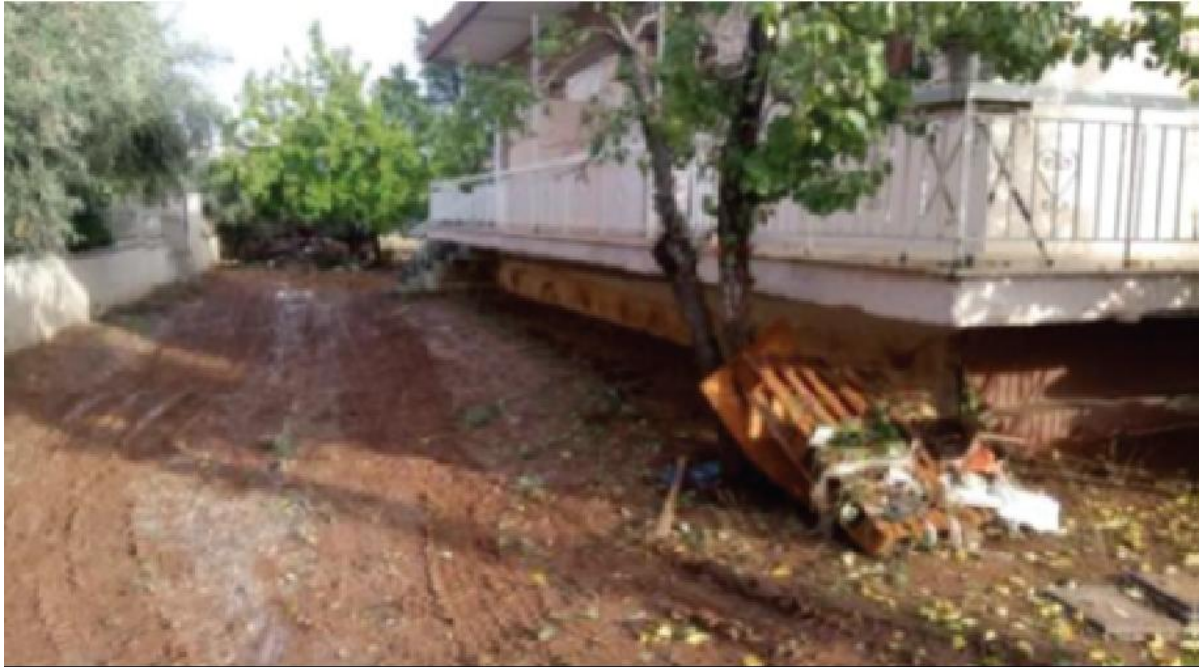
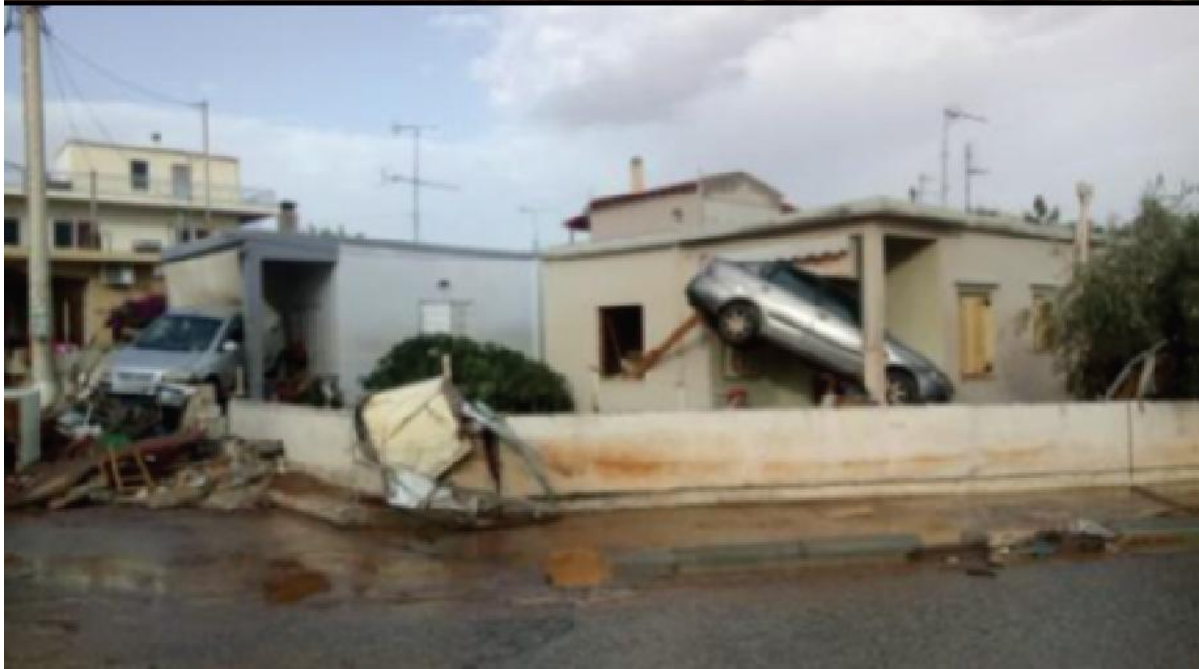
Εικόνα 16. Σύμφωνα με τους Λέκκας κα. (2017), στην οδό Κοροπούλη (εικόνα 9) παρατηρούνται οι περισσότερες καταστροφές. Η ορμητικότητα του νερού ήταν τέτοια που μπορούσε να μεταφέρει αυτοκίνητα (κάτω). Η στάθμη του νερού ήταν περίπου στο 1 μέτρο (τροποποιημένο από Λέκκας κα., 2017).

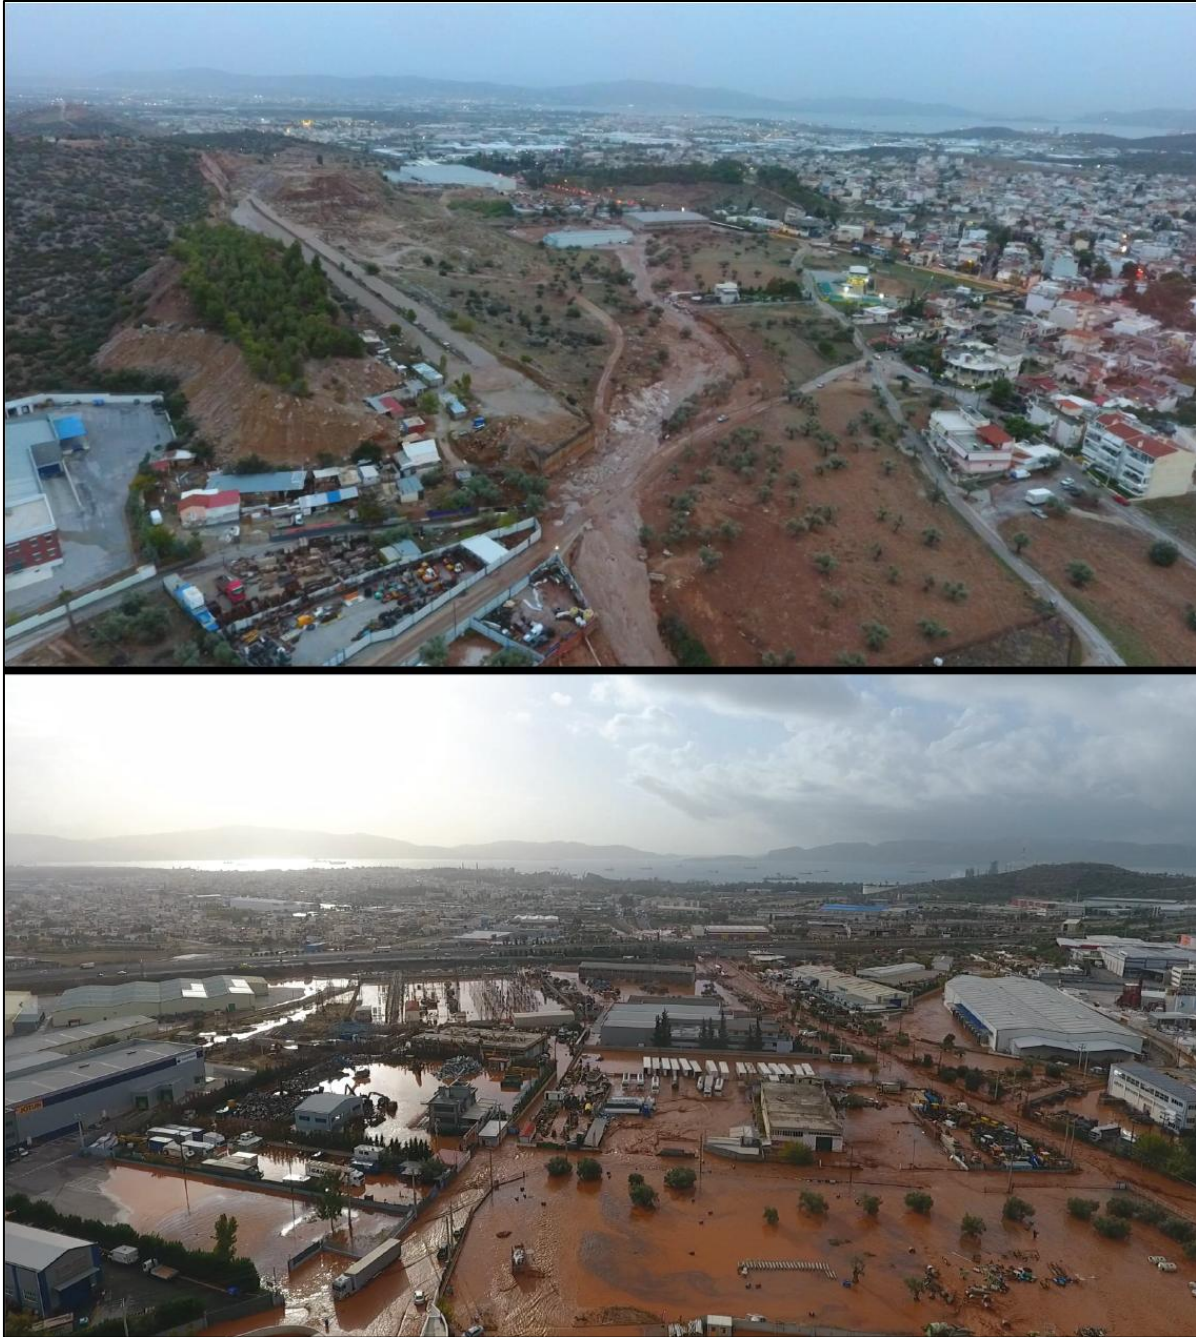
Εικόνα 17. Εκτεταμένες καταστροφές παρατηρούνται και έξω από τα όρια του οικισμού. Στο ρεύμα Σούρες (πάνω), αποθήκες καταστράφηκαν ολοσχερώς, καθώς και νοτιότερα του οικισμού κοντά στο Εθνικό οδικό δίκτυο (κάτω) (τροποποιημένο από Λέκκας κα., 2017).

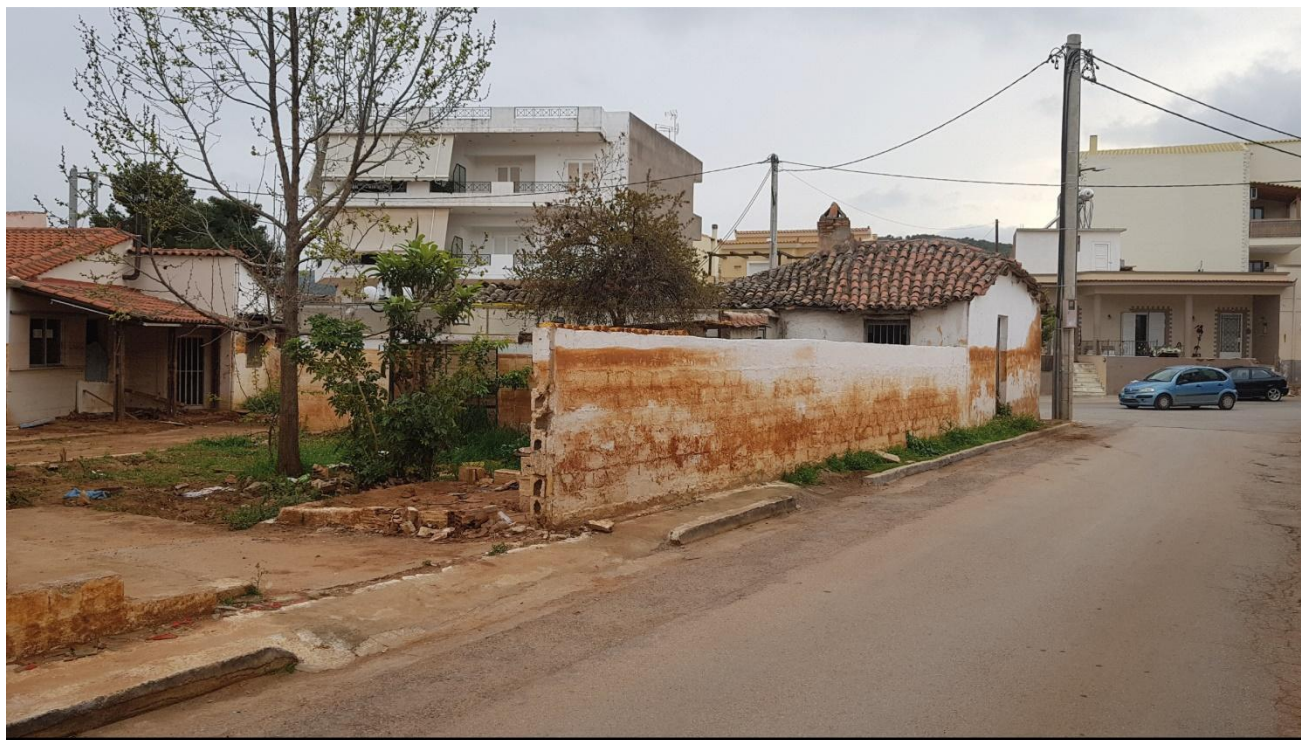
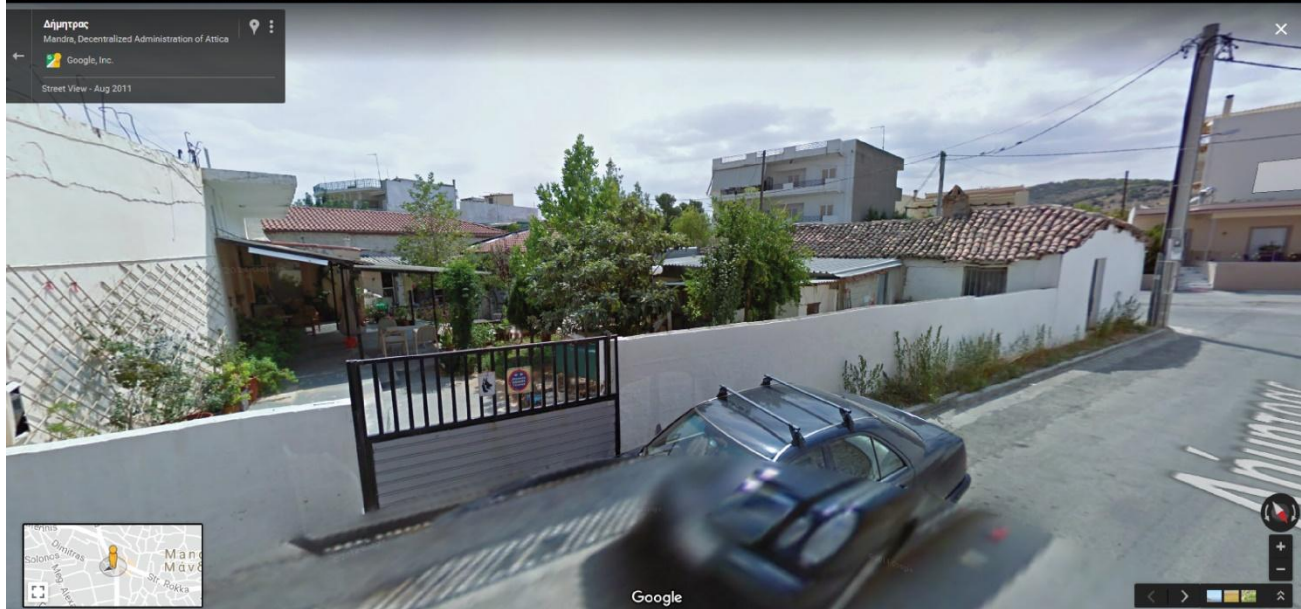
Εικόνα 18. Το ίχνος της μέγιστης στάθμης της πλημμύρας ήταν περίπου 1 μέτρο στην οδό Δήμητρας 3 (εικόνα 9, καφέ κόκκινο χρώμα) (πάνω), σε σύγκριση με την κατάσταση πριν το συμβάν με την βοήθεια του Google street view από το 2012) (κάτω).

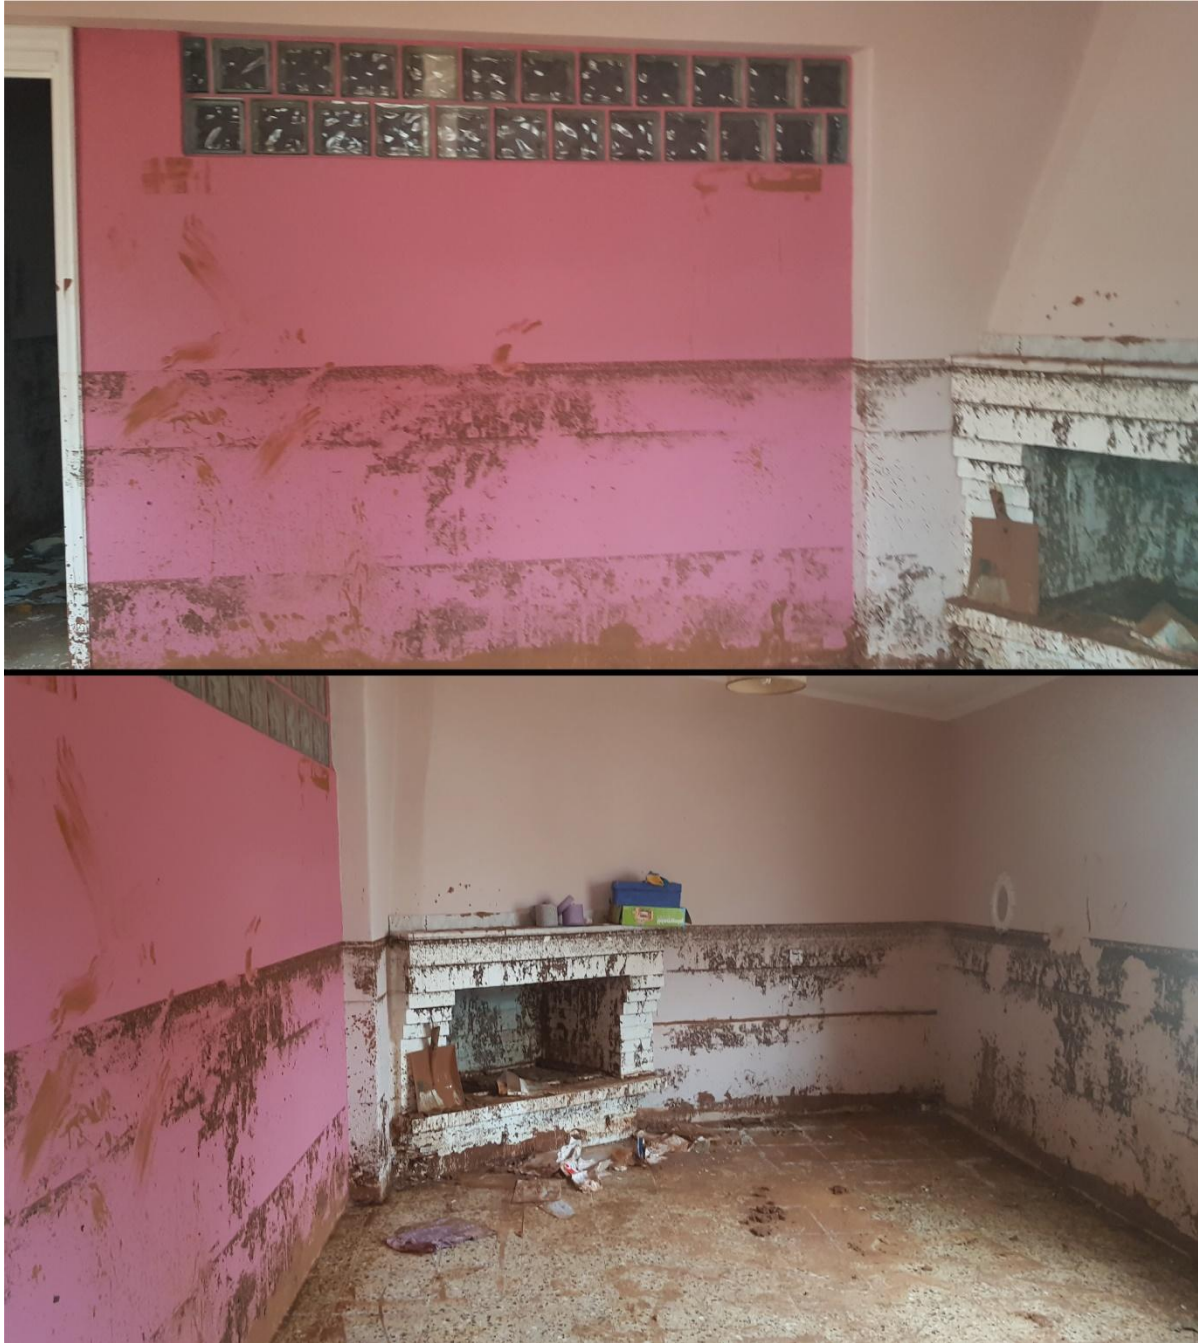
Εικόνα 19. Οι εκτεταμένες καταστροφές που προκληθήκαν εντός οικίας (οδός Δήμητρας 1) (εικόνα 9). Ολόκληρη η οικία είχε καλυφθεί από λάσπες και αδρομερή υλικά που μεταφερθήκαν από την δράση του νερού και παγιδευτήκαν μέσα στο σπίτι. Το μέγιστο ύψος του νερού ήταν περίπου 1 μέτρο (το ψηλότερο καφέ κόκκινο ίχνος), ενώ περίπου 30 εκατοστά ήταν το ίζημα που έμεινε μετά την απόσυρση των νερών, σύμφωνα με τις μαρτυρίες κάτοικων.

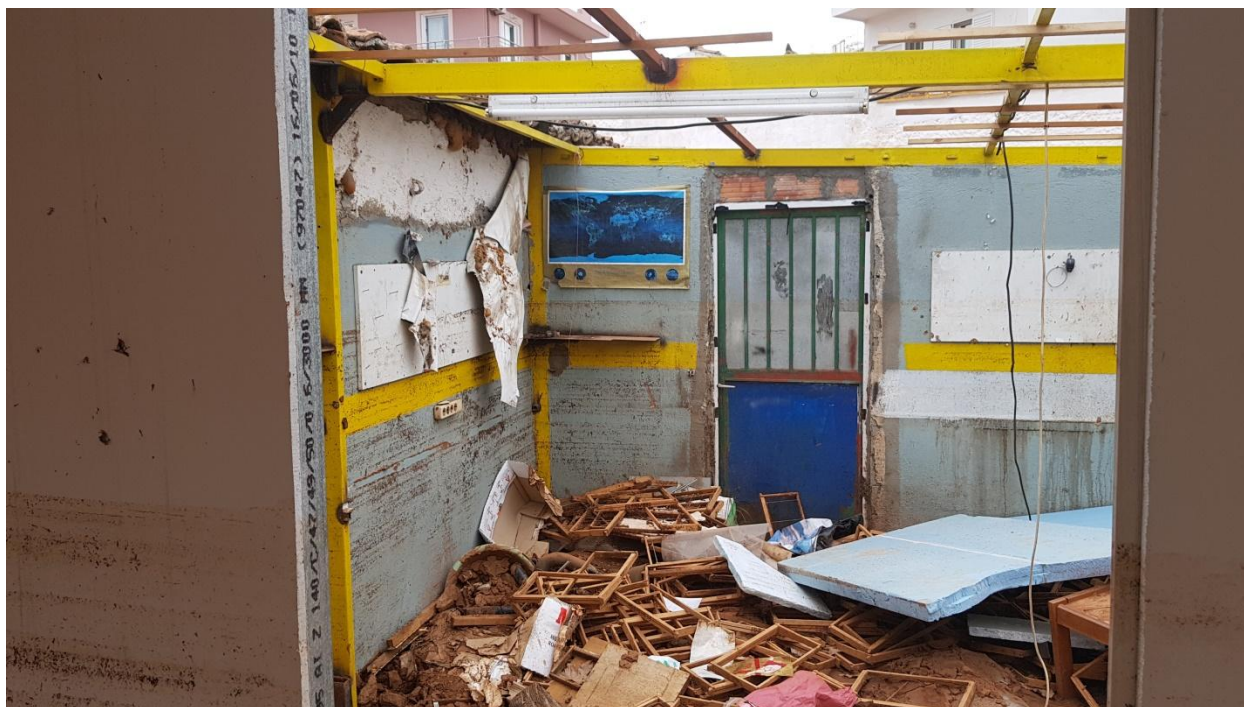
Εικόνα 20. Ολοσχερής καταστροφή παραπήγματος σε παράδρομο στην οδό Δήμητρας (εικόνα 9). Η πρόχειρη σκεπή έχει καταρρεύσει από την πλημμύρα. Από την υγρασία έχει φύγει το χρώμα από τους τοίχους, ενώ το δωμάτιο είναι ακόμα (περίπου 6 μήνες μετά από το συμβάν) από άχρηστα υλικά, λάσπες και απορρίμματα που μεταφερθήκαν εκεί. Το μέγιστο ύψος νερού εκτιμάτε περίπου σε 1,5 μέτρα.

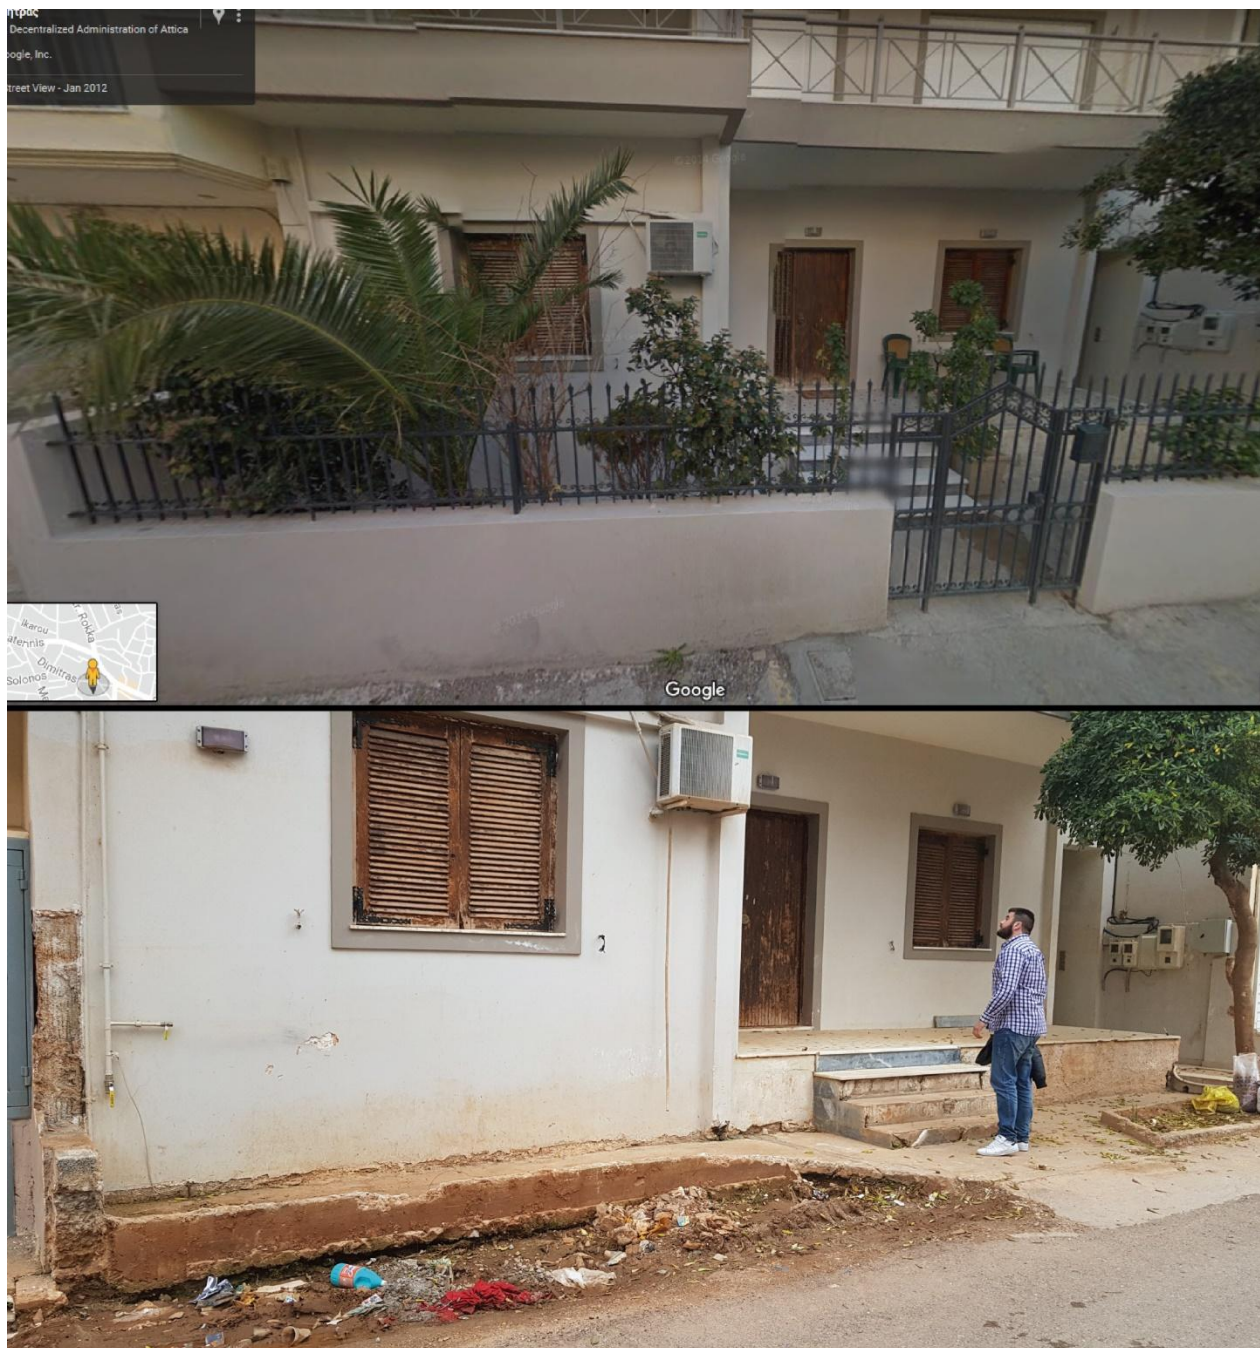
Εικόνα 21. Σοβαρές καταστροφές στο εξωτερικό οικίας στην οδό Δήμητρας (εικόνα 9). Εξωτερικά τοιχία που υπήρχαν (πάνω), όπως φαίνονται στο Google street view (2012) και έχοντας σαν βάση την περιγραφή των κατοίκων την περιοχή, έχουν καταστραφεί ολοσχερώς (κάτω). Έχει σκαφτεί ο χώρος που ήταν η εξωτερική αυλή από την δράση του νερού, ενώ από την μεταφορά μπαζών παρατηρούνται ζημιές στην εξωτερική όψη του κτηρίου.

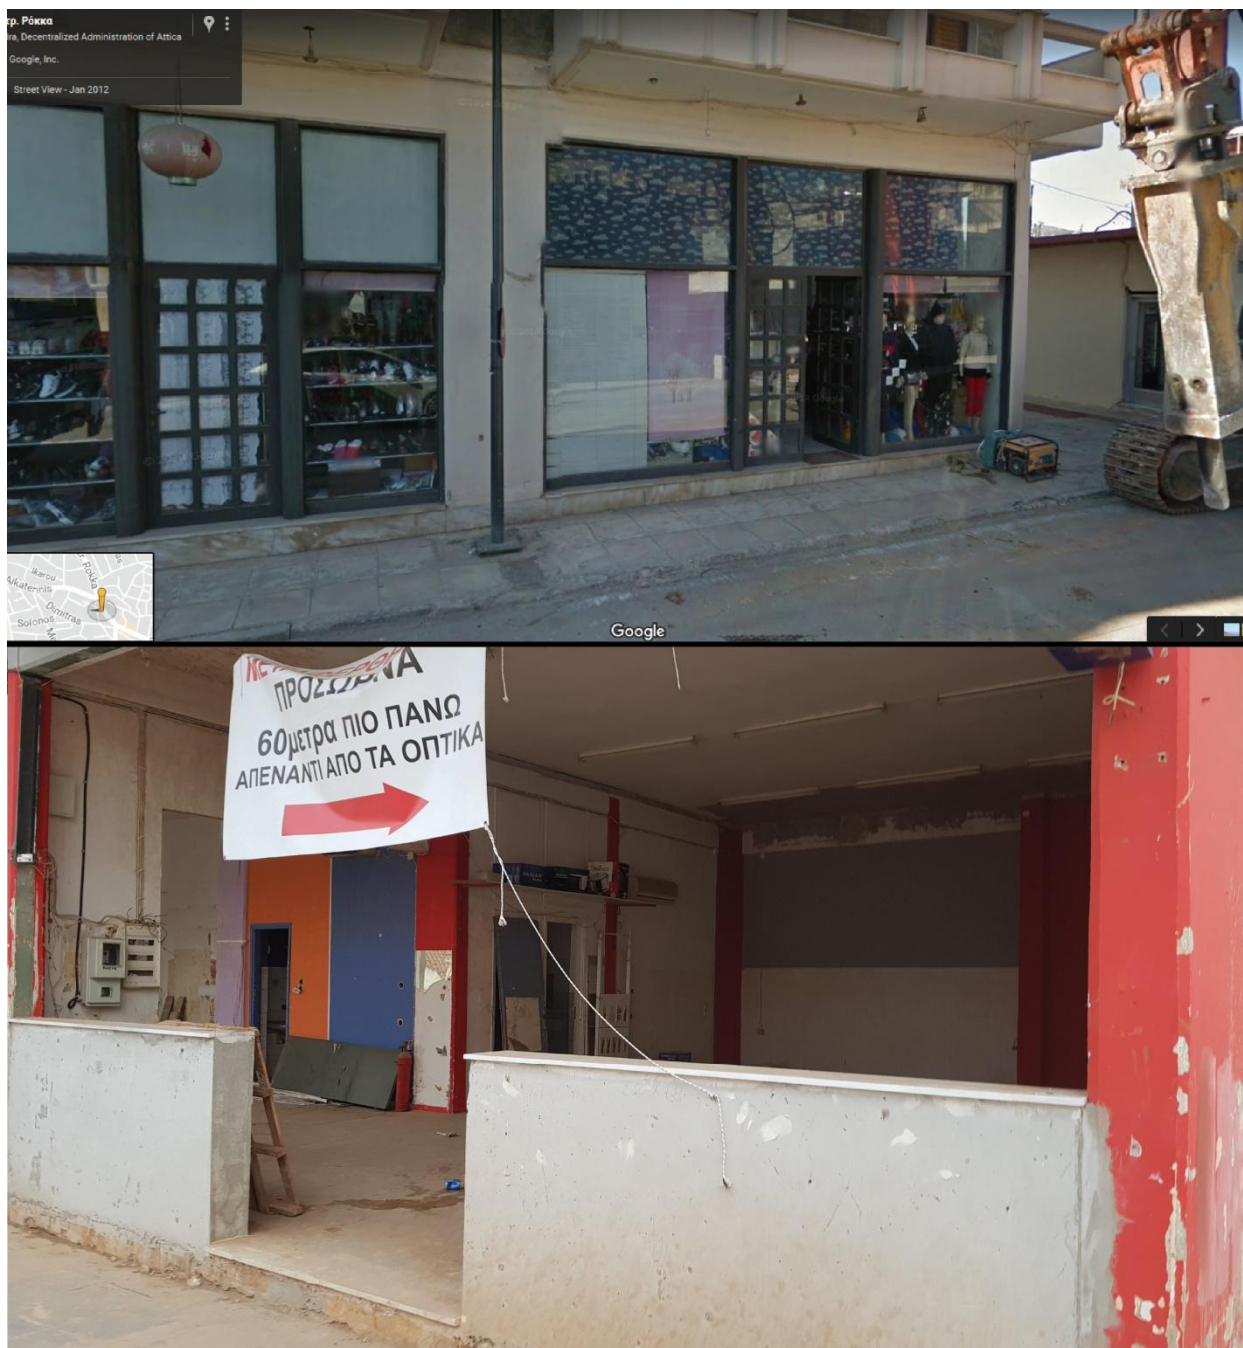
Εικόνα 22. Καταστροφές στο εξωτερικό τμήμα καταστήματος επί της οδού Στ. Ρόκα (εικόνα 9). Γενικά, καταστήματα ή άλλοι χώροι όπου είχαν σαν εξωτερική επιφάνεια από τζαμαρίες (πάνω εικόνα, Google street view, 2012), υπέστησαν ολοσχερείς καταστροφές (κάτω).

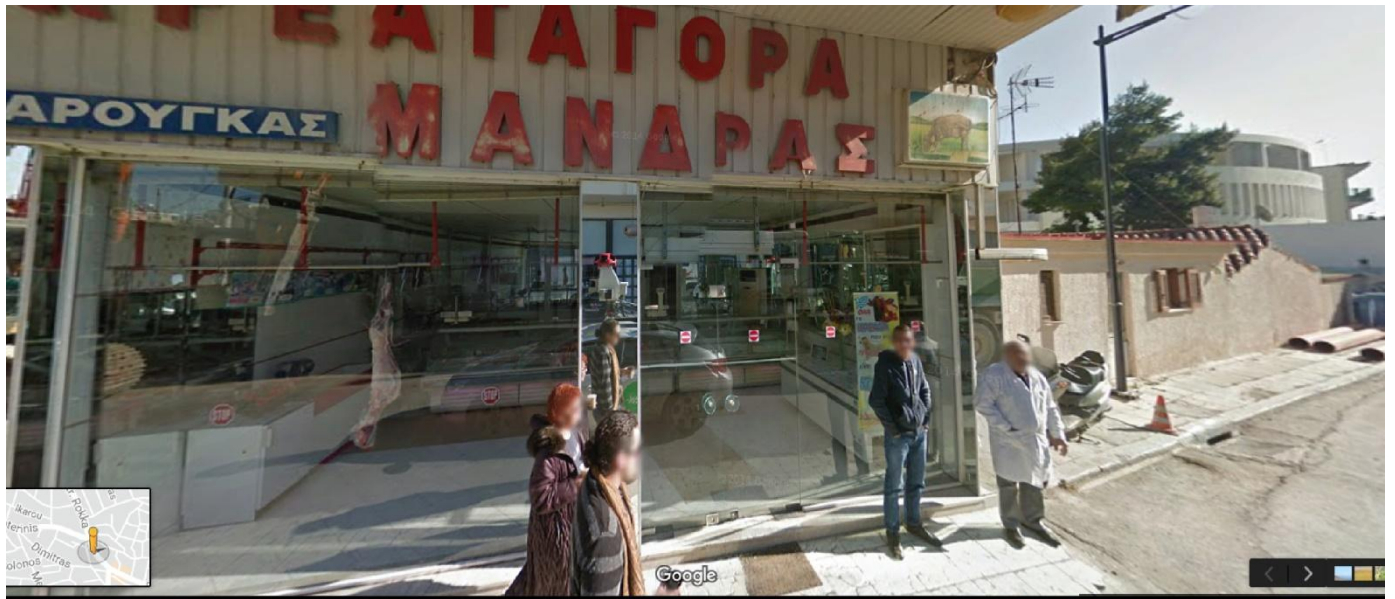
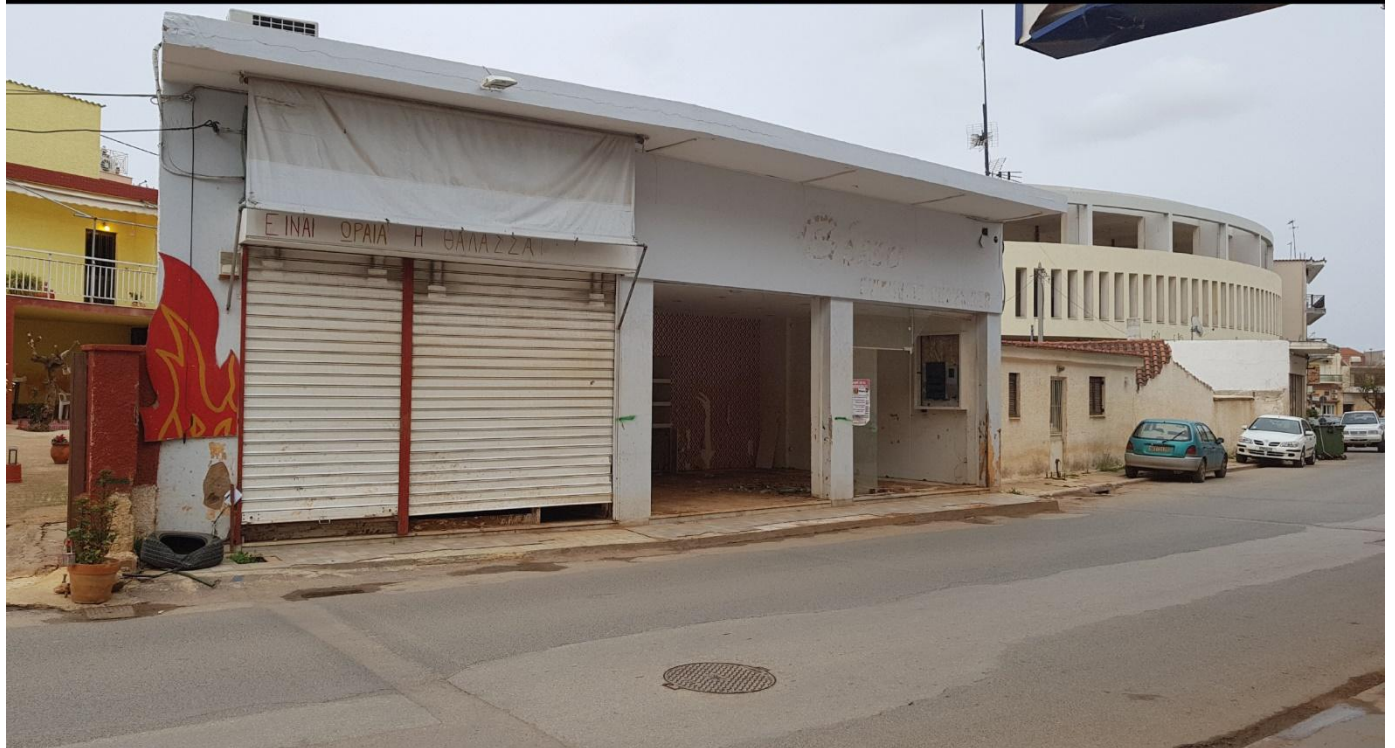
Εικόνα 23. Καταστροφές στο εξωτερικό τμήμα καταστήματος επί της οδού Στ. Ρόκα (εικόνα 9). Ομοίως με την εικόνα 22, η εξωτερική τζαμαρία (πάνω εικόνα, Google street view, 2012), του καταστήματος καταστράφηκε εντελώς (κάτω).
