**ΧΑΡΤΟΓΡΑΦΗΣΗ ΖΗΜΙΩΝ ΑΠΟ  
ΠΛΗΜΜΥΡΕΣ ΣΤΗ ΜΑΝΔΡΑ ΑΤΤΙΚΗΣ**

**Πτυχιακή Εργασία:**

**ΚΥΡΙΑΚΟΣ-ΣΤΑΥΡΟΣ ΜΑΛΑΚΟΔΗΜΟΣ**

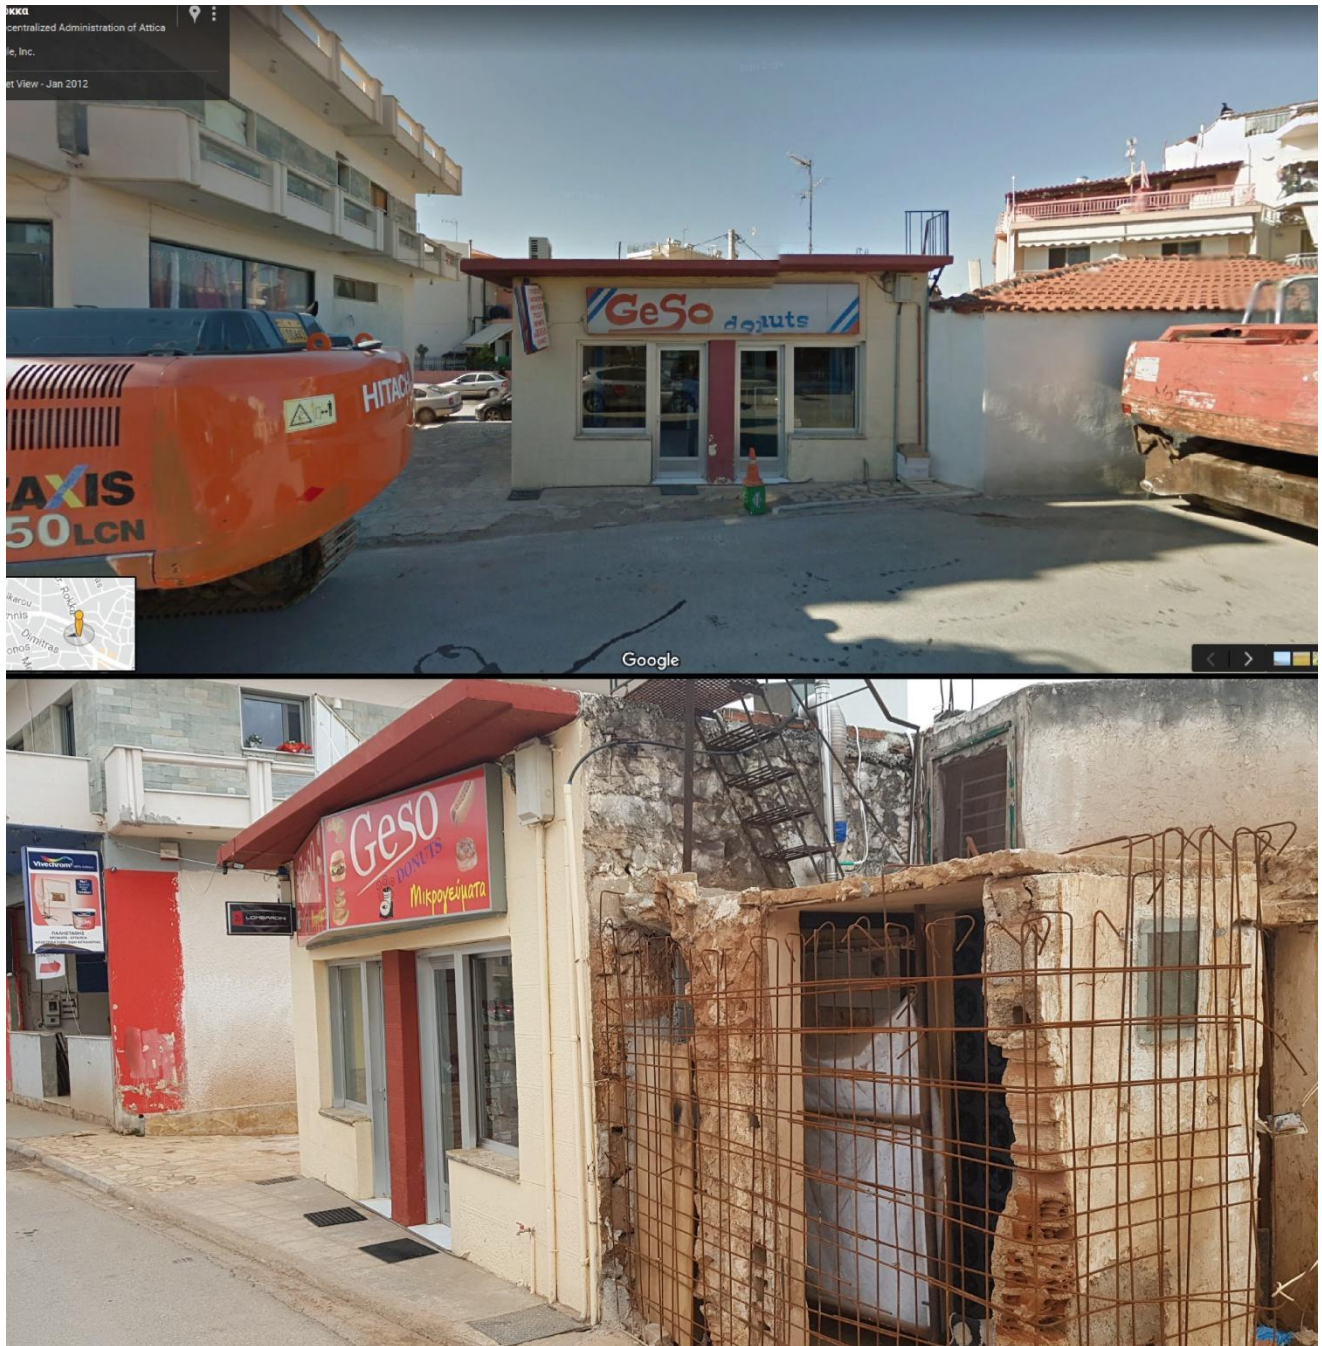
Εικόνα 24. Ολοκληρωτική καταστροφή οικοδομήματος επί των οδών Αγ. Αικατερίνης και Ευ. Κοροπούλη (εικόνα 9). Η μικρή μονοκατοικία (πάνω εικόνα, Google street view, 2012), υπέστη ολική κατάρρευση τις τοιχοποιίας (κάτω). Απουσιάζει εντελώς σκεπή, και το μεγαλύτερο μέρος του οικοδομήματος. Οι ιδιοκτήτες της έχουν προσπαθήσει να δισώσουν την κατασκευή, τοποθετώντας μεταλλικό πλέγμα γύρω αυτήν.

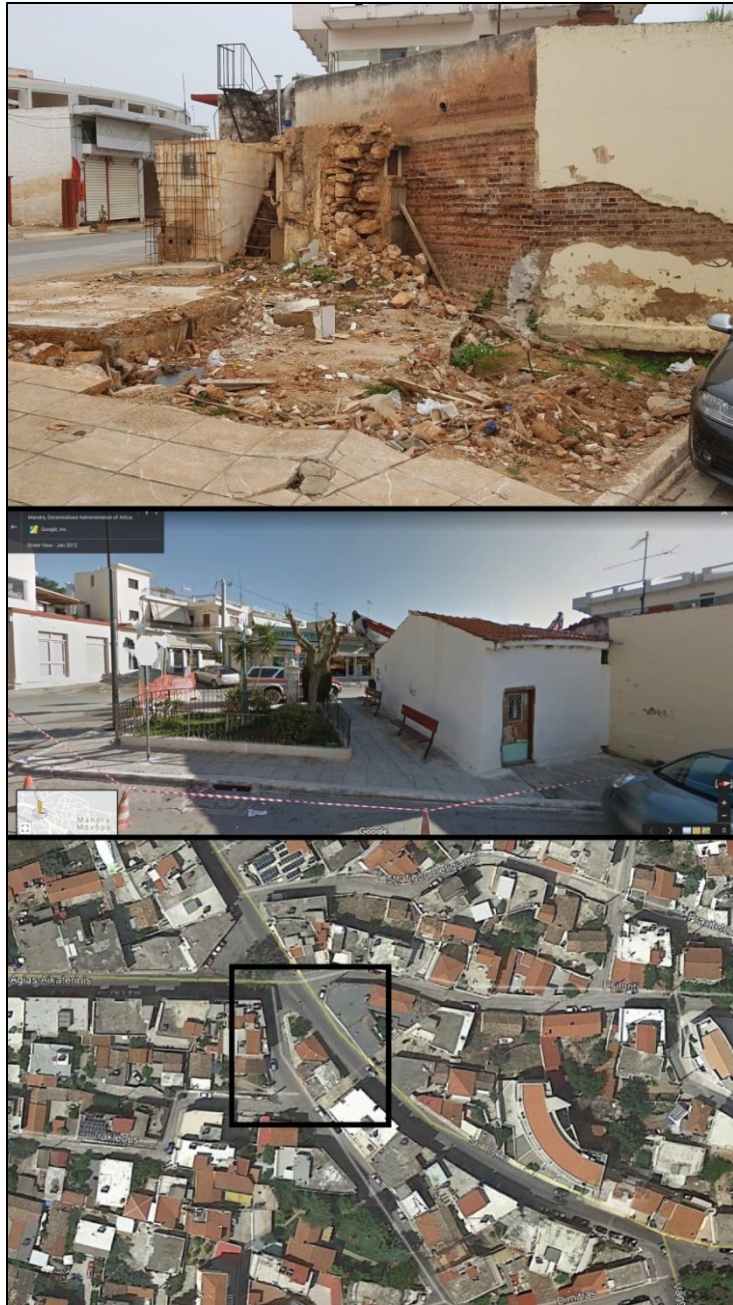
Εικόνα 25. Η άλλη όψη του κτιρίου που περιγράφεται στην εικόνα 24. Η μονοκατοικία που υπήρχε εκεί (μεσαία εικόνα, Google street view, 2012), έχει εξαφανιστεί εντελώς από την δράση του νερού (πάνω εικόνα). Η καταστροφή του κτηρίου επιβεβαιώνεται τόσο από μαρτυρίες κάτοικων, όσο και εάν συγκριθεί με την εικόνα της περιοχής από το Google Earth (10/2017) (κάτω), έναν μήνα δηλαδή πριν γίνει η πλημμύρα. Εκεί φαίνεται τόσο η ύπαρξη του κτηρίου, όσο και ένα μικρό παρκάκι που επίσης εξαφανίστηκε από το συμβάν.

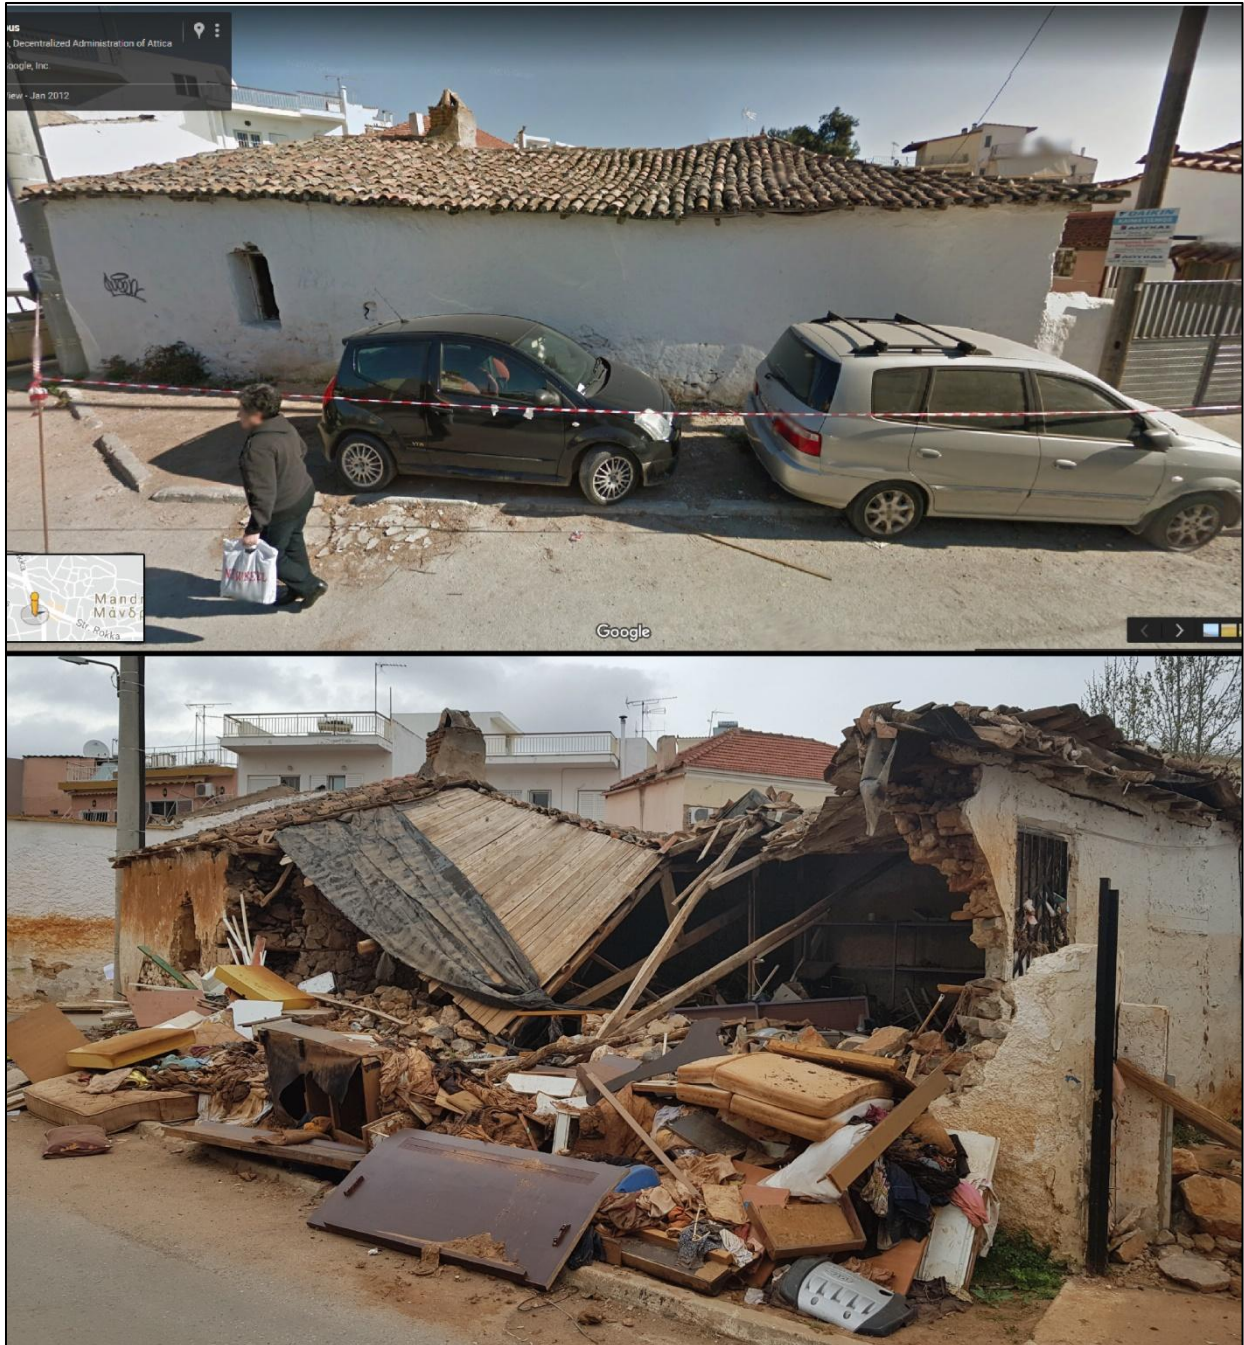
Εικόνα 26. Ολοσχερής καταστροφή του κτιρίου επί της οδού Δημητράς (εικόνα 9). Η σκεπή του κτιρίου έχει καταρρεύσει, όπως επίσης και το τμήμα της τοιχοποιίας που ήταν εκτεθειμένο προς την πλευρά του δρόμου (κάτω), σε σύγκριση με την κατάσταση πριν το συμβάν με την βοήθεια του Google street view από το 2012) (πάνω).

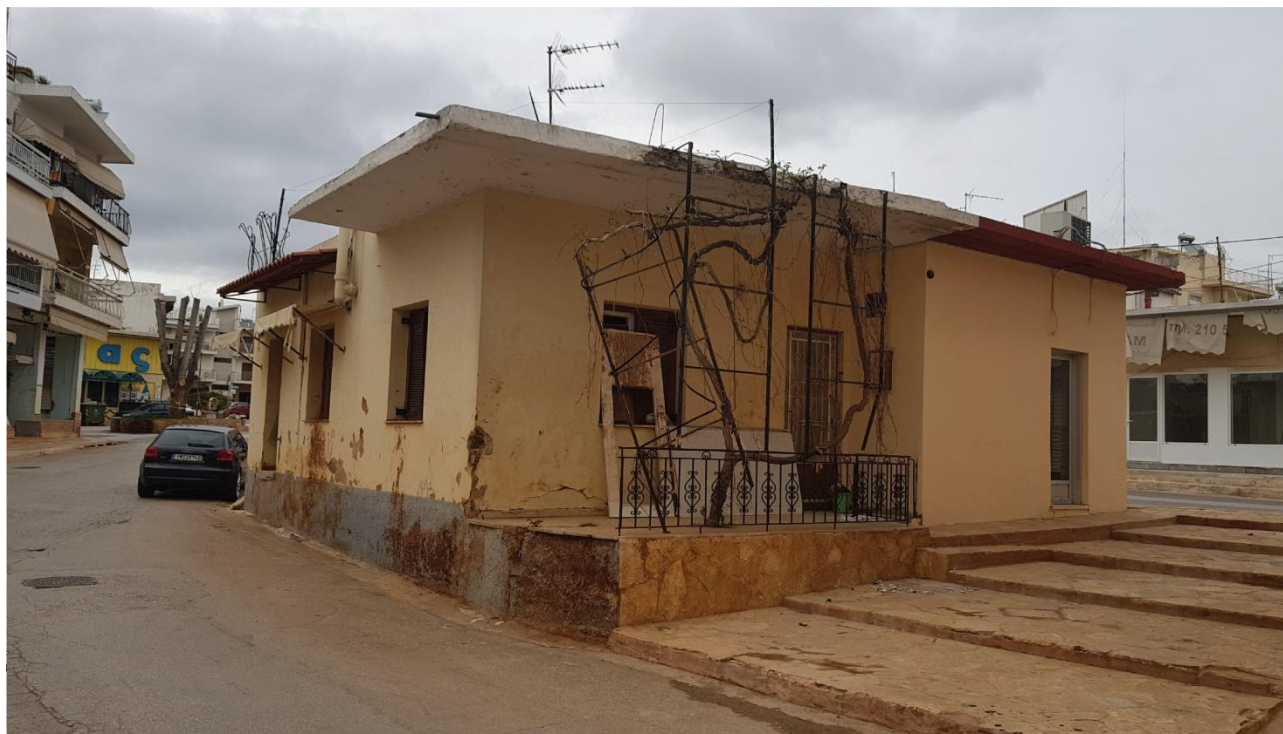
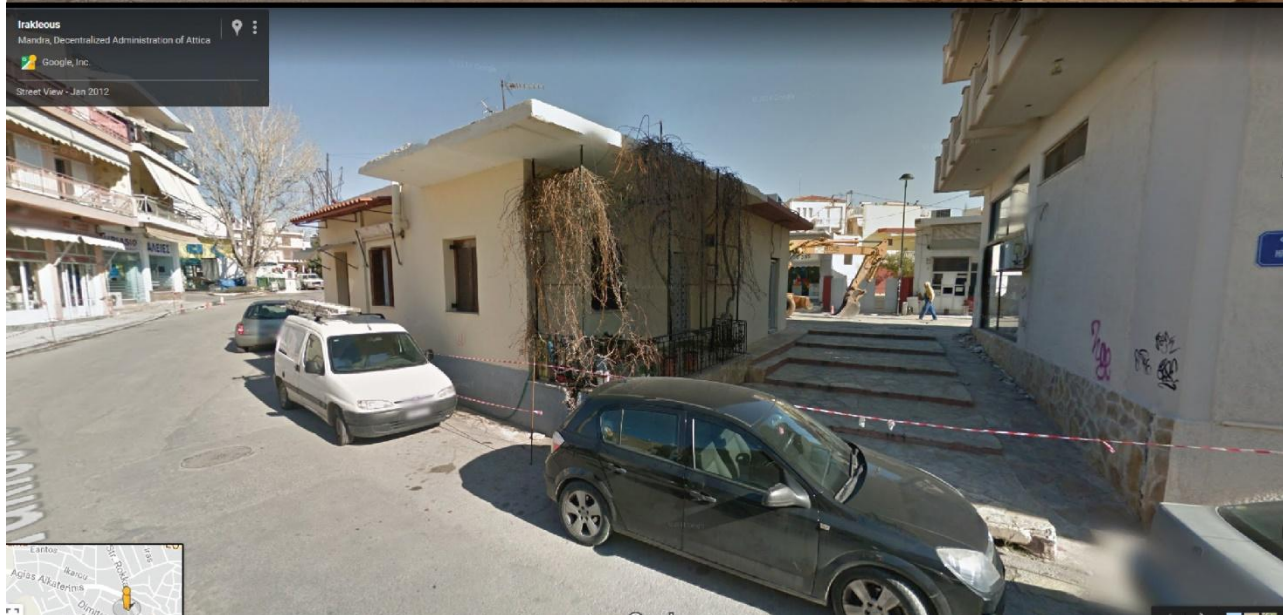
Εικόνα 27. Καταστροφές σε κτήρια στον οδό Ηρακλέους (εικόνα 9), σε σύγκριση με την κατάσταση πριν το συμβάν με την βοήθεια του Google street view από το 2012) (κάτω). Από την μεταφορά υλικών και μπαζών, έχουν προκληθεί ζημιές στην εξωτερική πλευρά του κτιρίου. Εξωτερικές κατασκευές για την στήριξη αναρριχητικών φυτών έχουν καταστραφεί, ενώ το μέγιστο ύψος του νερού ήταν περίπου 1 μέτρο (πάνω).

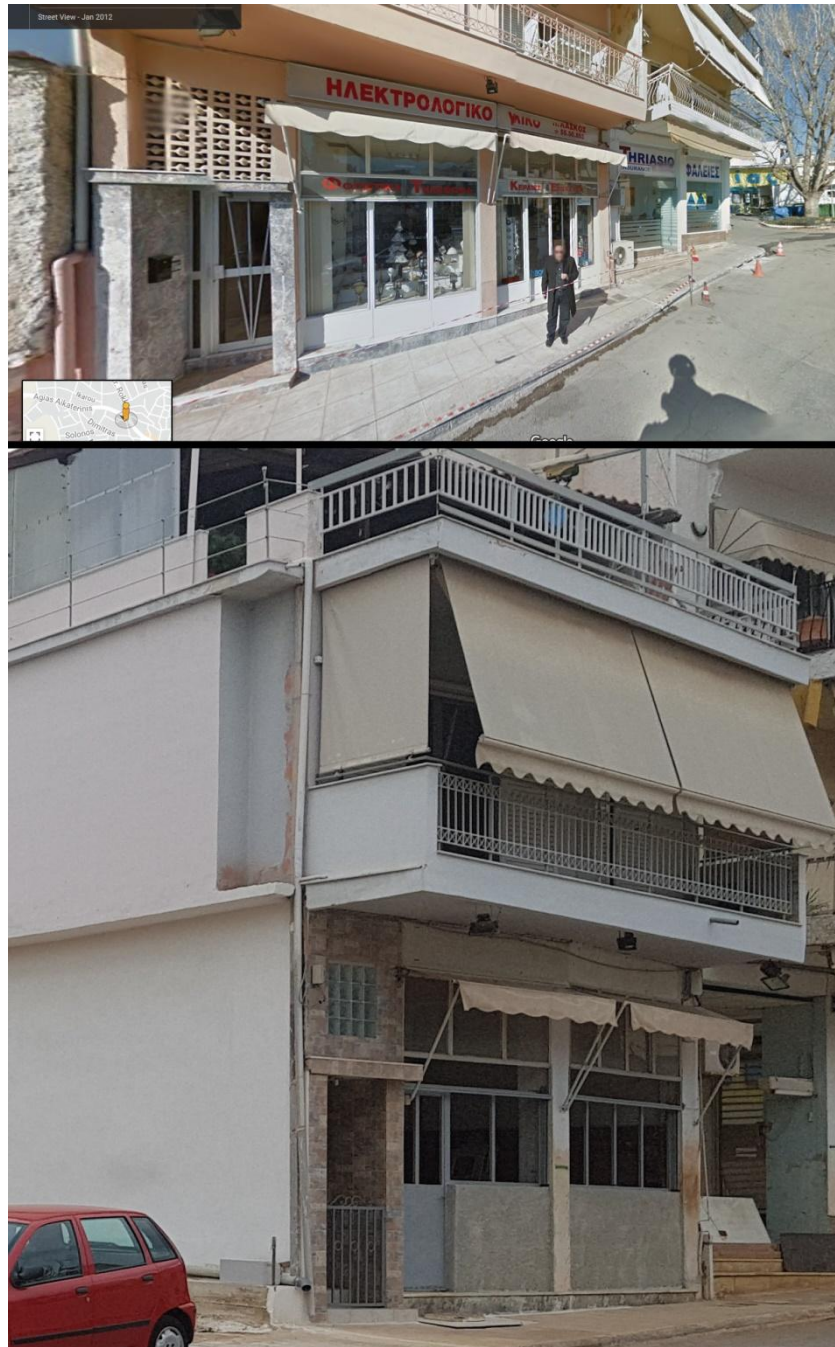
Εικόνα 28. Καταστροφές στο εξωτερικό τμήμα καταστήματος επί της οδού Αγ. Αικατερίνης (εικόνα 9). Ομοίως με τις εικόνες 22, 23, η εξωτερική τζαμαρία (πάνω εικόνα, Google street view, 2012), του καταστήματος καταστράφηκε εντελώς (κάτω).

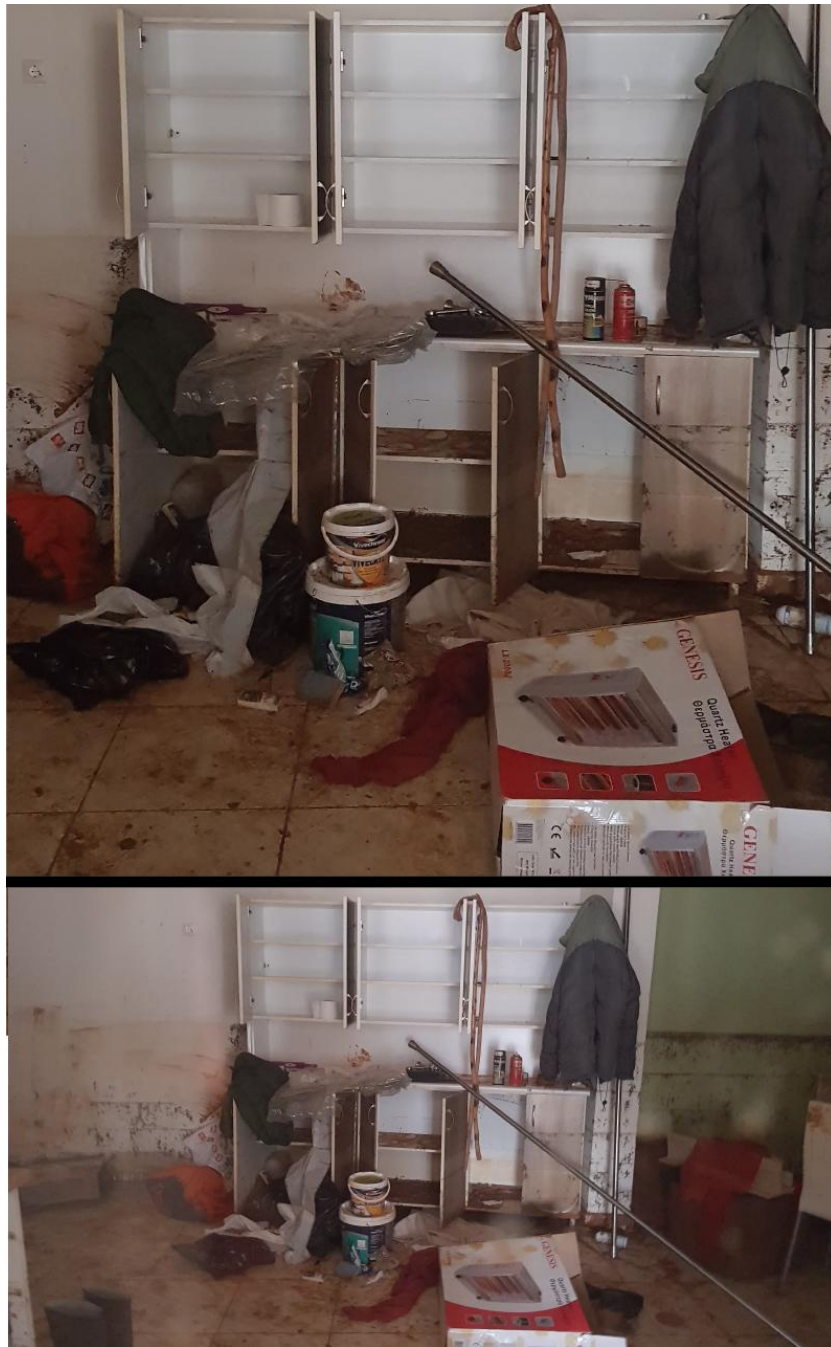
Εικόνα 29. Καταστροφές εντός οικίας στην οδό Ηρακλέους 5 (εικόνα 9).. Η μέγιστη στάθμη του νερού ήταν περίπου 1 μέτρο (καφέ κόκκινο ίχνος). Έχουν προκληθεί μεγάλες καταστροφές από τα λιμνάζοντα νερά και τα φερτά υλικά. Σύμφωνα με μαρτυρίες των κατοίκων η πλημμύρα άφησε περίπου 30 εκατοστά ίζημα λάσπης.

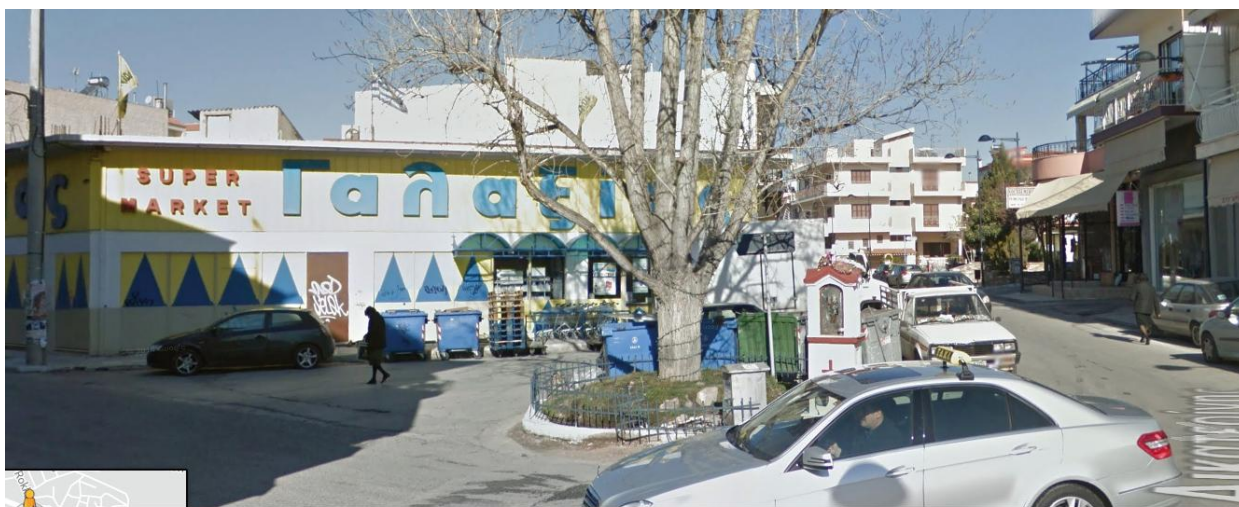
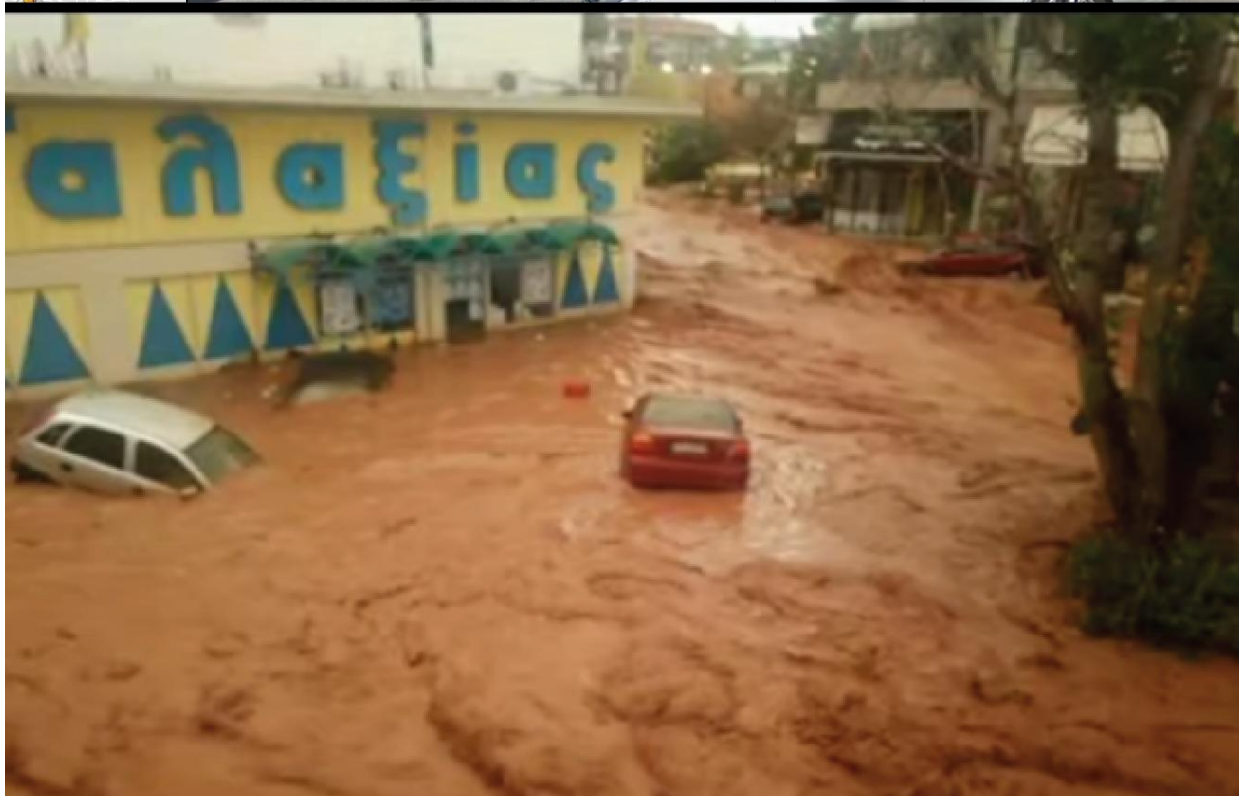
Εικόνα 30. Το μέγεθος της καταστροφής 'όπως αποτυπώθηκε την ώρα της πλημμύρας (κάτω εικόνα, <http://www.thetoc.gr>, 15/11/2017). Το κατάστημα «Γαλαξίας» (Google street view, 2012, πάνω εικόνα), στη διασταύρωση Στρ. Ρόκα και Αγίας Αικατερίνης, υπέστη εκτεταμένες καταστροφές, καθώς νερά από την πλημμύρα εισχώρησαν μέσα. Ενδεικτικό της εικόνας της καταστροφής είναι τα κατεστραμμένα αυτοκίνητα που έχουν παρασυρθεί από τα νερά. Το ύψος της βροχής ήταν περίπου 1 με 1,5 μέτρο.

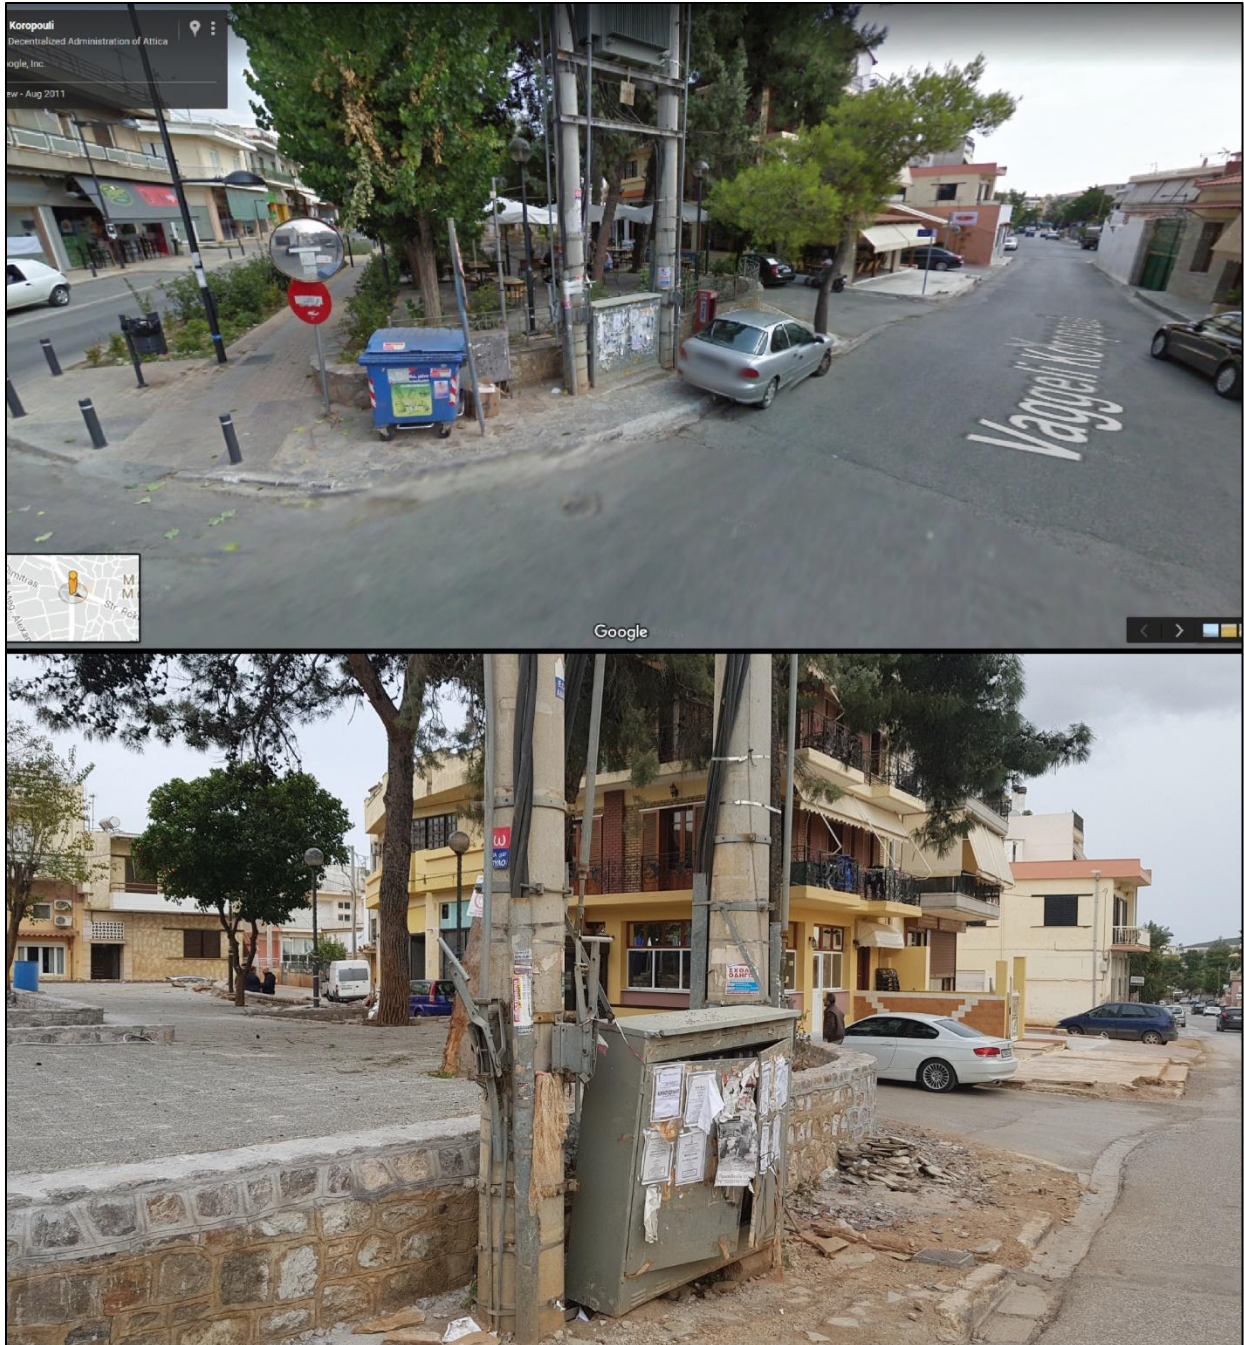
Εικόνα 31. Ενδιαφέρον παρουσιάζουν οι ζημιές στη διασταύρωση Ευάγγελου Κοροπούλη και Στρ. Ρόκα (εικόνα 9), (κάτω εικόνα). Από τις βροχές υπέστη φθορές οι στύλοι της ΔΕΗ και ο υποσταθμός που βρίσκονται περιμετρικά της πλατείας. Το μέγιστο ύψος του νερού (καφέ κόκκινο ίχνος) ήταν περίπου 0,7 μέτρα. Σε σύγκριση με την προτεραία κατάσταση (Google street view, 2012 πάνω εικόνα).

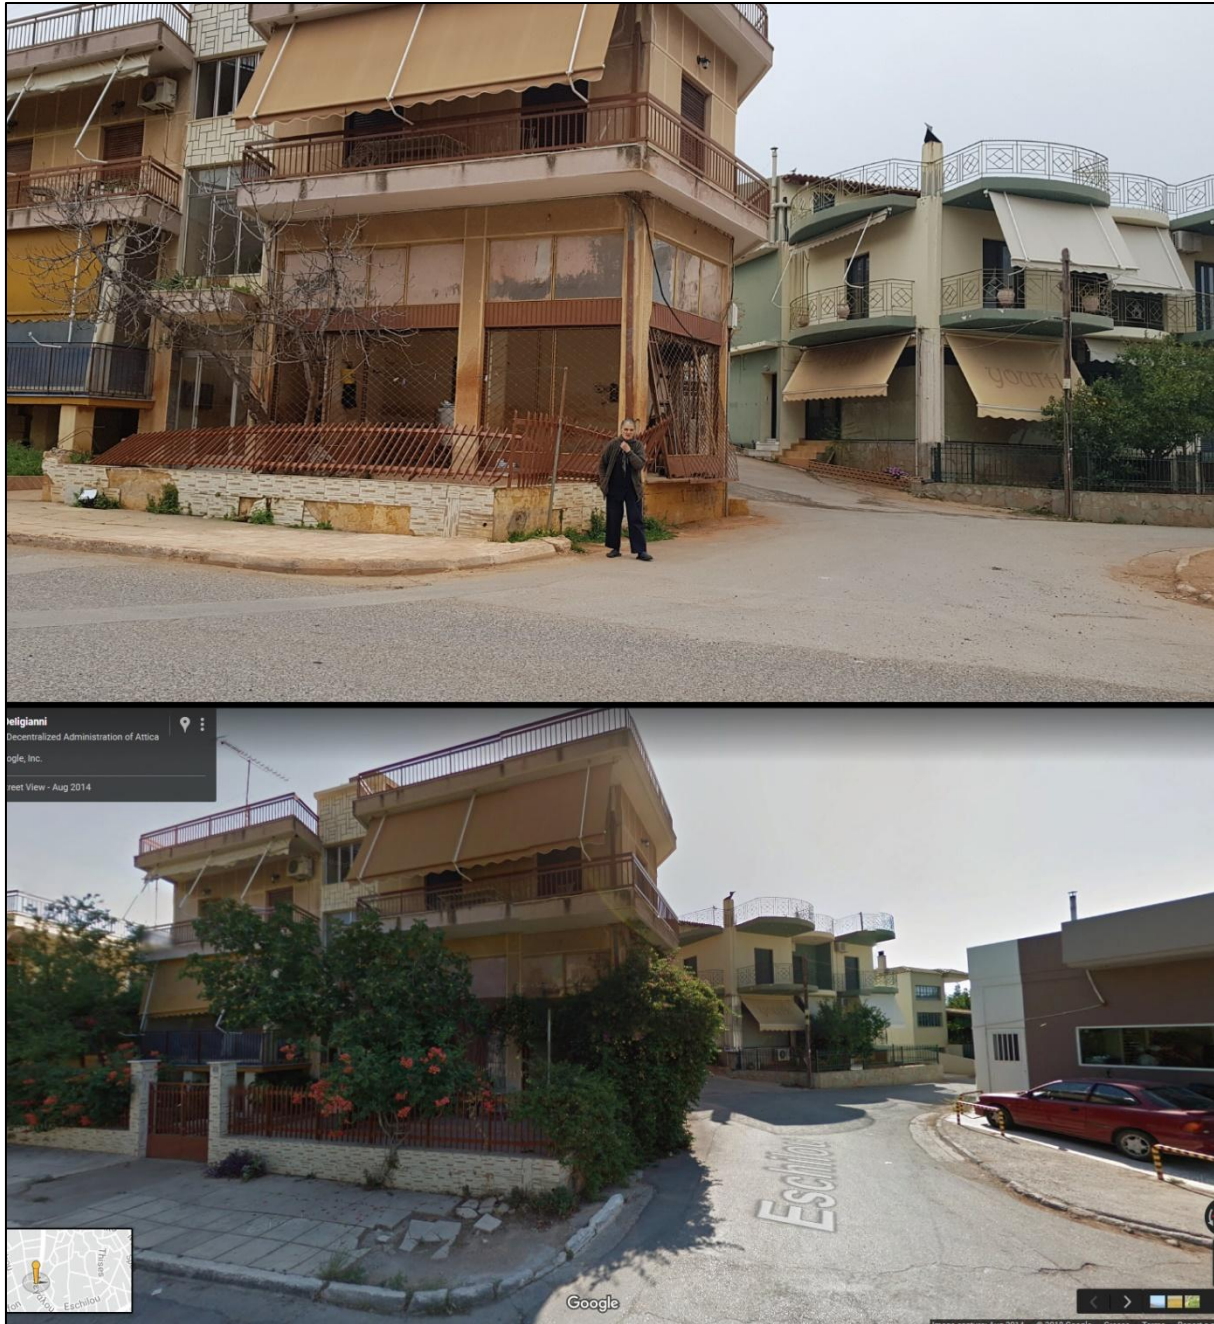
Εικόνα 32. Καταστροφές σε οικία στον οδό Ευ. Κοροπούλη (εικόνα 9), σε σύγκριση με την κατάσταση πριν το συμβάν με την βοήθεια του Google street view από το 2012) (κάτω). Από την μεταφορά υλικών και μπαζών, έχουν προκληθεί ζημιές στην εξωτερική πλευρά του κτιρίου, με τον φράκτη της αυλής να έχει (πάνω εικόνα).

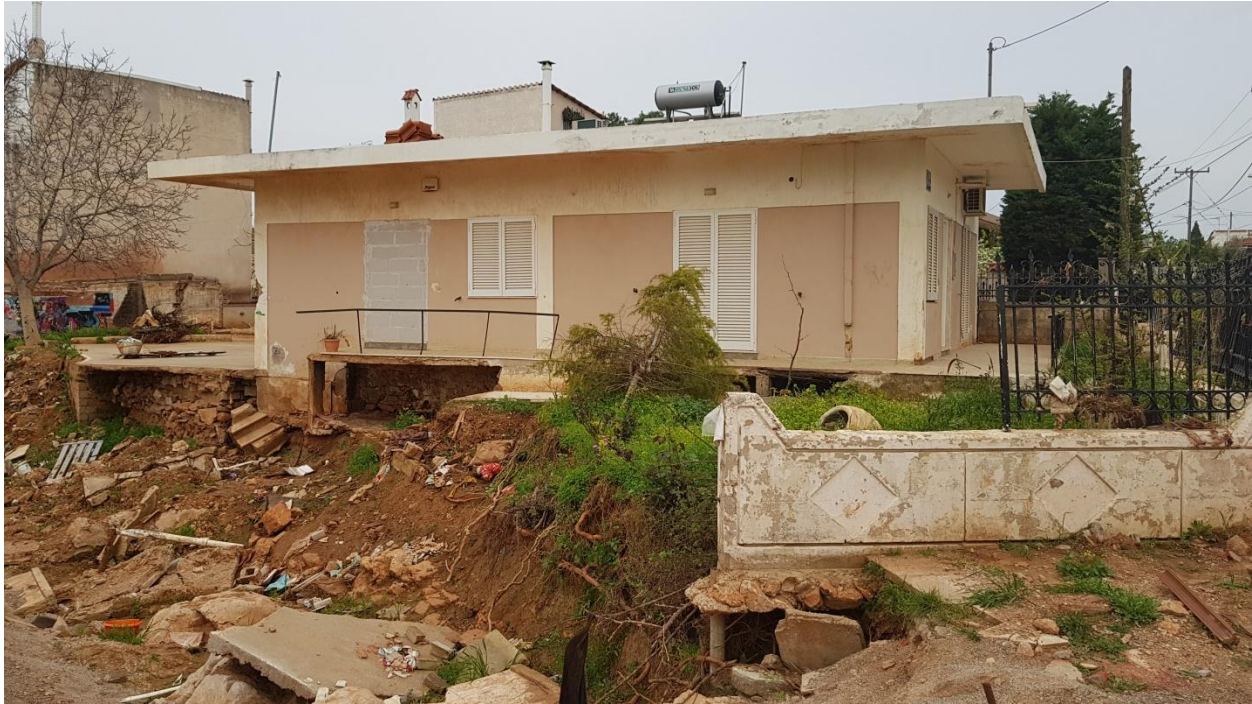
Εικόνα 33. Σοβαρές καταστροφές στο οδικό δίκτυο από την πλημμύρα, ενώ έχουν υποσκαφτεί και τα θεμέλια του σπιτιού ως έναν βαθμό επί τη οδού Κοροπούλη (εικόνα 9). Το αποστραγγιστικό αυλάκι που υπήρχε έχει εξαφανιστεί εντελώς, καθώς και το δίκτυο ύδρευσης.

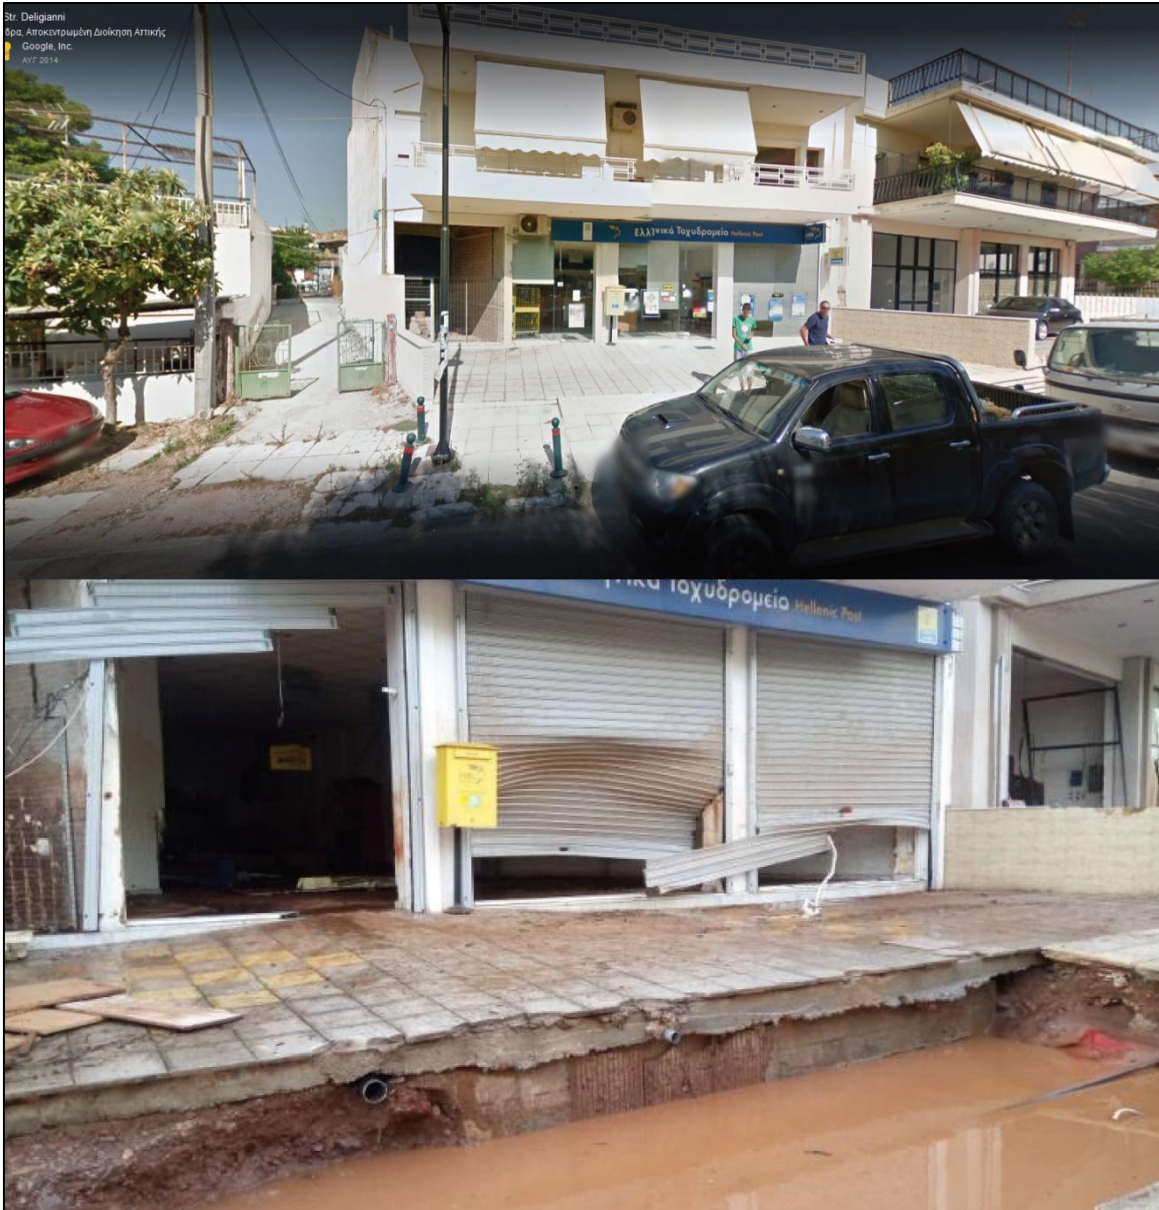
Εικόνα 34. Πλήρης καταστροφή του οδικού δικτύου με υποσκαφή του πεζοδρομίου περίπου κατά 50 εκατοστά επί της οδού Κοροπούλη 28(εικόνα 9) (σε σύγκριση με την προτεραία κατάσταση από το Google street view, 2014 πάνω εικόνα), ακριβώς μπροστά από το υποκατάστημα των Ελληνικών Ταχυδρομείων. Το υποκατάστημα έχει υποστεί σοβαρές ζημιές από την δράση του νερού με την τζαμαρία και τα προστατευτικά ρολά να είναι πλήρως κατεστραμμένα. Άξιο αναφοράς είναι η φθορές που φαίνονται στο δίκτυο υδροδότησης (κάτω εικόνα, τροποποιημένο από Λέκκας κα., 2017).

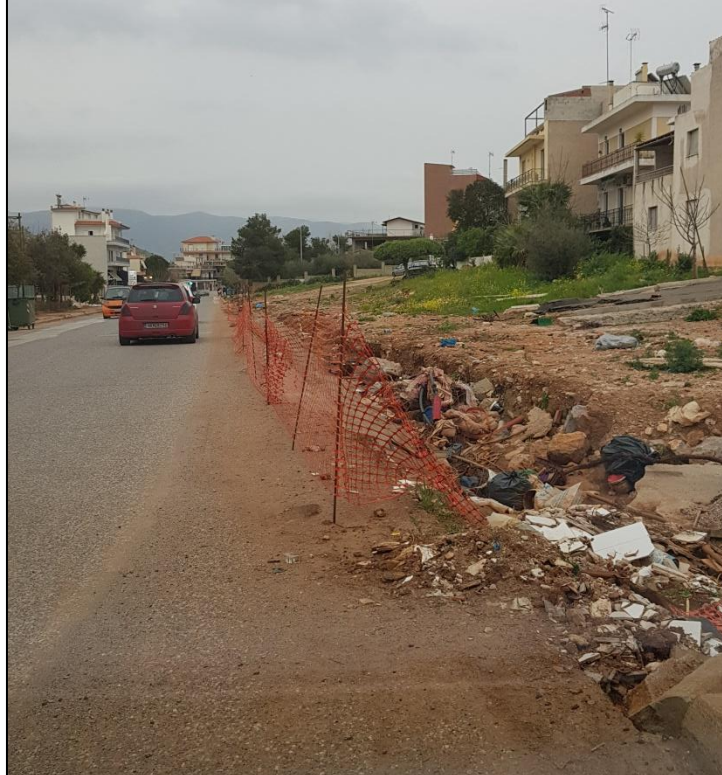
Εικόνα 35. Σοβαρές καταστροφές στο οδικό δίκτυο από την πλημμύρα, επί τη οδού Κοροπούλη (εικόνα 9). Το αποστραγγιστικό αυλάκι που υπήρχε έχει εξαφανιστεί εντελώς.

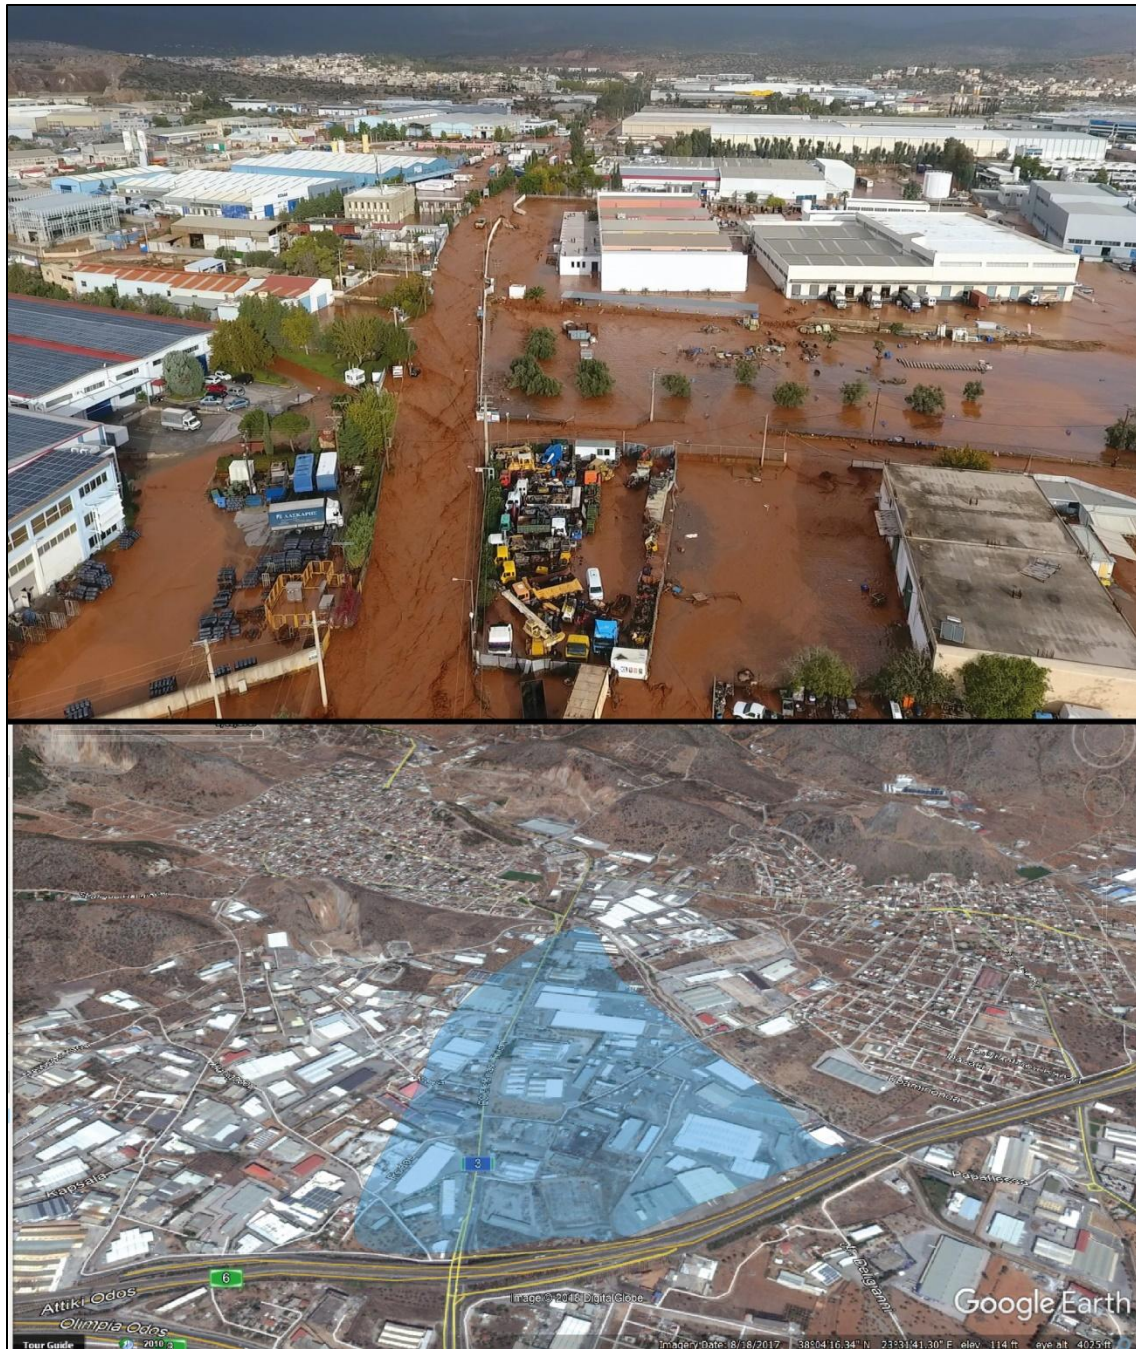
Εικόνα 36. Σοβαρές καταστροφές από την πλημμύρα στο βιομηχανικό πάρκο της Μάνδρας (πάνω εικόνα). Η ύπαρξη της εθνικής οδού, σε συνδυασμό με την αστοχία του αντιπλημμυρικού έργου, οδήγησε στην συσσώρευση νερών και στις εκτεταμένες καταστροφές του πάρκου (κάτω εικόνα, τροποποιημένο από Λέκκας κα., 2017).

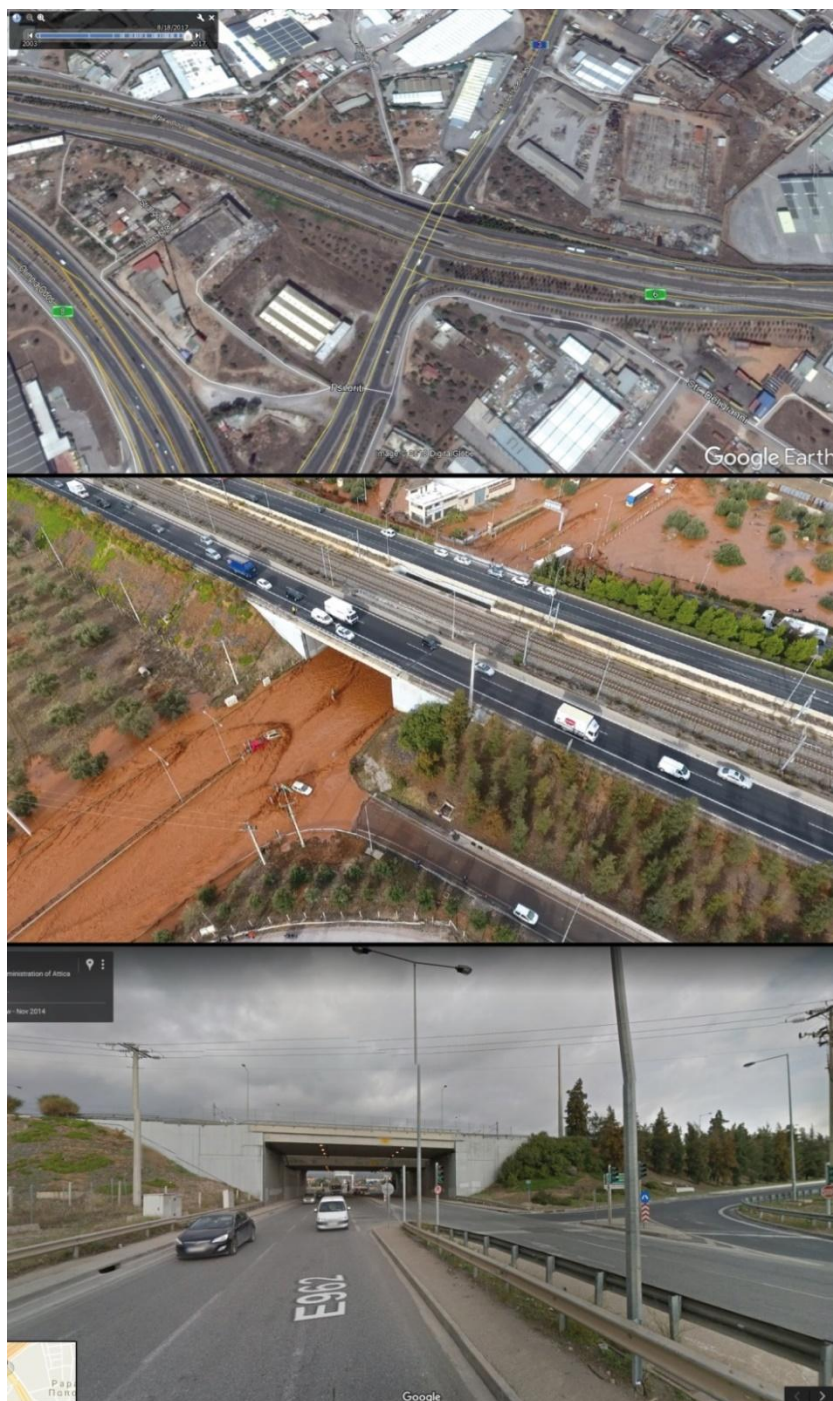
Εικόνα 37. Η γέφυρα στο ύψος της εθνικής οδού στο κόμβο Μάνδρας Ελευσίνας λειτούργησε σαν κανάλι αποστράγγισης καθώς τα αντιπλημμυρικά έργα αστόχησαν (μεσαία εικόνα, τροποποιημένο από Λέκκας κα., 2017). Σε σύγκριση με την πρότερη κατάσταση τόσο από το Google street view, 2014 κάτω εικόνα, όσο και από το Google Earth (10/2017).

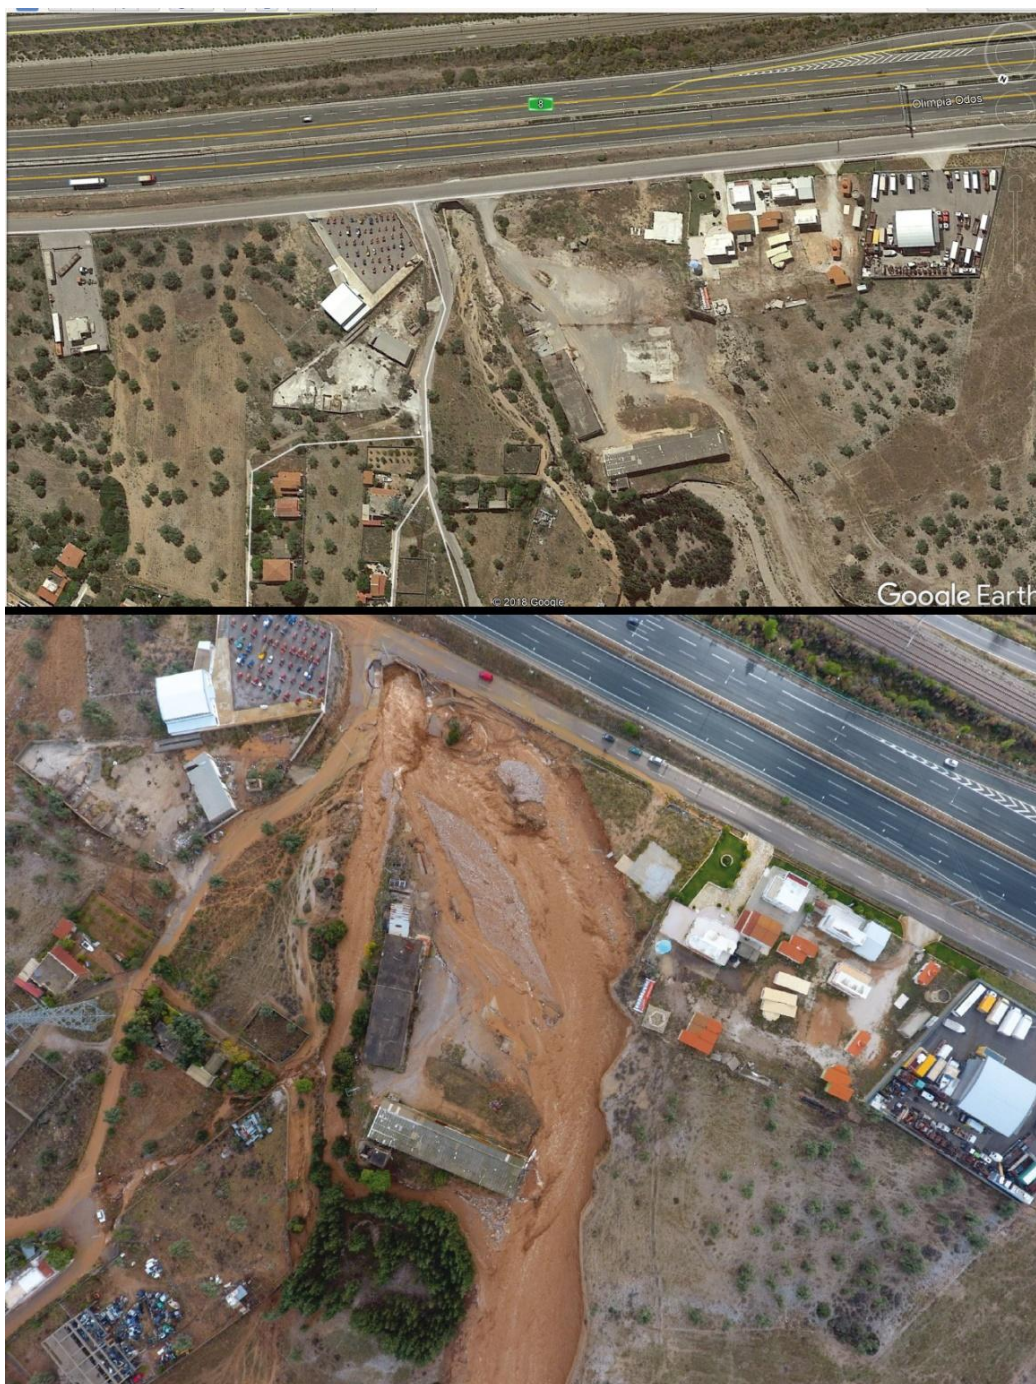
Εικόνα 38. Η γέφυρα στο ύψος της εθνικής οδού στο κόμβο της Νέας Περάμου αποδείχτηκε ελλιπής, αδυνατώντας να αποστραγγίσει τα ρέοντα ύδατα με αποτέλεσμα τις εκτεταμένες καταστροφές του οδικού δικτύου (κάτω εικόνα τροποποιημένο από Λέκκας κα., 2017), σε σύγκριση με την πρότερη κατάσταση (πάνω εικόνα), από το Google Earth (10/2017).

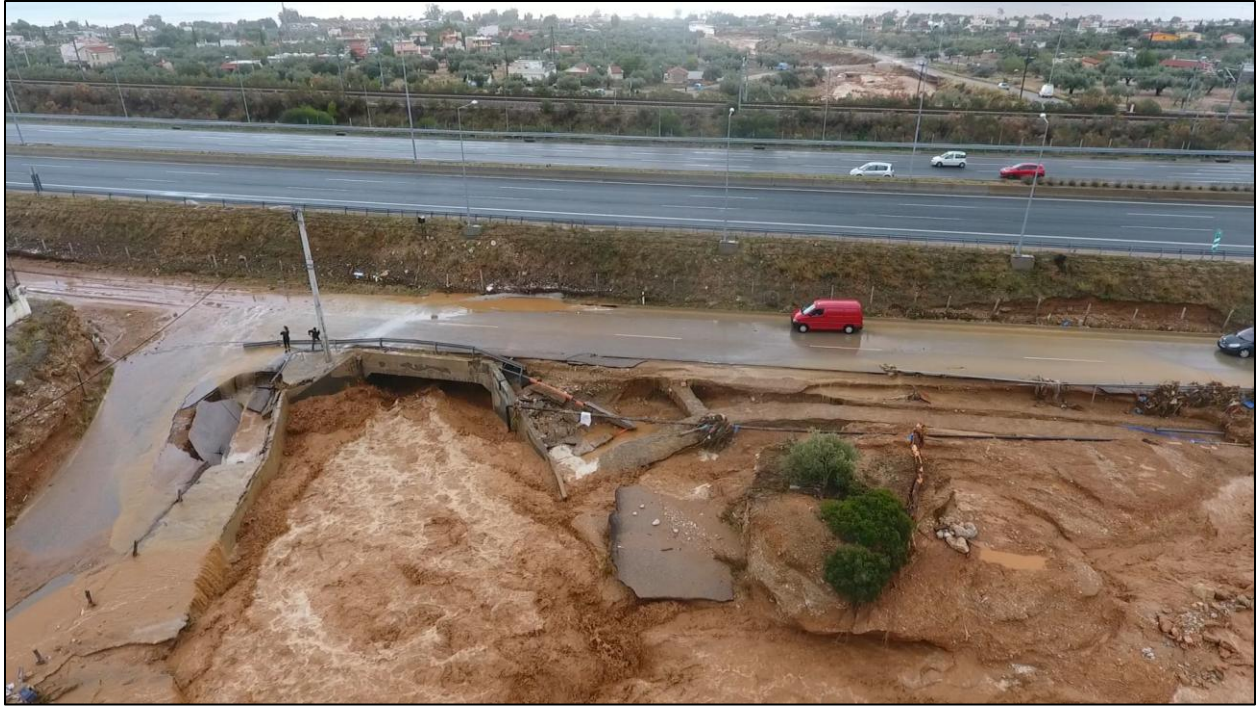
Εικόνα 39. Εκτεταμένες καταστροφές του οδικού δικτύου στην γέφυρα στο ύψος της εθνικής οδού στο κόμβο της Νέας Περάμου. (τροποποιημένο από Λέκκας κα., 2017),
