Τ. Ε. Ι. ΠΕΙΡΑΙΑ
ΣΧΟΛΗ ΤΕΧΝΟΛΟΓΙΚΩΝ ΕΦΑΡΜΟΓΩΝ
ΤΜΗΜΑ ΠΟΛΙΤΙΚΩΝ ΔΟΜΙΚΩΝ ΕΡΓΩΝ

ΠΤΥΧΙΑΚΗ ΕΡΓΑΣΙΑ:
“ΚΗΠΟΙ ΑΛΙΑΡΤΟΥ ΒΟΙΩΤΙΑΣ”

3. Μέρος Γ – Μελέτη αλλαγής χρήσης κτιρίων E & V	64
3.1. Μελέτη αλλαγής χρήσης κτιρίου E.....	65
3.1.1. Περιγραφή παρούσας κατάστασης κτιρίου E.....	65
3.1.2. Περιγραφή εσωτερικής διαρρύθμισης.....	68
3.1.3. Στατική περιγραφή κτιρίου E.....	71
3.1.4. Περιβάλλον χώρος.....	73
3.1.5. Αλλαγή χρήσης κτιρίου E από κατοικία σε ξενώνα.....	75
3.1.6. Κατάλογος σχεδίων κτιρίου E μετά την ανακαίνισή του.....	78
3.2. Μελέτη αλλαγής χρήσης κτιρίου V.....	89
3.2.1. Περιγραφή παρούσας κατάστασης κτιρίου V.....	89
3.2.2. Περιγραφή εσωτερικής διαρρύθμισης.....	92
3.2.3. Στατική περιγραφή κτιρίου V.....	93
3.2.4. Περιβάλλον χώρος.....	94
3.2.5. Αλλαγή χρήσης κτιρίου V από κατοικία σε μουσείο.....	95
3.2.6. Κατάλογος σχεδίων κτιρίου V μετά την ανακαίνισή του.....	96
3.3. Προτάσεις ανάπλασης ευρύτερου συγκροτήματος Κήπων.....	107
Παράρτημα.....	109
Βιβλιογραφία.....	144

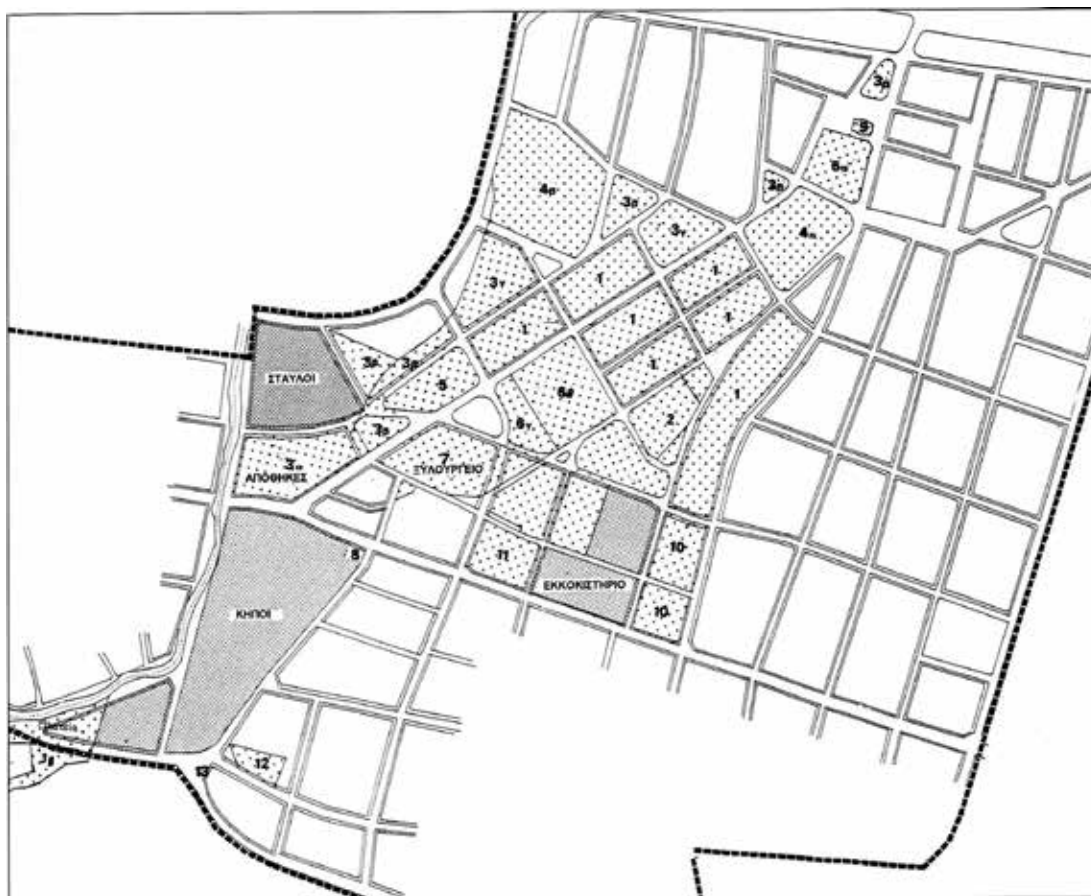
Εικόνα 16. Ιδιοκτησίες και παραχωρήσεις του Οργανισμού Κωπαΐδος

Στο παραπάνω γράφημα φαίνονται όλες οι ιδιοκτησίες της Αγγλικής Εταιρείας Lake Copais Co. Μετά την απαλλοτρίωση τα σκιαγραφημένα με σκούρο χρώμα μέρη, περιήλθαν στην δικαιοδοσία του Οργανισμού Κωπαΐδας, δηλ. του συνεχιστή της Αγγλικής Εταιρείας (Κήποι, στάβλοι, εκκοκκιστήριο). Τα υπόλοιπα κομμάτια δόθηκαν στον Δήμο Αλιάρτου προκειμένου να χρησιμοποιηθούν για τις ανάγκες του συνεχώς αναπτυσσόμενου οικισμού.

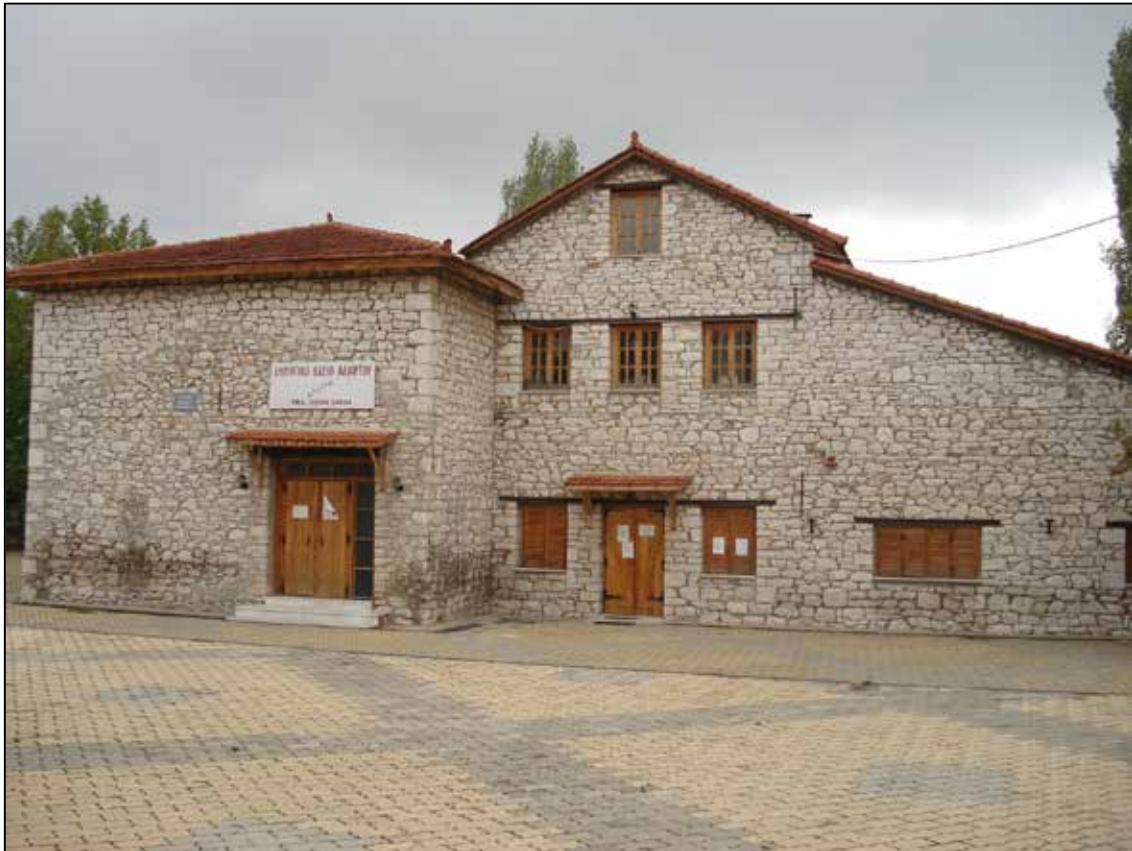
Εικόνα 25. Η κύρια όψη του ανακαινισμένου ριζόμυλου

Ο ριζόμυλος βρίσκεται στην σημερινή κεντρική πλατεία της Αλιάρτου, όπου στα χρόνια της αγγλικής εταιρείας αποτελούσε τον βιομηχανικό πυρήνα του ευρύτερου συγκροτήματος. Ο ριζόμυλος ανακαινίστηκε πλήρως, κατά το έτος 1992, με σκοπό την επαναλειτουργία του με άλλη χρήση. Η ξύλινη στέγη του ανακατασκευάστηκε εξ' ολοκλήρου από την αρχή. Σήμερα, στεγάζει το δημοτικό ωδείο της πόλης και το ΚΑΠΗ Αλιάρτου. Στον προαύλιο χώρο του φιλοξενεί τις πολιτιστικές κάποιες από τις εκδηλώσεις του Δήμου Αλιάρτου, που γίνονται στο τέλος του καλοκαιριού (ένα μέρος των εκδηλώσεων πραγματοποιείται μέσα στο συγκρότημα των Κήπων).

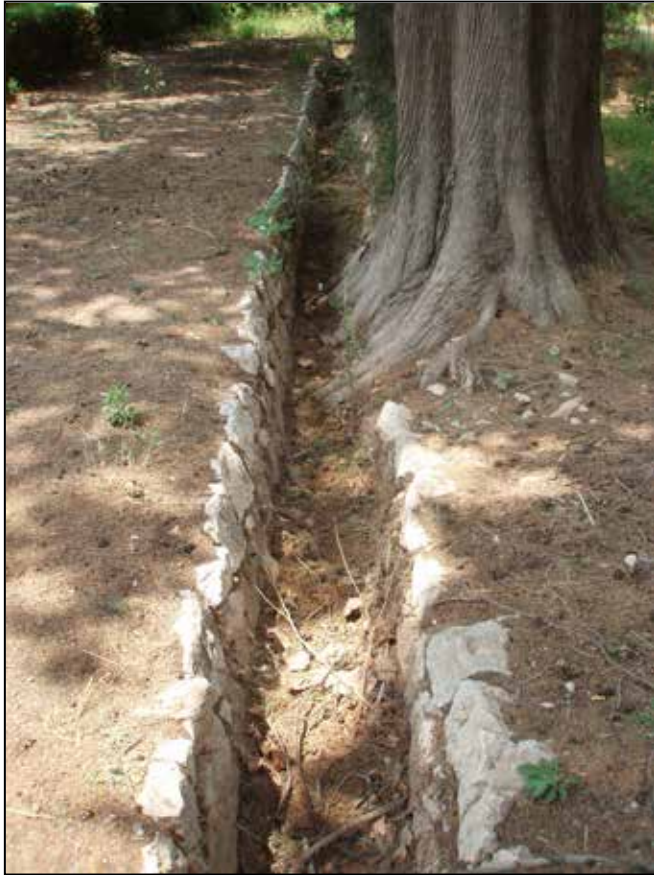
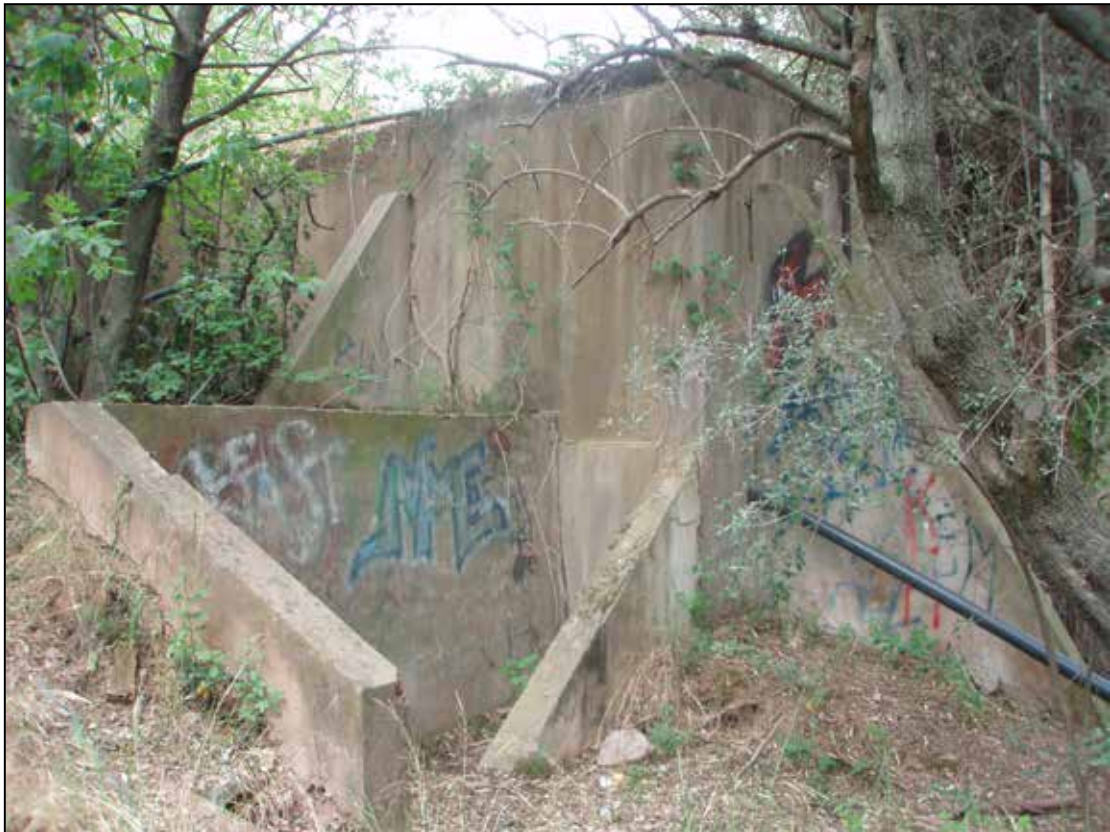
Εικόνες 35, 36. Τμήματα του αρδευτικού συστήματος

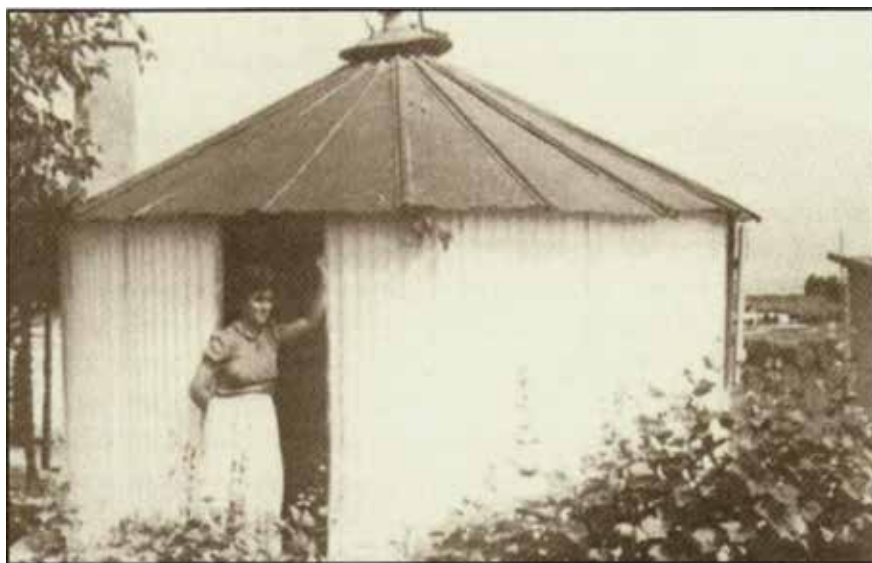
Εικόνα 37. Τυπικό δείγμα τσίγκινης κατοικίας (παράγκα), όπου έμεναν οι εργάτες γης.

Οι κατοικίες αυτές είχαν κυκλική κάτοψη μεγάλης διαμέτρου. Η κατασκευή αυτή είχε μεταλλικό σκελετό ο οποίος επικαλυπτόταν από φύλλα τσίγκου. Από τσίγκο ήταν κατασκευασμένη και η στέγη, η οποία είχε κεντρική οπή για την έξοδο του καπνού της εστίας, που βρισκόταν στο κέντρο του σπιτιού.

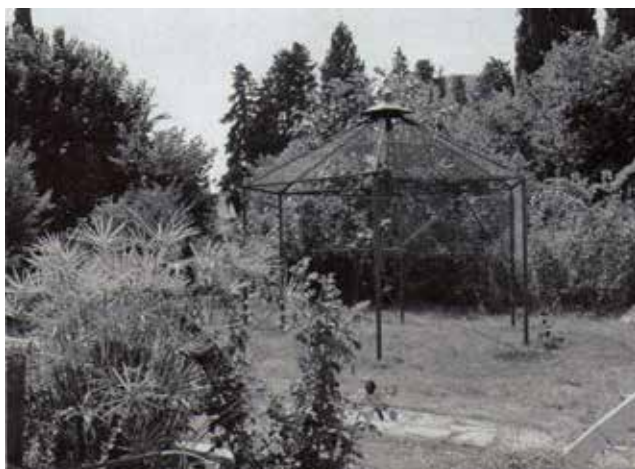
Εικόνα 38. Σκελετός τσίγκινης κατοικίας εργατών γης εκτεθειμένη στους Κήπους.

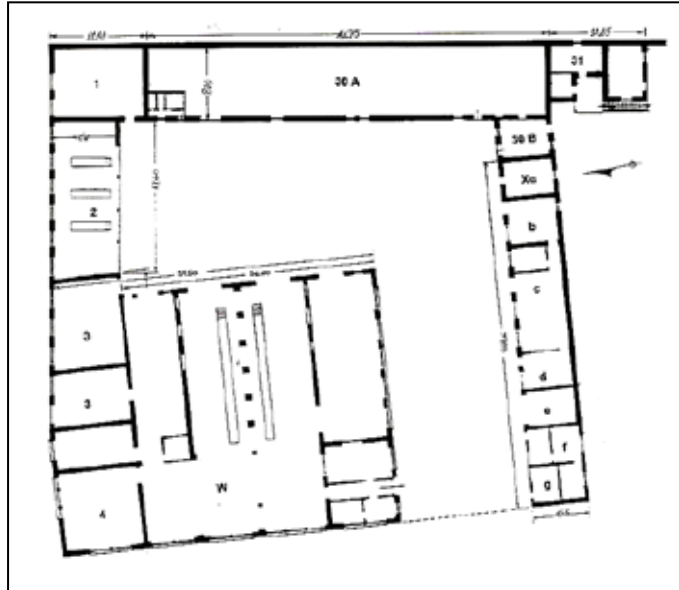
Είναι χτισμένο από λιθοδομή σε τετράγωνο σχήμα. Η στέγη του αποτελείται από τέσσερις δίρριχτες κεραμοσκεπείς στέγες που βρίσκονται σε επαφή (τμήμα w). Το κεντρικό τμήμα της είναι υπερυψωμένο με στόχο τον φυσικό φωτισμό του κτιρίου.

Το κύριο κτίσμα περιβάλλεται στις δύο πλευρές του από αυλή που ορίζεται από δύο επιμήκη κτίσματα (αποθήκες και βοηθητικά κτίρια). Η είσοδος στο κτίριο γίνεται από την δυτική πλευρά όπου υπάρχει σιδερένια δίφυλλη πόρτα.

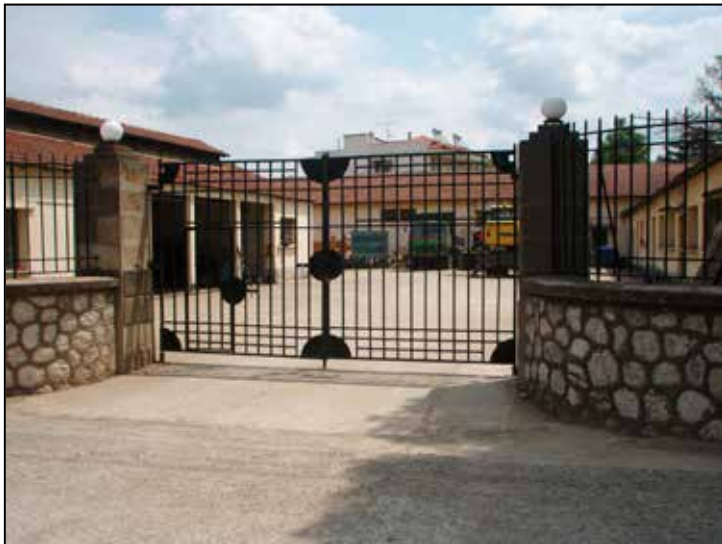
Εικόνα 41. Η σιδερένια δίφυλλη πόρτα της εισόδου του μηχανουργείου.

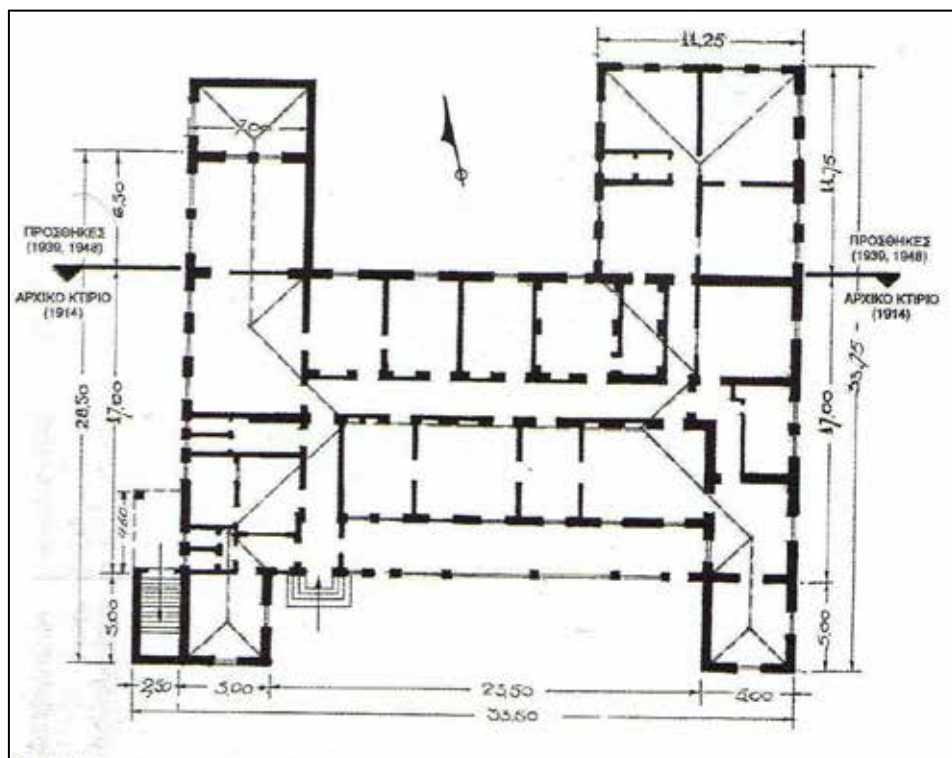
Εικόνα 46. Κάτοψη του κτιρίου της Διοίκησης. Κάτω αριστερά διακρίνεται η είσοδος στο υπόγειο, ενώ στο βόρειο μέρος του κτιρίου φαίνονται και οι προσθήκες που έγιναν.

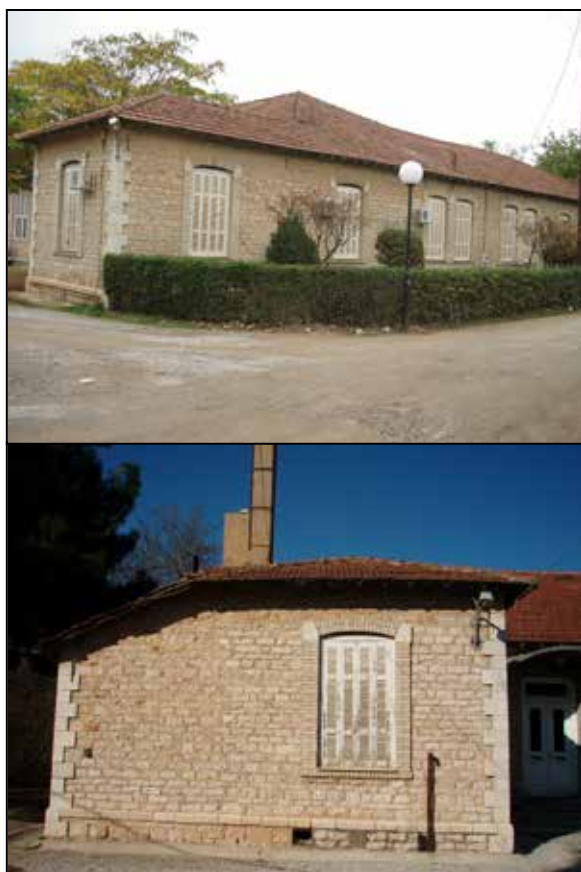
Εικόνες 47, 48. Λεπτομέρειες της ανατολικής όψης

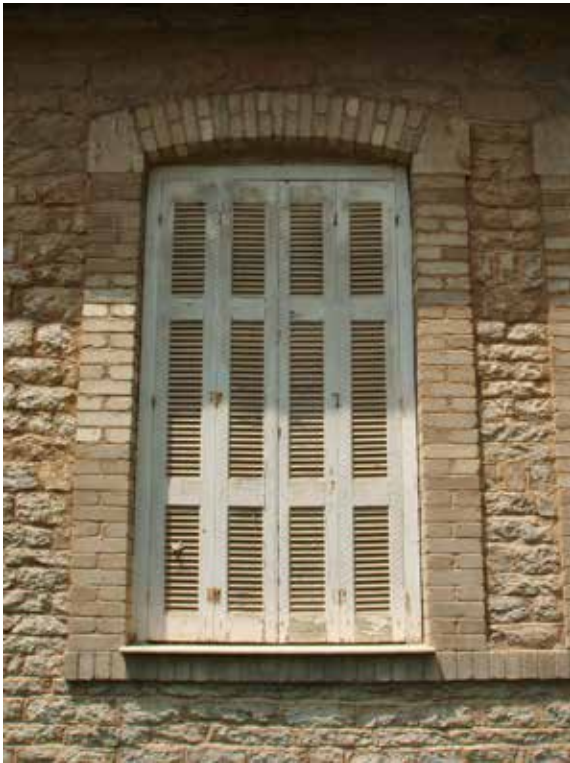
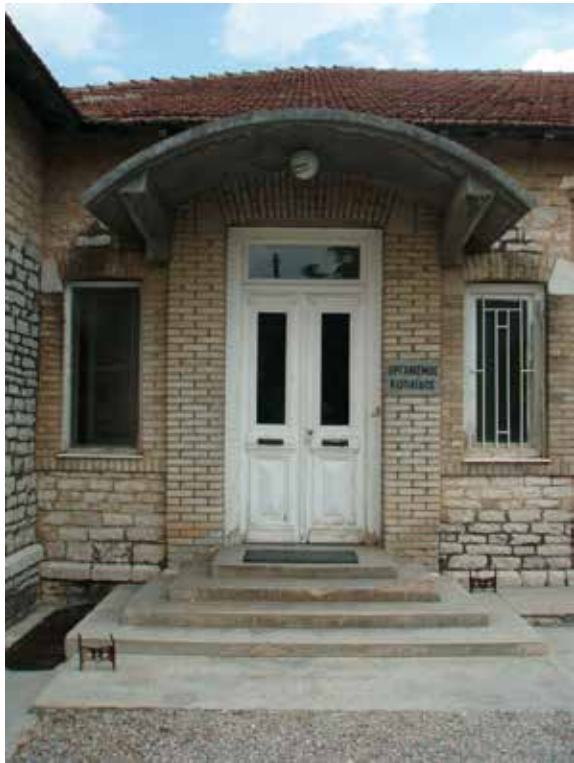
Εικόνες 49, 50. Λεπτομέρεια κουφώματος και η κεντρική είσοδος του κτιρίου

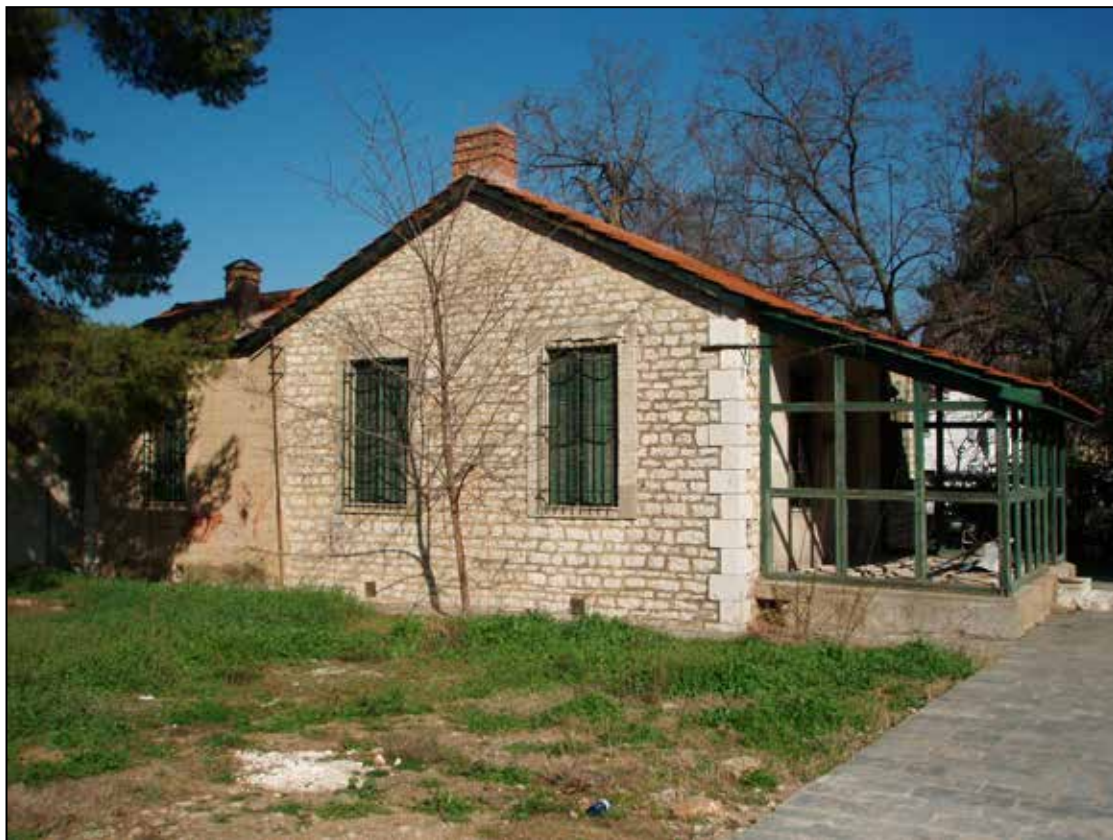
Εικόνα 531.

Το κτίριο V βρίσκεται ακριβώς πίσω από το Μηχανουργείο, και εφάπτεται σχεδόν στην νότια πλευρά του. Η θέση του αυτή δικαιολογείται απόλυτα, μιας και παλαιότερα, το κτίριο αυτό αποτελούσε την κατοικία του αρχιμηχανουργού.

Είναι χτισμένο από λιθοδομή, με δίριχτη ξύλινη στέγη και ξύλινα κουφώματα. Όπως φαίνεται και στην παραπάνω φωτογραφία, είναι ελαφρά υπερυψωμένο ενώ, η βεράντα του είναι σκεπαστή για λόγους προστασίας των ενοίκων από τα έντομα.

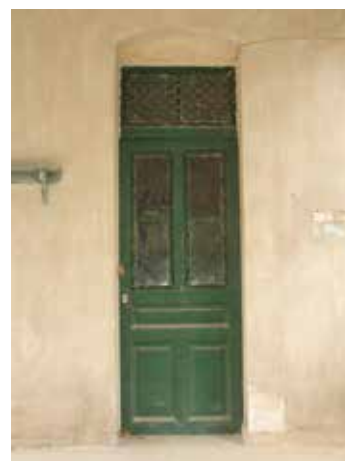
Εικόνα 54. Η χαρακτηριστική πόρτα της κεντρικής εισόδου του κτιρίου V.

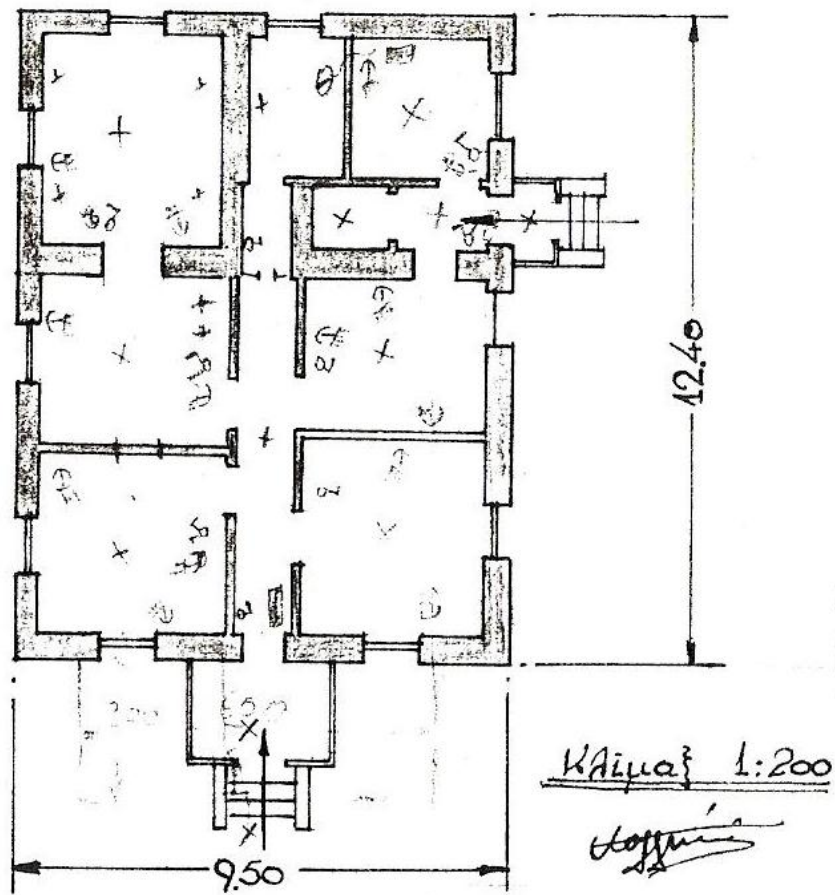
Εικόνα 56. Κάτοψη του κτιρίου V.

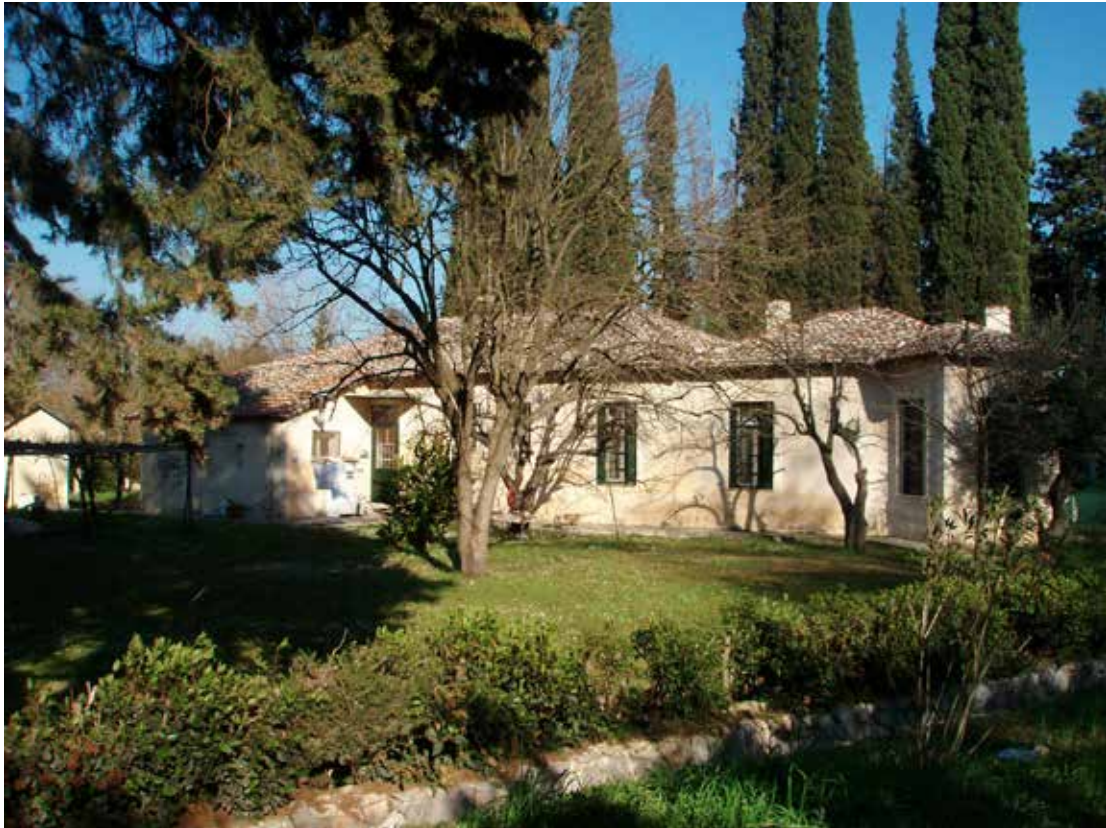
Εικόνα 65. Άποψη του κτιρίου C.

Το κτίριο C έχει σχεδόν ορθογώνια κάτοψη με διαστάσεις 17,00x10,00. Χαρακτηριστική είναι η γωνιακή απότμηση του στην δυτική όψη του κτιρίου. Κατά τα άλλα η τεχνική της κατασκευής του ακολουθεί την ίδια λογική με των άλλων κτιρίων: πέτρινο κτίσμα με ξύλινη στέγη και επικάλυψη με κεραμίδια.

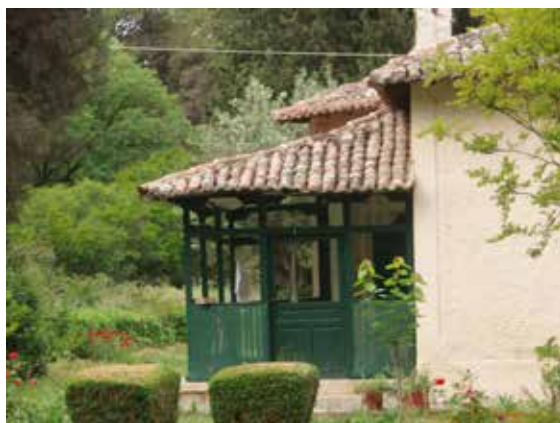
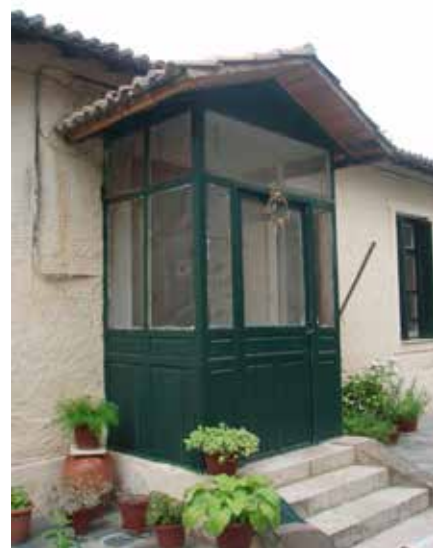
Εικόνες 67, 68. Χαρακτηριστικά δείγματα σκελασμένων βεραντών στο κτίριο C.

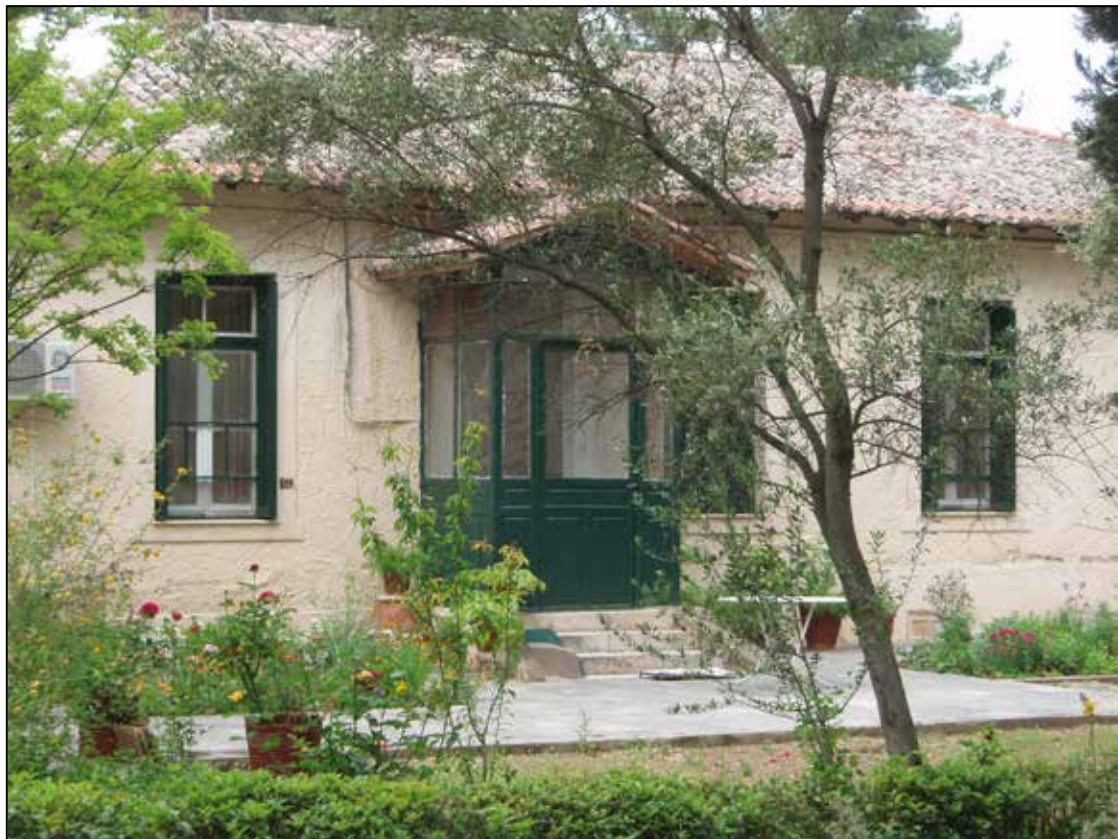
Εικόνα 70. Η κύρια όψη του κτιρίου C όπου διακρίνεται και η χαρακτηριστική σκεπαστή είσοδος.

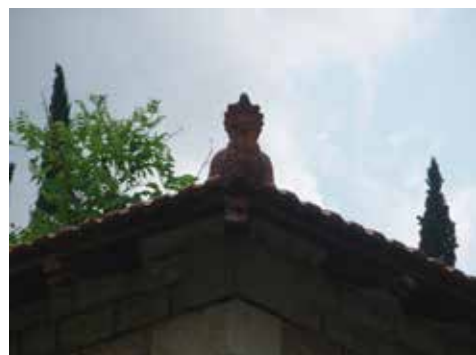
Εικόνα 84. Ακροκέραμο της στέγης.

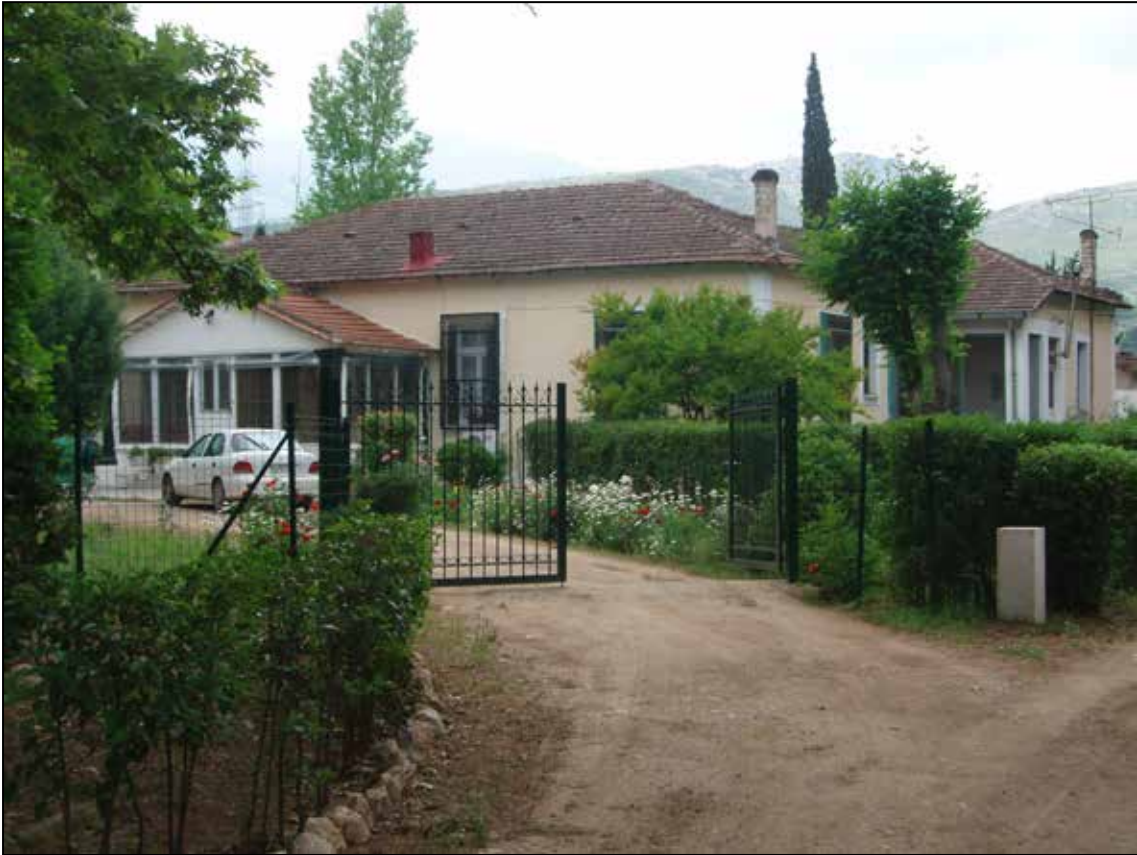
Εικόνα 88. Το κτίριο F όπως φαίνεται στην ανατολική του όψη.

Φυσικά, και σε αυτό το κτίριο δεν απουσιάζουν οι σκεπαστές βεράντες, οι οποίες βρίσκονται στην κεντρική ανατολική όψη καθώς και στην βόρεια όψη, όπου γίνεται και η είσοδος στους βοηθητικούς χώρους και στην κουζίνα. Στο πίσω μέρος του κτιρίου, στην δυτική όψη, δημιουργείται μια εσοχή που καθιστά την κάτοψή του περισσότερο ενδιαφέρουσα. Είναι χτισμένο από επιχρισμένη λιθοδομή και έχει ξύλινα κουφώματα και στέγη με κεραμίδια. Στις

γωνίες του κτιρίου και γύρω από τα κουφώματα υπάρχουν διακοσμητικές τούβλινες κορνίζες.

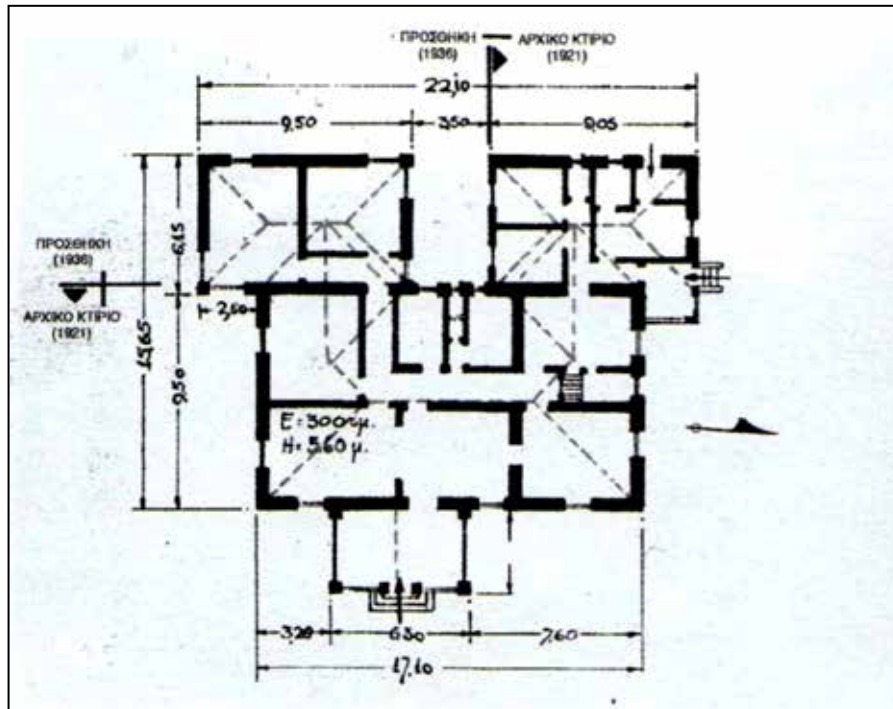
Εικόνα 90. Η κάτοψη του κτιρίου F. Διακρίνονται επίσης και τα έτη κατασκευής του κτιρίου, καθώς και της προσθήκης.

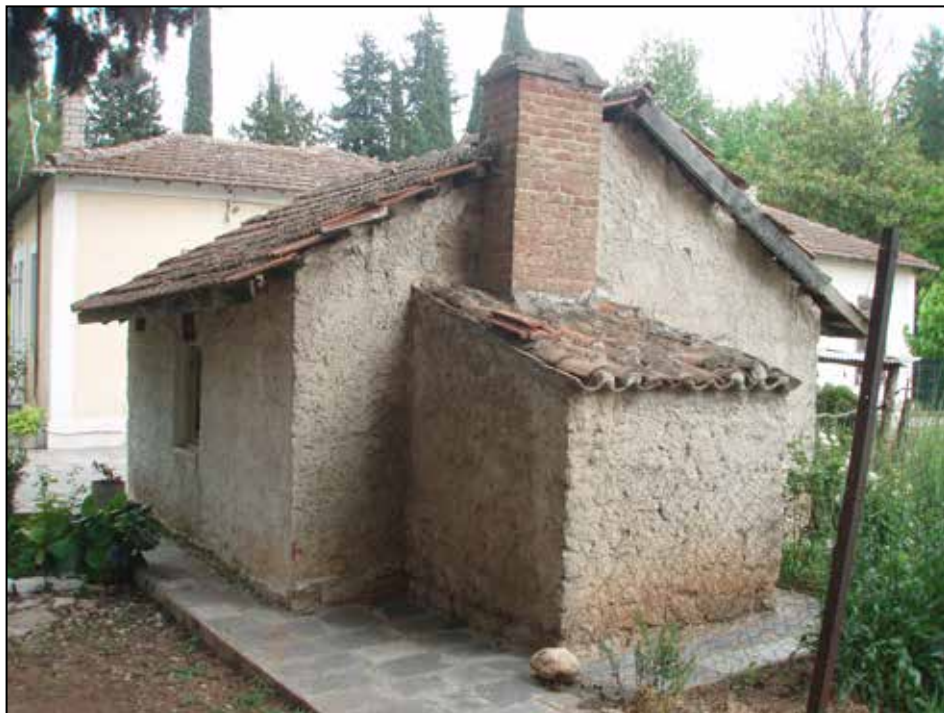
Εικόνα 93. Βοηθητικό κτίσμα του κτιρίου F. Χρησιμοποιείται πλέον σαν αποθήκη ενώ παλαιότερα είχε την χρήση πλυντηρίου.

Στην δυτική πλευρά του κτιρίου υπάρχει ένα μικρό κτίριο που παλαιότερα χρησιμοποιείτο ως αποθήκη και πλυντήριο. Σήμερα έχει περιοριστεί στην χρήση του ως αποθήκη.

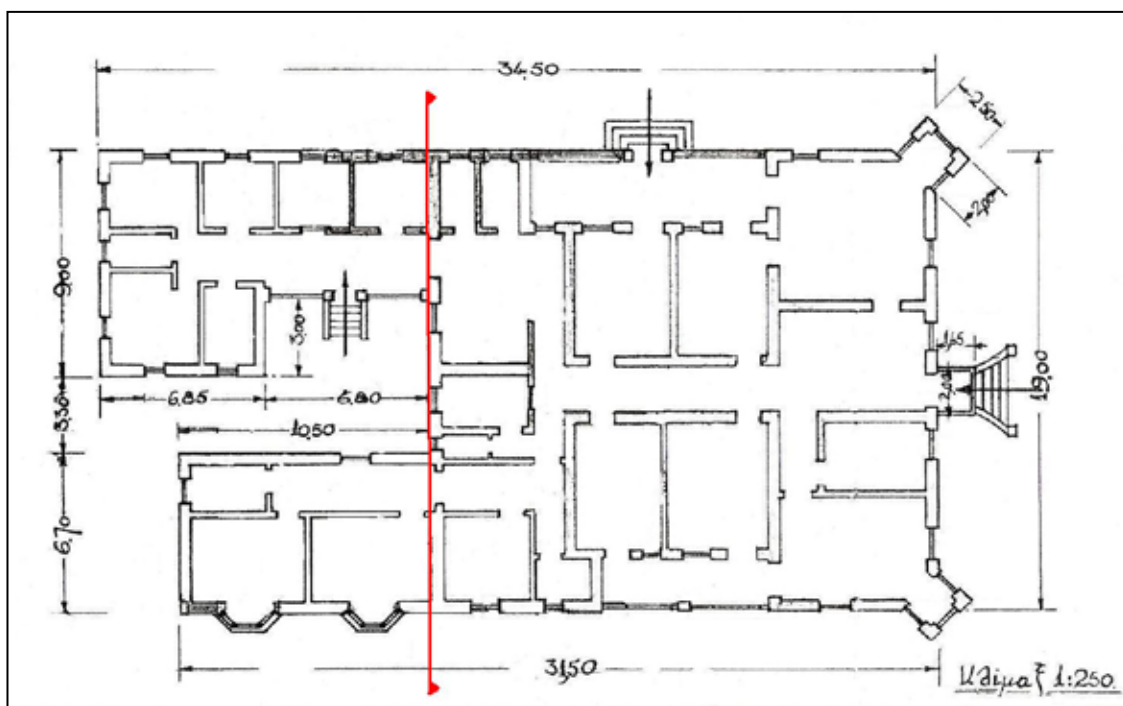
Εικόνα 94. Κάτοψη του κτιρίου E. Η κόκκινη γραμμή διαχωρίζει το αρχικό κτίριο (δεξιά) από τις προσθήκες του (αριστερά).

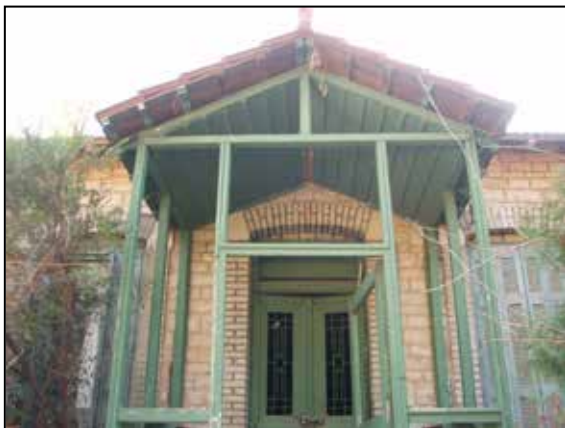
Η κύρια είσοδος του κτιρίου βρίσκεται στην βόρεια πλευρά του, στο κέντρο της όψης. Καθώς το κτίριο είναι ελαφρά υπερυψωμένο, στην κύρια είσοδο υπάρχει σκάλα με καμπυλόγραμμα πλαϊνά και κεφαλόσκαλο σκεπασμένο με ξύλινη κατασκευή με σήτες. Στο επίπεδο του εδάφους η σκάλα διαθέτει διακοσμητικά κολωνάκια.

Εικόνα 95. Αποψη της κύριας εισόδου στο κτίριο Ε.

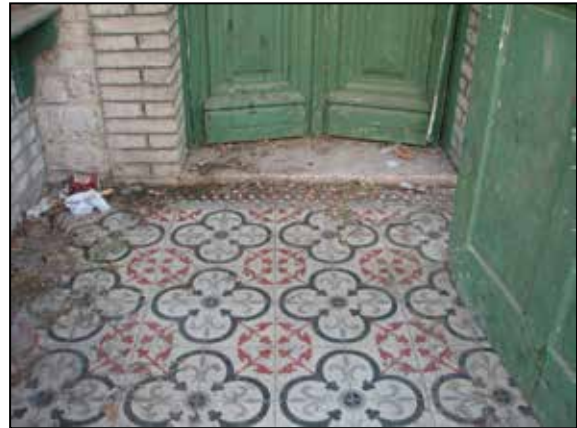
Εικόνα 96. Τμήμα της πλακόστρωσης της εισόδου.

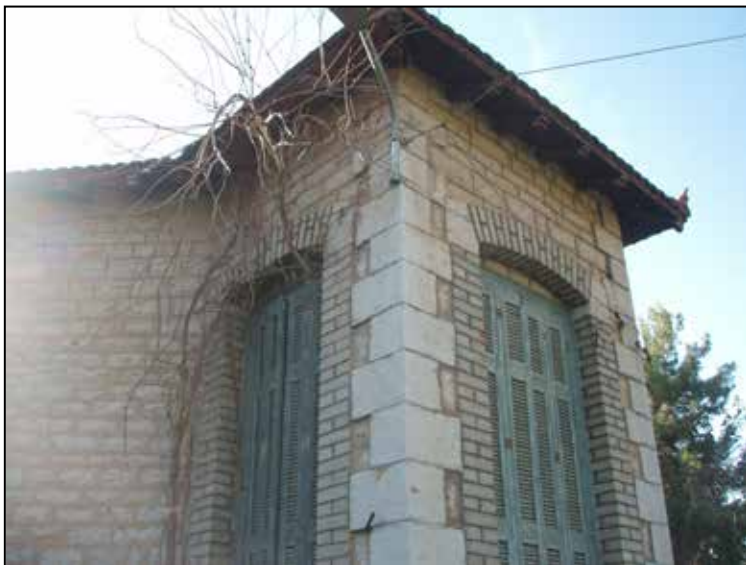
Εικόνα 97. Χαρακτηριστικό 'σπάσιμο' στην γωνία της βόρειας όψης.

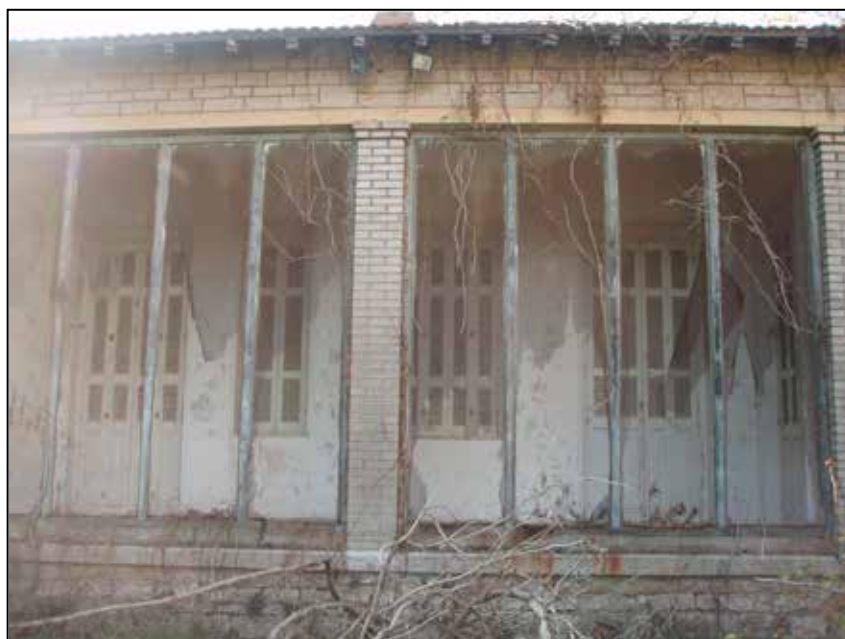
Στην ανατολική όψη υπάρχει, σχεδόν στο κέντρο της, σκεπαστή βεράντα, εγκιβωτισμένη στον όγκο του κτιρίου, διαστάσεων 2,00x7,20 μ. Οι δύο μπαλκονόπορτες των δύο υπνοδωματίων που υπάρχουν σ' αυτή την πλευρά, έχουν πρόσβαση στην βεράντα.

Εικόνα 98. Η σκεπαστή βεράντα της ανατολικής πλευράς του κτιρίου Ε.

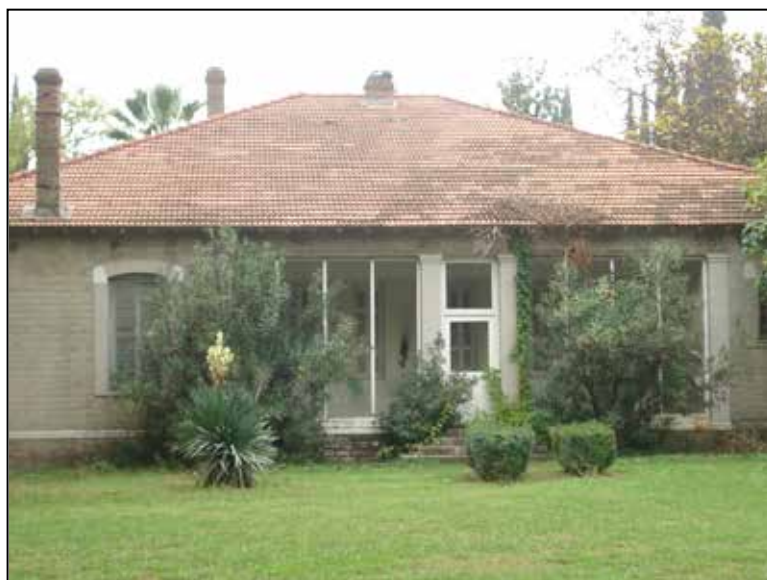
Στην **δυτική όψη** υπάρχει επίσης σκεπαστή βεράντα εγκλιβωτισμένη στο κτίριο μεγαλύτερων διαστάσεων από αυτή της ανατολικής όψης (3,00x9,80 μ.). Στην πλευρά αυτή υπάρχει δευτερεύουσα είσοδος με σκαλοπάτια. Η πόρτα της εισόδου οριοθετείται από δύο υποστυλώματα.

Εικόνα 99. Η δυτική όψη του κτιρίου. Διακρίνεται η σκεπαστή βεράντα.

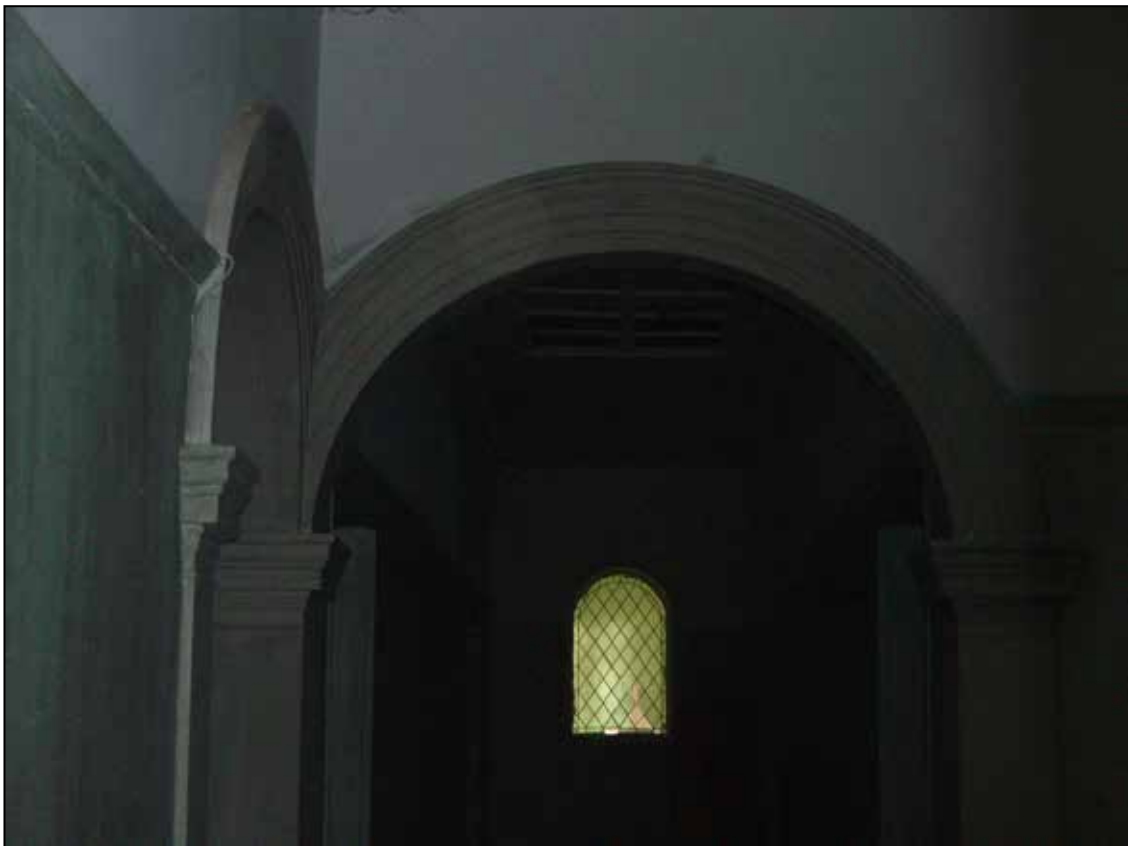
Η κουζίνα, οι αποθήκες και τα μπάνια έχουν πατώματα από πλακάκια, ενώ όλοι οι υπόλοιποι χώροι έχουν ξύλινο πάτωμα από καρυδιά σε σχήμα ψαροκόκαλο. Οι ποδιές των παραθύρων είναι από μάρμαρο και ξύλο, εσωτερικά του κουφώματος υπάρχει ξύλο και εξωτερικά του κουφώματος υπάρχει μάρμαρο.

Εικόνα 101. Λεπτομέρεια των εσωτερικών ανοιγμάτων.

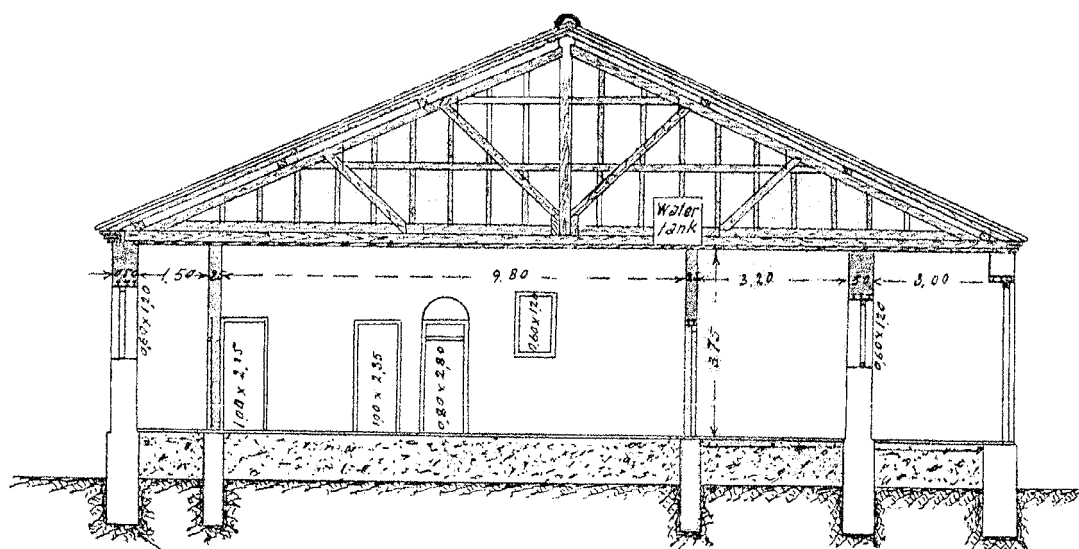
Section EF

Εικόνα 104. Τομή EF του κτιρίου Ε, όπου φαίνονται τα θεμέλια και η κατασκευή της στέγης.

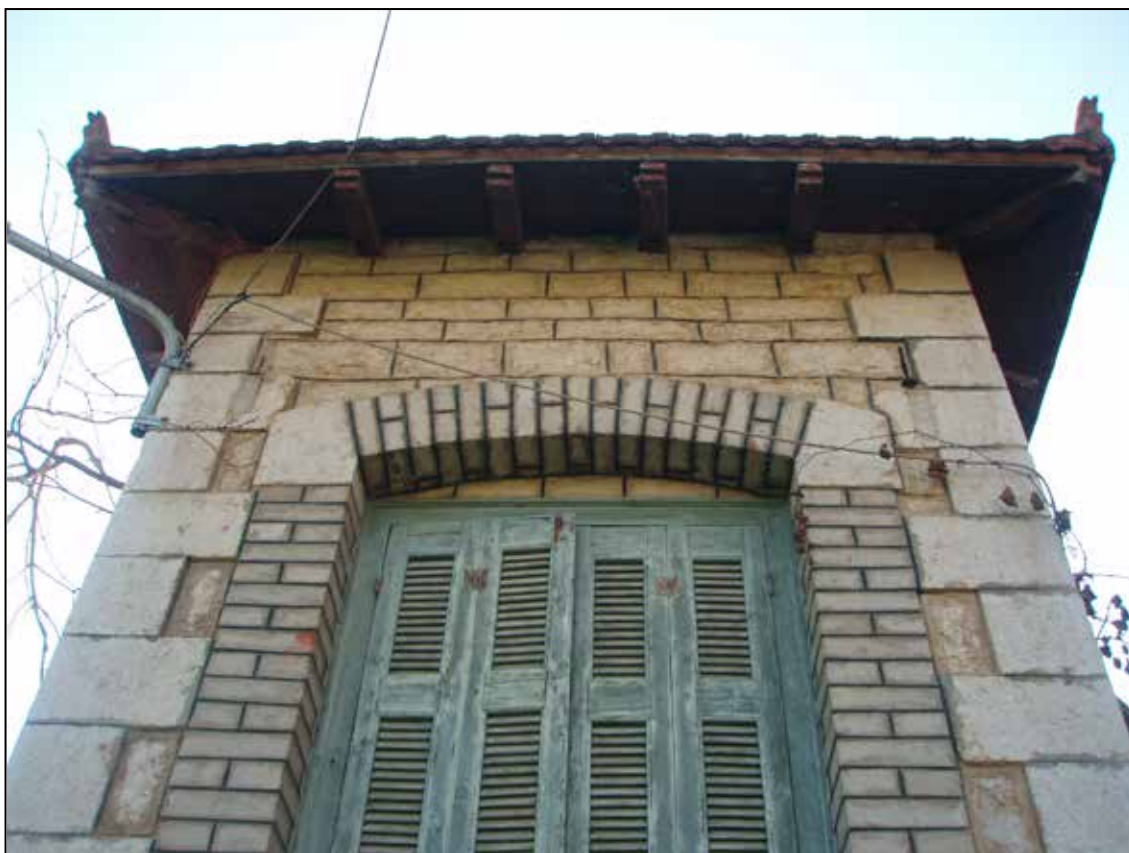
Εικόνα 105. Φωτογραφία όπου φαίνεται το γείσο της στέγης που σχηματίζεται από τις προεξέχουσες κεφαλές της βάσης των ζευκτών.

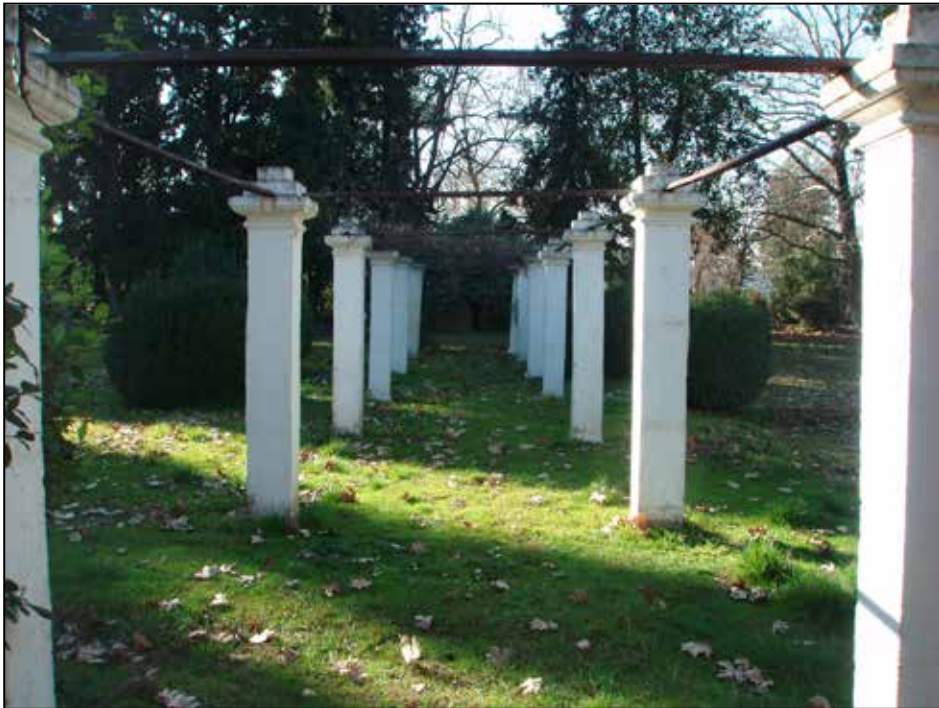
Εικόνα 106. Η χτιστή πέργκολα του κήπου του κτιρίου Ε.

Στην δυτική πλευρά, υπάρχει μεγάλος χώρος με γκαζόν, το οποίο σε πολλά σημεία είναι κατεστραμμένο παρά τις προσπάθειες του Δήμου Αλιάρτου να το συντηρήσει. Στον ίδιο χώρο συναντάται και χαρακτηριστική χτιστή πέργκολα με αναρριχώμενα φυτά και βοηθητικό μικρό κτίριο το οποίο χρησίμευε σαν αποθήκη για τα εργαλεία του κήπου και γκαράζ και που σήμερα έχει μετατραπεί σε ορνιθώνα.

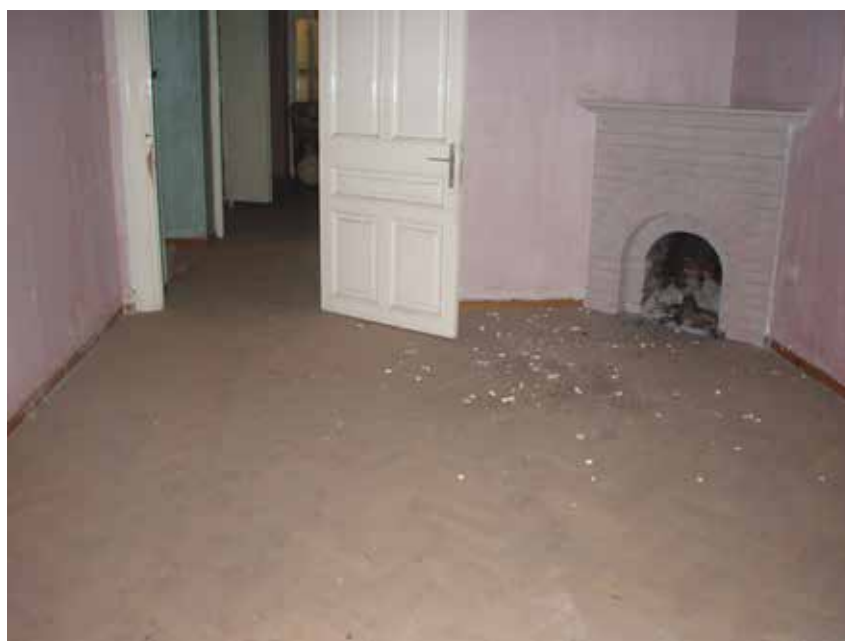
Εικόνα 112. Το δωμάτιο της βιβλιοθήκης όπως είναι σήμερα.

Το παλιό γραφείο του κτιρίου, (βλ. κάτοψη, δωμ. 5) θα μετατραπεί σε μικρή βιβλιοθήκη τοπικής σημασίας, η οποία θα είναι επισκέψιμη από όλους και όχι μόνο από τους ενοίκους.
