Τ. Ε. Ι. ΠΕΙΡΑΙΑ
ΣΧΟΛΗ ΤΕΧΝΟΛΟΓΙΚΩΝ ΕΦΑΡΜΟΓΩΝ
ΤΜΗΜΑ ΠΟΛΙΤΙΚΩΝ ΔΟΜΙΚΩΝ ΕΡΓΩΝ

ΠΤΥΧΙΑΚΗ ΕΡΓΑΣΙΑ:
“ΚΗΠΟΙ ΑΛΙΑΡΤΟΥ ΒΟΙΩΤΙΑΣ”

3. Μέρος Γ – Μελέτη αλλαγής χρήσης κτιρίων E & V	64
3.1. Μελέτη αλλαγής χρήσης κτιρίου E.....	65
3.1.1. Περιγραφή παρούσας κατάστασης κτιρίου E.....	65
3.1.2. Περιγραφή εσωτερικής διαρρύθμισης.....	68
3.1.3. Στατική περιγραφή κτιρίου E.....	71
3.1.4. Περιβάλλον χώρος.....	73
3.1.5. Αλλαγή χρήσης κτιρίου E από κατοικία σε ξενώνα.....	75
3.1.6. Κατάλογος σχεδίων κτιρίου E μετά την ανακαίνισή του.....	78
3.2. Μελέτη αλλαγής χρήσης κτιρίου V.....	89
3.2.1. Περιγραφή παρούσας κατάστασης κτιρίου V.....	89
3.2.2. Περιγραφή εσωτερικής διαρρύθμισης.....	92
3.2.3. Στατική περιγραφή κτιρίου V.....	93
3.2.4. Περιβάλλον χώρος.....	94
3.2.5. Αλλαγή χρήσης κτιρίου V από κατοικία σε μουσείο.....	95
3.2.6. Κατάλογος σχεδίων κτιρίου V μετά την ανακαίνισή του.....	96
3.3. Προτάσεις ανάπλασης ευρύτερου συγκροτήματος Κήπων.....	107
Παράρτημα.....	109
Βιβλιογραφία.....	144

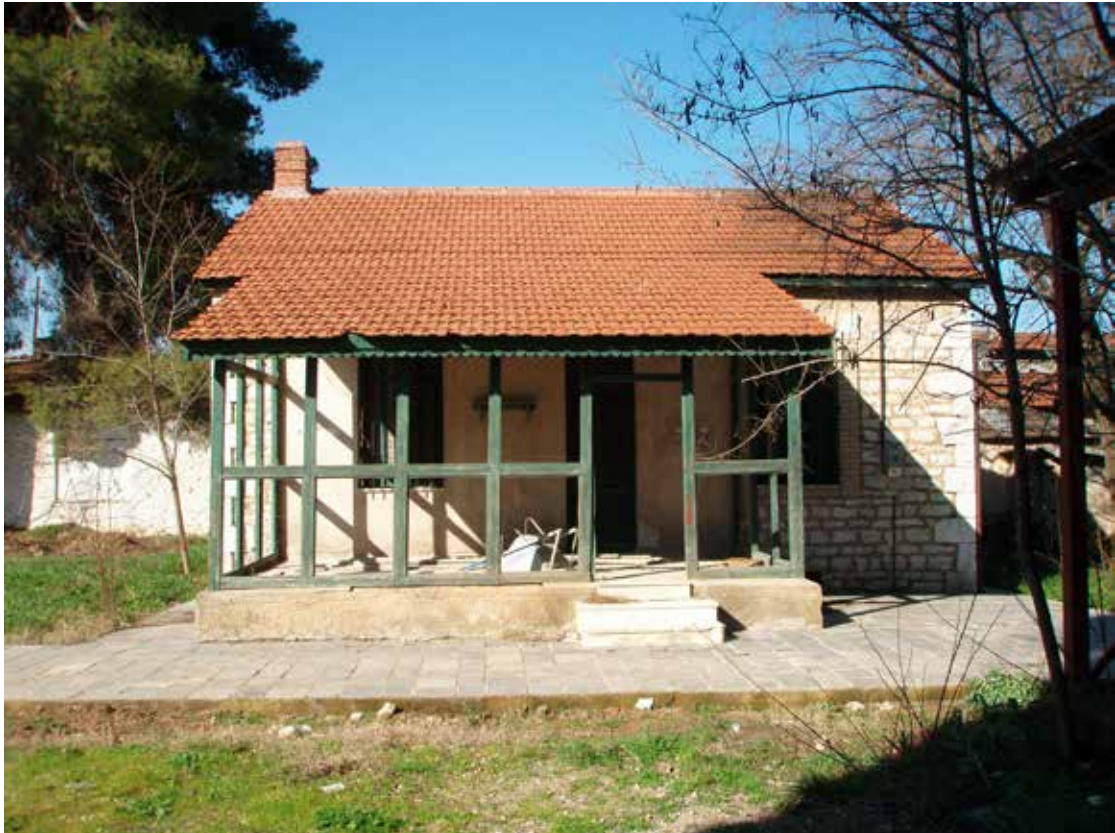
Εικόνα 114. Η νότια όψη του κτιρίου V.

Στην **νότια όψη**, όπου υπάρχει και η κεντρική είσοδος στο κτίριο, υπάρχει βεράντα διαστάσεων 3,20 x 6,70 μ², σκεπασμένη με ξύλινη προστατευτική κατασκευή με σήτες και επικάλυψη κεραμιδιών. Στην νότια όψη βλέπουν και δύο παράθυρα.

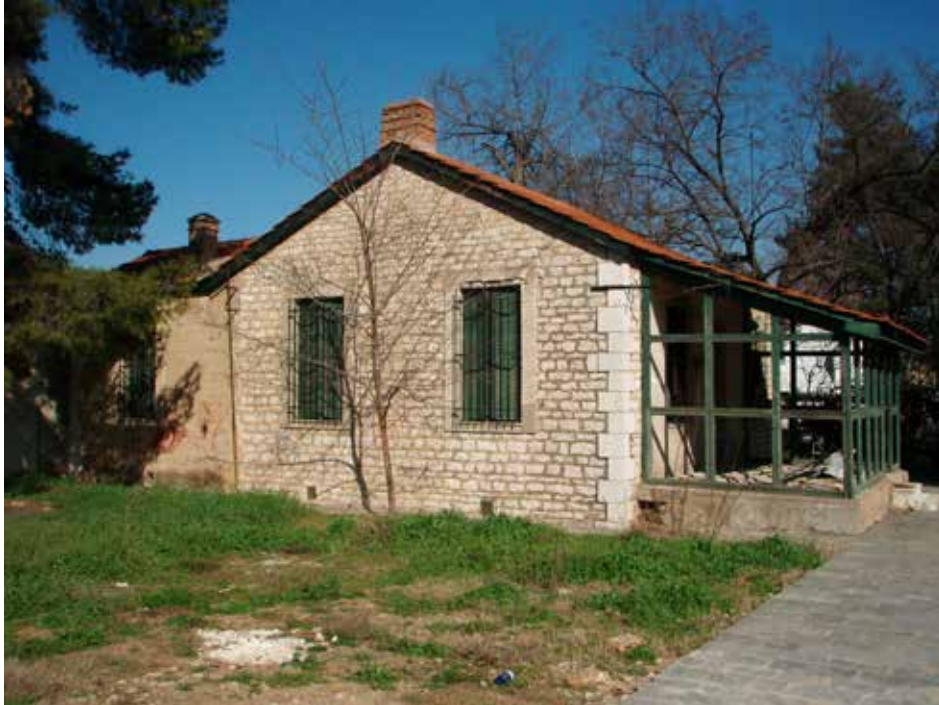
Εικόνα 115. Δυτική όψη του κτιρίου V.

Στην **δυτική όψη**, υπάρχουν τρία παράθυρα, ενώ είναι εμφανής και ο διαχωρισμός των δύο στεγών.

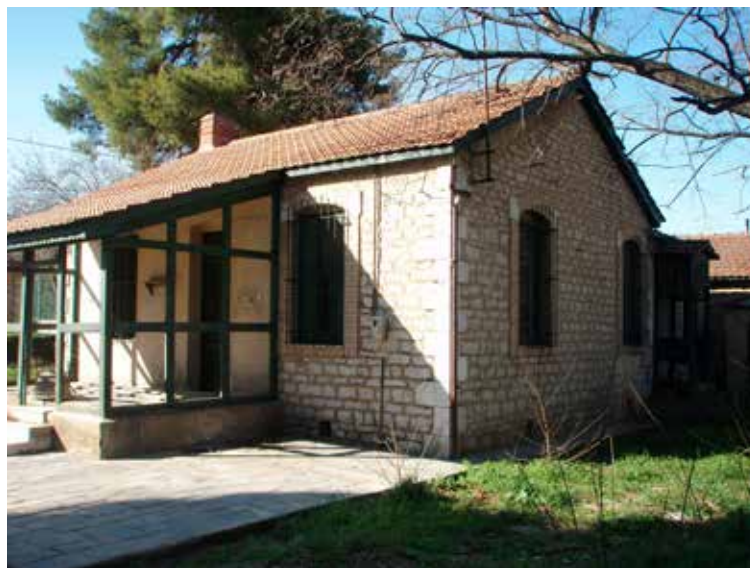
Εικόνα 116. Η ανατολική όψη του κτιρίου V.

Στην **ανατολική όψη**, υπάρχει μια δευτερεύουσα είσοδος στο κτίριο όπου στο κεφαλόσκαλο υπάρχει η γνωστή ξύλινη προστατευτική κατασκευή με σήτες. Διακρίνονται επίσης δύο παράθυρα με τοξωτές απολήξεις και ένα χωρίς.

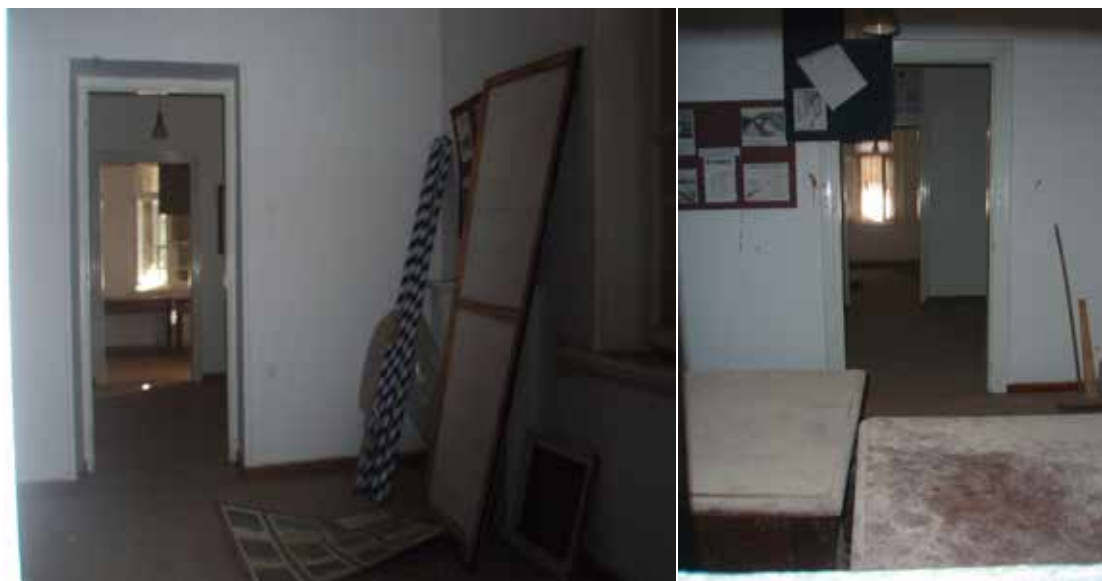
Εικόνες 117, 118. Απόψεις του εσωτερικού του κτιρίου V.

Η κατοικία V είναι εμφανώς λιτότερη και μικρότερη από αυτή του Γεν. Διευθυντή. Μπαίνοντας από την κύρια είσοδο, στην νότια πλευρά του κτιρίου συναντάμε έναν διάδρομο (8,50 x 1,10 μ²) που διασχίζει σχεδόν όλο το μήκος του κτιρίου και καταλήγει σε ένα δωμάτιο το οποίο είναι και το μπάνιο του κτιρίου. Ο διάδρομος αυτός είναι καλυμμένος από πλακάκια. Δεξιά και αριστερά του διαδρόμου υπάρχουν συνολικά πέντε άνετα δωμάτια περίπου 12 μ² το κάθε ένα στα οποία υπάρχει ξύλινο πάτωμα σε σχήμα ψαροκόκαλου.

Εισερχόμενοι από την είσοδο της ανατολικής πλευράς του κτιρίου, ευθεία μπροστά μας συναντάμε ένα μικρό δωματάκι το οποίο χρησιμοποιείται σαν αποθήκη, ενώ δεξιά της εισόδου βρίσκεται η κουζίνα το πάτωμα της οποίας είναι καλυμμένο από πλακάκια.
