**ΤΜΗΜΑ ΠΟΛΙΤΙΚΩΝ ΔΟΜΙΚΩΝ ΕΡΓΩΝ**

**ΠΤΥΧΙΑΚΗ ΕΡΓΑΣΙΑ**

**ΘΕΜΑ: “ ΠΡΟΤΑΣΗ ΕΠΑΝΑΧΡΗΣΗΣ ΑΡΧΟΝΤΙΚΟΥ ΓΑΛΕΩΝ,  
ΑΡΧΙΤΕΚΤΟΝΑ ERNST ZILLER ΣΤΟ ΚΕΝΤΡΟ ΤΗΣ  
ΣΑΛΑΜΙΝΑΣ”.**

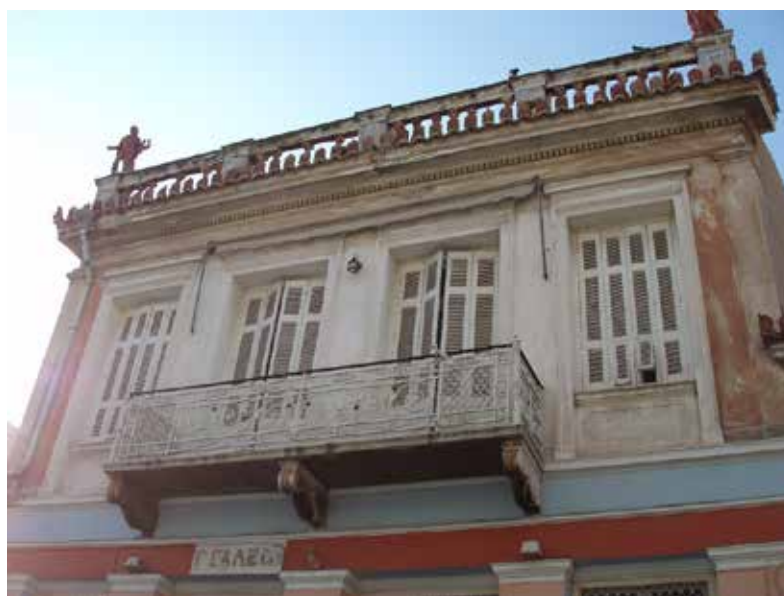
Η πρόσοψη, συμμετρική ως προς τον κεντρικό άξονα, του κτιρίου. Στο ισόγειο ανοίγονται δύο πόρτες και στους δύο μικρότερα αντίστοιχα ξύλινα δίφυλλα παράθυρα. Μεταξύ των ανοιγμάτων δεν υπάρχει καμία διακόσμηση. Στον πρώτο όροφο υπάρχουν δύο ξύλινα δίφυλλα παράθυρα και δύο ξύλινες μπαλκονόπορτες με ορθογώνια πλαίσια που βγαίνουν στον μικρό εξώστη, ορθογώνιας νεοκλασικής τυπολογίας(εικ.36-37). Ο εξώστης διαστάσεων (4,90μ.Χ 0,90μ.) έχει σιδερένια κιγκλιδώματα, ενώ στηρίζεται από δύο ελικοειδή μαρμάρια φουρούσια (εικ.2-4-11).

Υπάρχει μόνο ένας εξώστης στην κεντρική όψη (ανατολική) του κτιρίου μήκους 4,90μ. και ύψους 1,20μ. Είναι μαρμάρινος και στηρίζεται σε μαρμάρινα φουρούσια τα οποία φέρουν εξαιρετικά γλυπτά κομψοτεχνήματα. Ο εξώστης φέρει μεταλλικό περίτεχνο κιγκλίδωμα χαρακτηριστικό των κτιρίων εκείνης της εποχής.

Εικ.4 Κύρια όψη –Εξώστης με φουρούσια και μεταλλικά κιγκλιδώματα

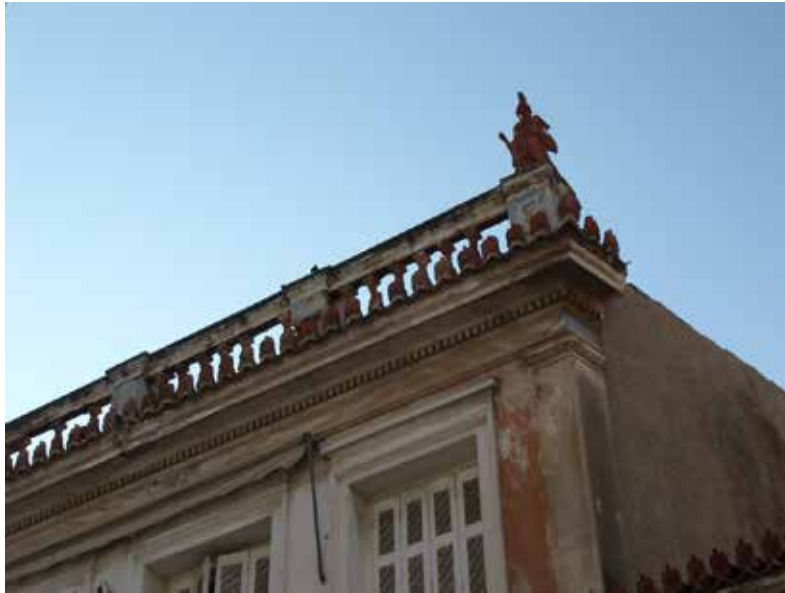
Εικ.5 Κύρια όψη -Φθορές

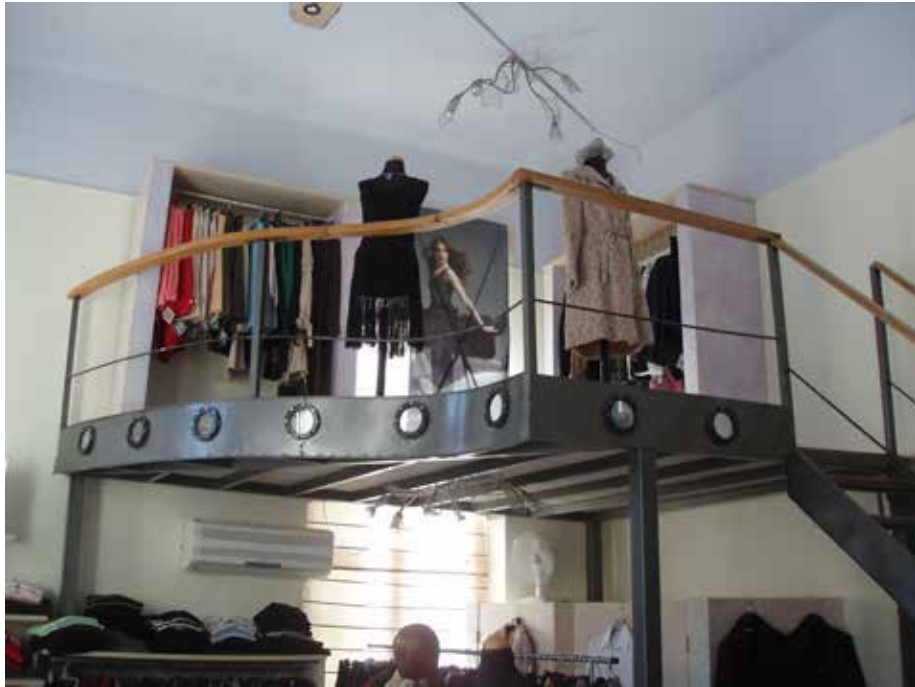
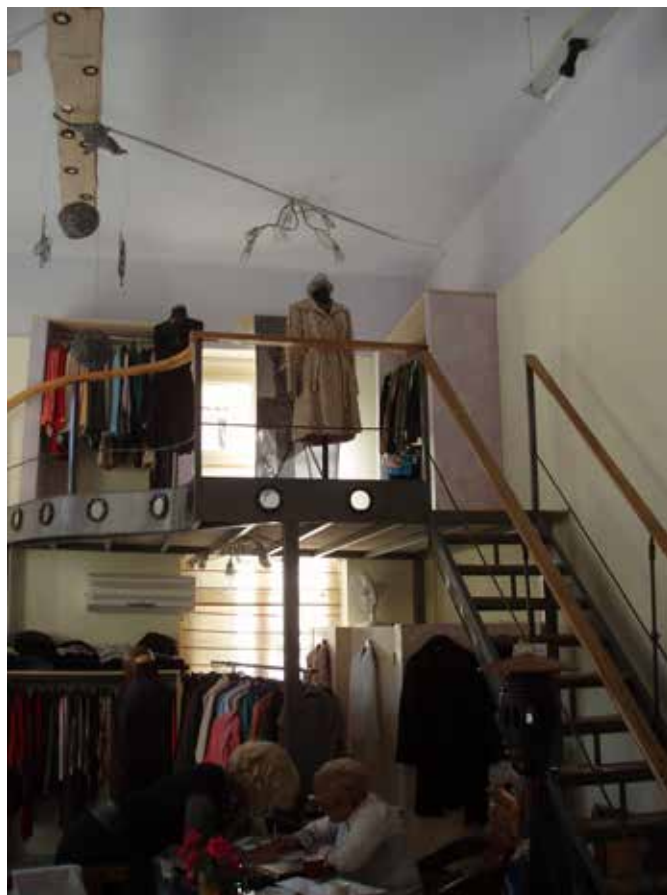
Στο ισόγειο κατάστημα εμβαδού 83,45μ<sup>2</sup> εσωτερικά έχει τοποθετηθεί μια μεταλλική σκάλα η οποία εξυπηρετεί στην καλύτερη διαμορφώσει του χώρου (εικ.12-13).

Εικ. 12 Κατάστημα

Εικ. 13 Κατάστημα

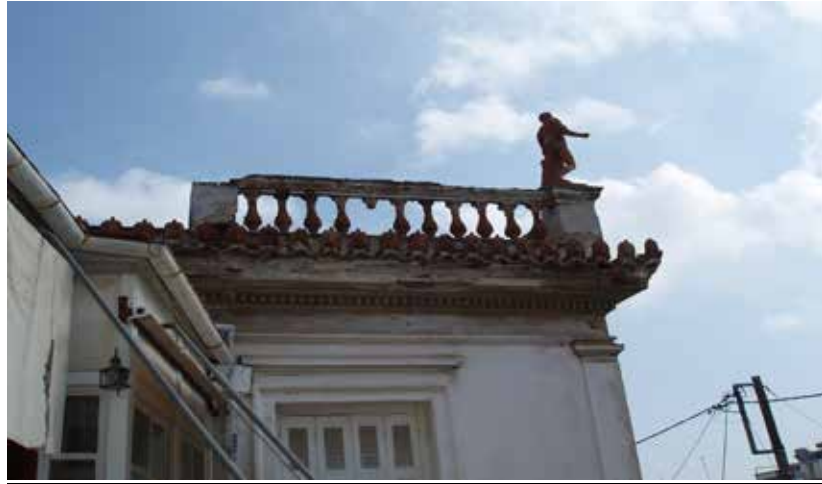
Στη στέψη του κτιρίου, το στηθαίο καλύπτεται με πήλινες διακοσμήσεις (ακροκέραμα) (εικ.14) και στις τέσσερις κόγχες με κεραμικά αγάλματα από την ελληνική μυθολογία (εικ.34-35). Ανάμεσα στα παράθυρα και τις πόρτες υπάρχουν παραστάδες. Το συνολικό ύψος της πρόσοψη είναι 12,50μ .

Εικ.14 Καταστροφή των στηθαίων

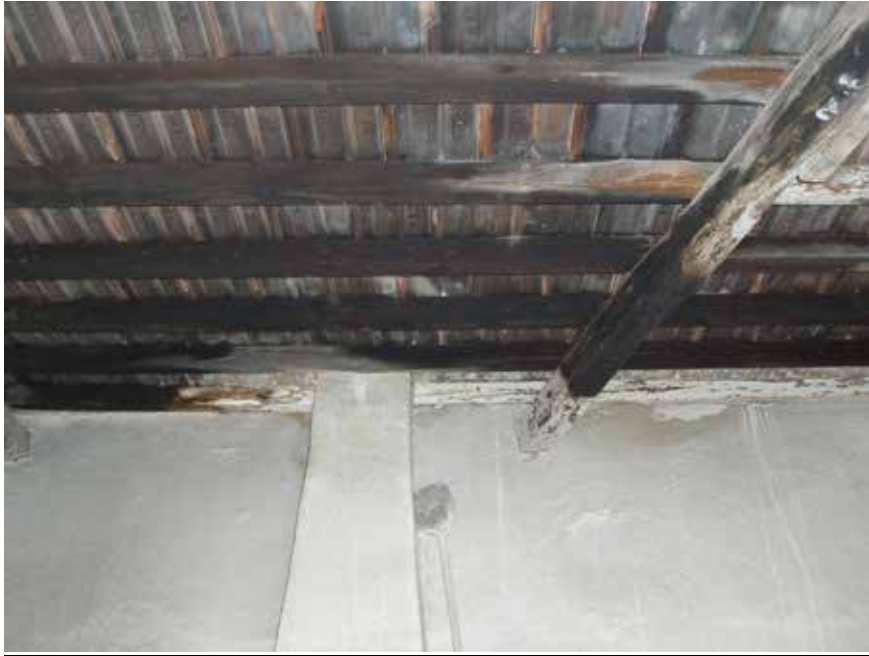
Εικ.20 Κατεστραμμένη στέγη ισόγειου κτίσματος

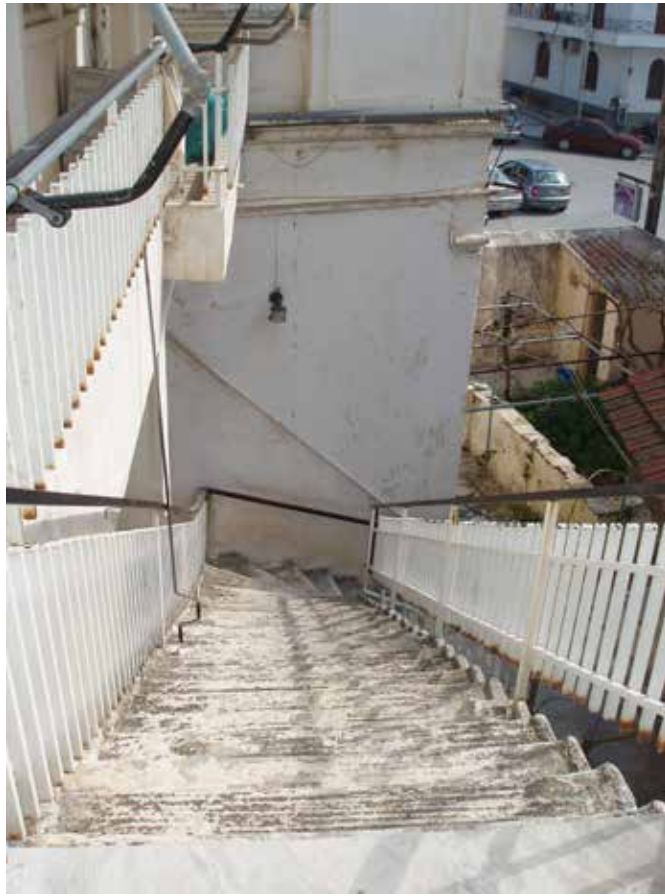
Στον Α΄ όροφο μεταφερόμαστε από την κλίμακα μεταγενέστερης κατασκευής όπως έχουμε αναφέρει παραπάνω και οδηγούμαστε στην κύρια κατοικία του κτιρίου όπου υπάρχει ένας ημιυπαίθριος διάδρομος προσπέλασης (εικ.24).

Εικ. 24 Κλίμακα που οδηγεί στον όροφο- Εξωτερικές ηλεκτρο-λογικές εγκαταστάσεις

- Αντικατάσταση των πόρτων του ισογείου ώστε να διατηρηθεί η ομοιομορφία των κουφωμάτων του κτιρίου.
  - Κατεδάφιση της υπάρχουσας κλίμακας ανόδου στον Α΄ όροφο και αντικατάσταση της με μια που θα αρμόζει στην αρχιτεκτονική του κτιρίου.

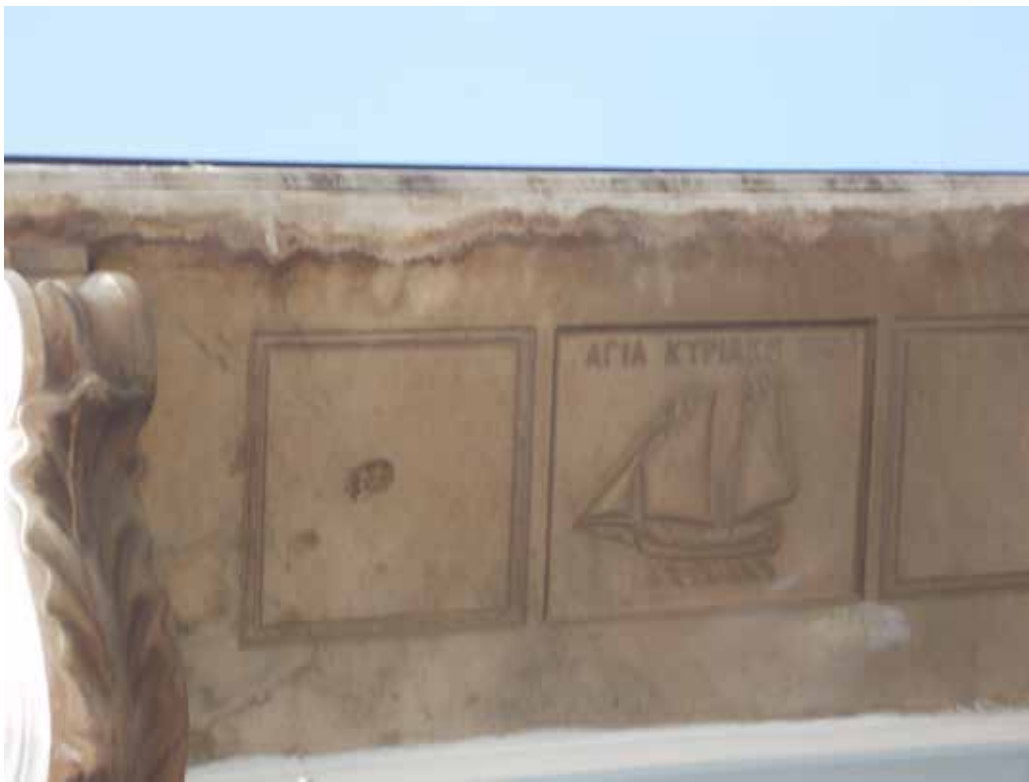
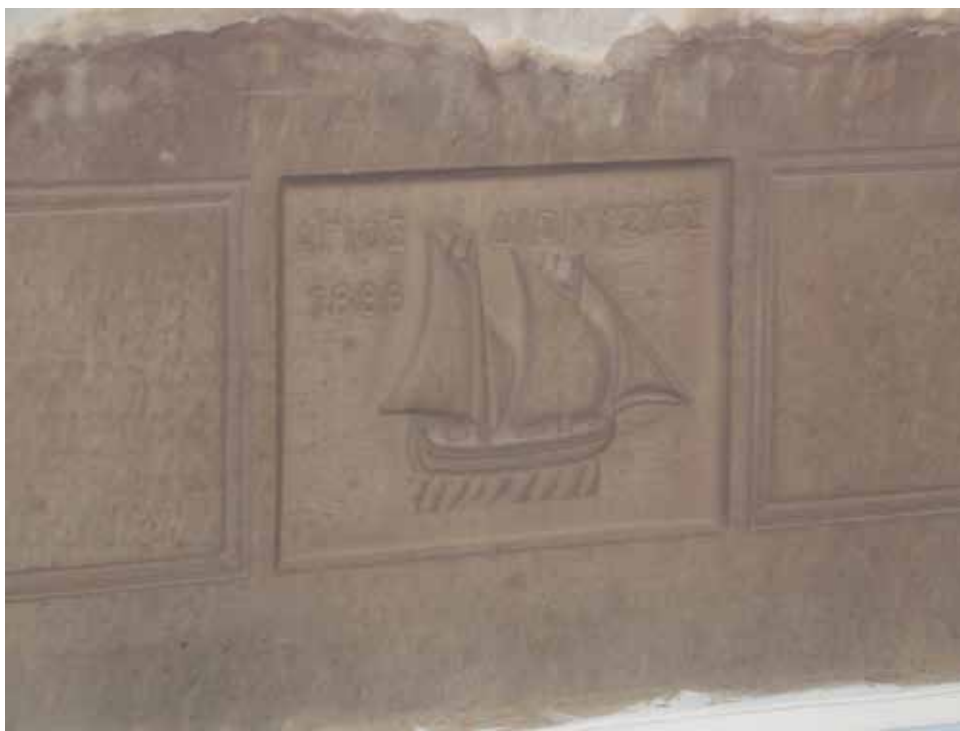
Στο κάτω μέρος μπορεί κανείς να διακρίνει δύο καράβια σκαλιστά με την πιθανή χρονολογία κατασκευής των καθώς και την χρονολογία παράδοσης του κτιρίου στους ιδιοκτήτες για κατοίκηση (εικ.29-30).

Εικ.29 Ανάγλυφη επιγραφή με τα καραβιά των γαλέων-Κάτω από τον εξώστη

Εικ.30 Ανάγλυφη επιγραφή με τα караβιά των γαλέων-Κάτω από τον εξώστη

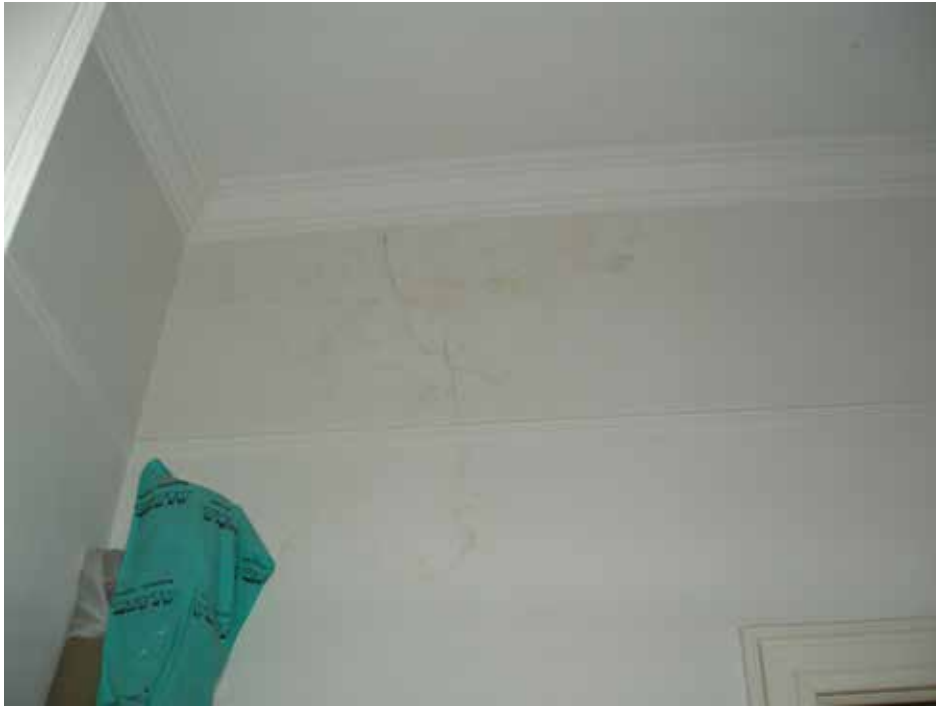
Εικ.42 Σαλόνι – Φθορές

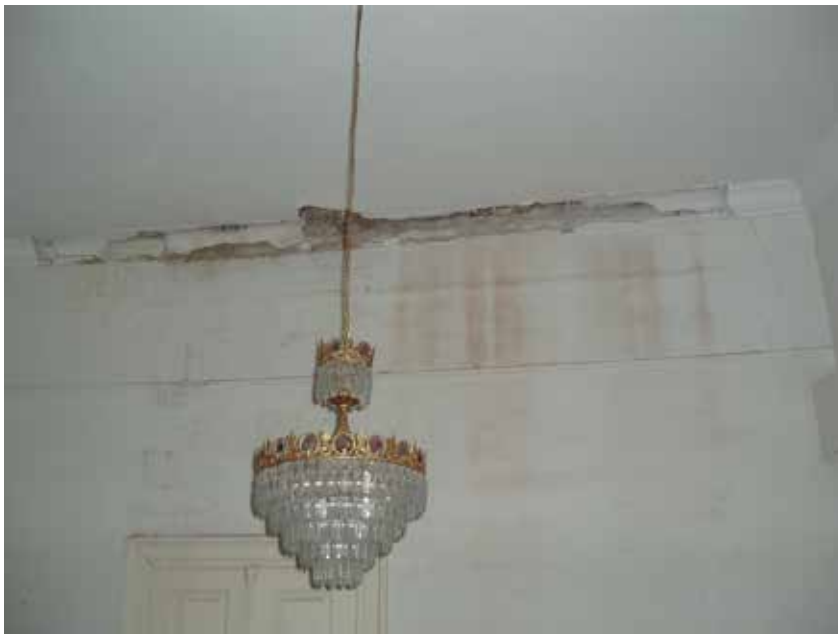
Εικ.43 Σαλόνι – Φθορές

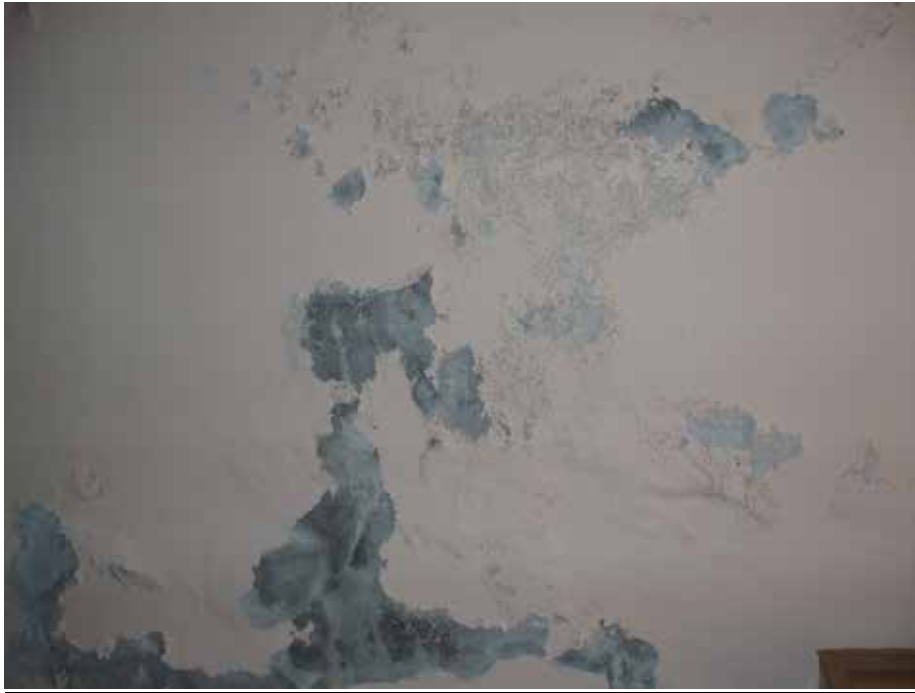
Εικ.52 Τοίχος υπογείου-Φθορές
