# ΑΠΟΤΙΜΗΣΗ ΔΙΑΤΗΡΗΤΕΟΥ ΝΕΟΓΟΤΘΙΚΟΥ ΡΥΘΜΟΥ

Στην οδό Θήρας 54, Αθήνα

## ΜΕΤΑΠΤΥΧΙΑΚΟ ΠΡΟΓΡΑΜΜΑ ΣΠΟΥΔΩΝ

“ΑΝΤΙΣΕΙΣΜΙΚΗ ΚΑΙ ΕΝΕΡΓΕΙΑΚΗ  
ΑΝΑΒΑΘΜΙΣΗ ΚΑΤΑΣΚΕΥΩΝ ΚΑΙ  
ΑΕΙΦΩΡΟΣ ΑΝΑΠΤΥΞΗ”

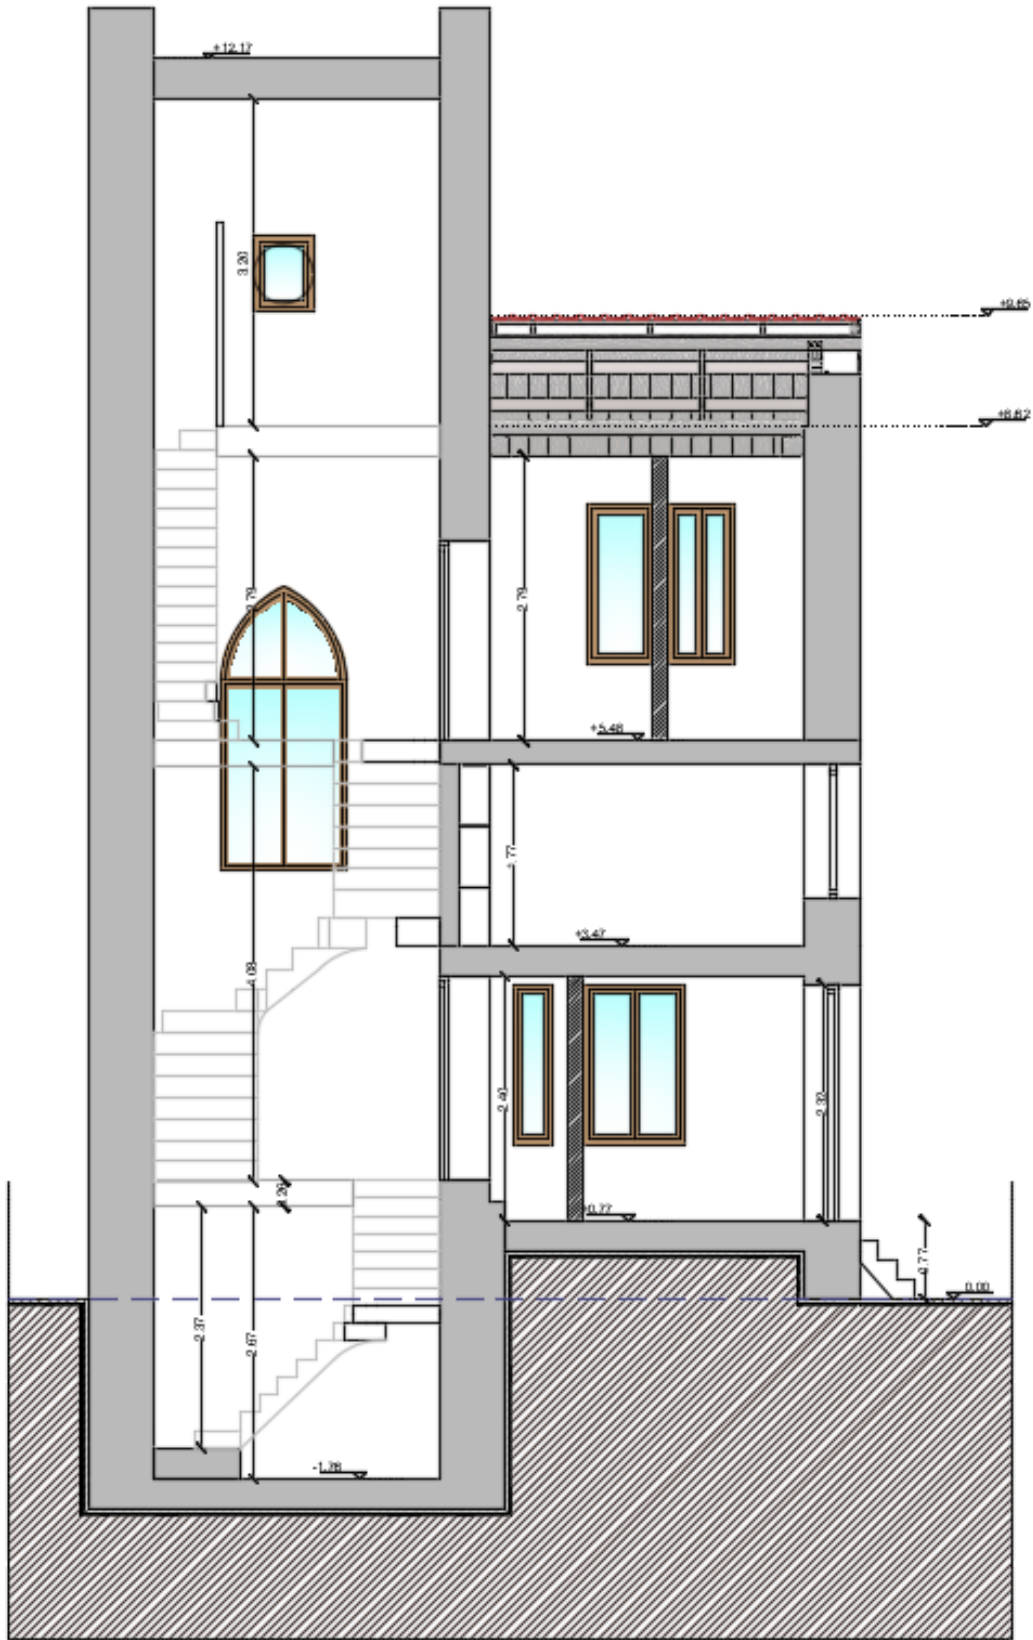
Σχήμα 3.18.1 Τομή Γ-Γ'

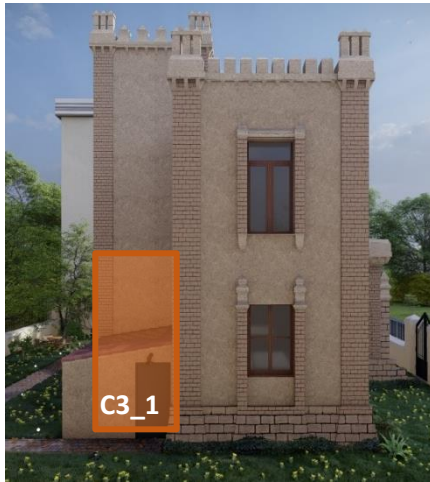
**Damage limitation (DL)** αντιστοιχεί → το βήμα 13 με συντελεστή φόρτισης 15,07 και μετακίνηση στα **0.0006m**. Το στοιχείο το οποίο αστόχησε σε διάτμηση είναι το C3\_1 (στο ισόγειο) και παρουσιάζεται στο σχήμα 5.4. με πορτοκαλί χρώμα ενώ τα στοιχεία που μετακινήθηκαν σε ροπή κάμψης είναι τα C10\_2, C1\_2 – άνω κόμβοι (στο πρώτο επίπεδο) και C12\_1 – κάτω κόμβος (στο ισόγειο). Παρουσιάζονται στο σχήμα 5.5. με πράσινο χρώμα.

Σχήμα 5.4. Αστοχία στοιχείου σε διάτμηση – όψη Δ

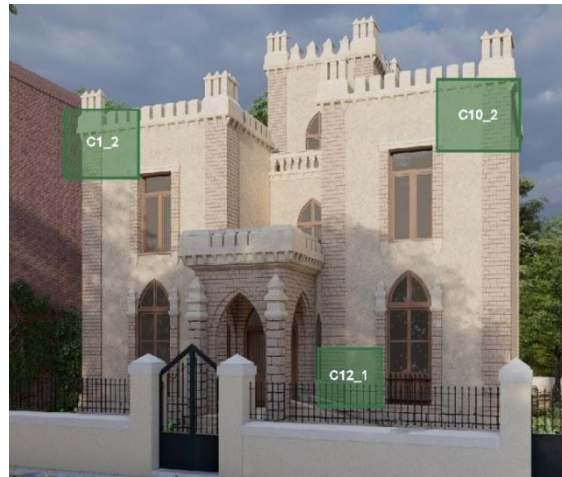
Σχήμα 5.5. Αστοχία στοιχείων σε ροπή κάμψης - πρόσοψη

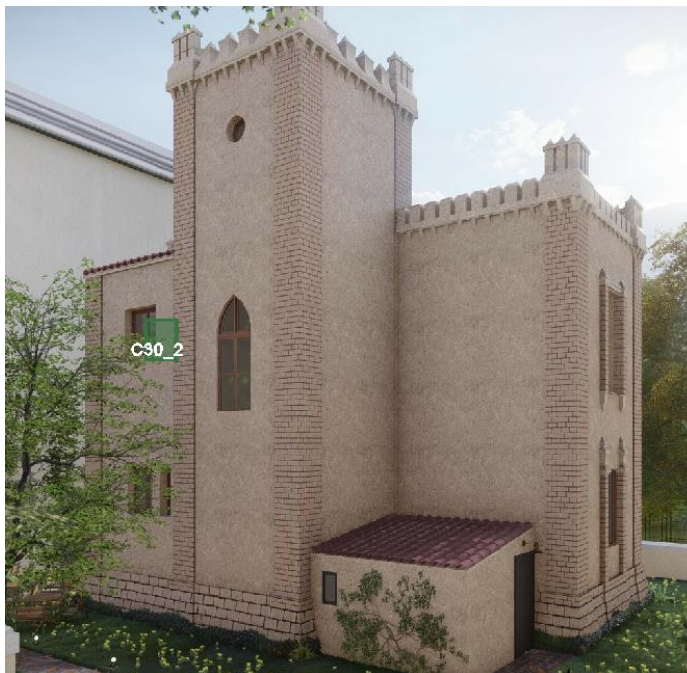
**Significant Damage (SD)** αντιστοιχεί → το βήμα 16 με συντελεστή φόρτισης 18,32 και μετακίνηση στα **0.00075m**. Το στοιχείο το οποίο αστόχησε μόνο σε ροπή κάμψης είναι το **C30\_2** – κάτω κόμβος (στο δεύτερο επίπεδο) και παρουσιάζεται στο σχήμα 5.6 με πράσινο χρώμα.

Σχήμα 5.6. Αστοχία του στοιχείου σε ροπή κάμψης– πίσω όψη

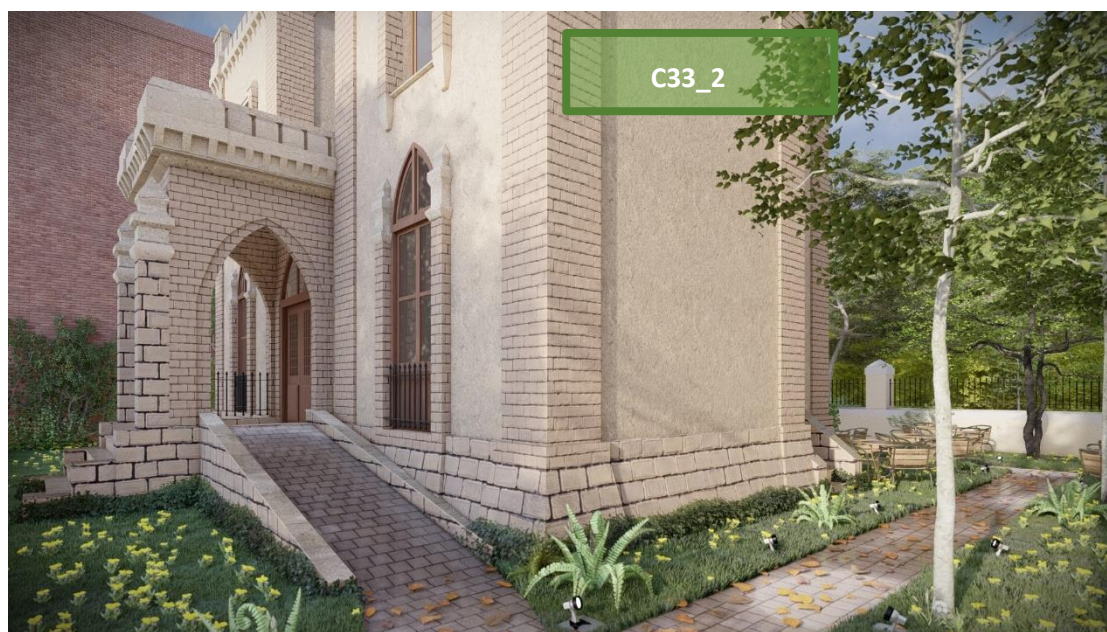
Significant Damage (SD) αντιστοιχεί → το βήμα 14 με συντελεστή φόρτισης 12,97 και μετακίνηση στα 0.0006m. Τα στοιχεία τα οποία αστόχησαν σε ροπή κάμψης είναι τα C7\_1, C18\_1 - κάτω κόμβοι (στο ισόγειο), C2\_1 - άνω κόμβος (στο ισόγειο) και C33\_2 – κάτω κόμβος (στο πρώτο επίπεδο) παρουσιάζονται στα σχήματα 5.11, 5.12 και 5.13 με πράσινο χρώμα.

Σχήμα 5.13. Αστοχία του στοιχείου σε ροπή κάμψης – όψη Γ

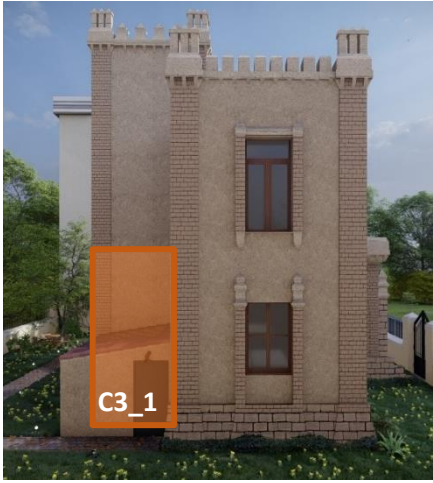
Σχήμα 5.16 Αστοχία στοιχείων σε διάτμηση – όψη Δ

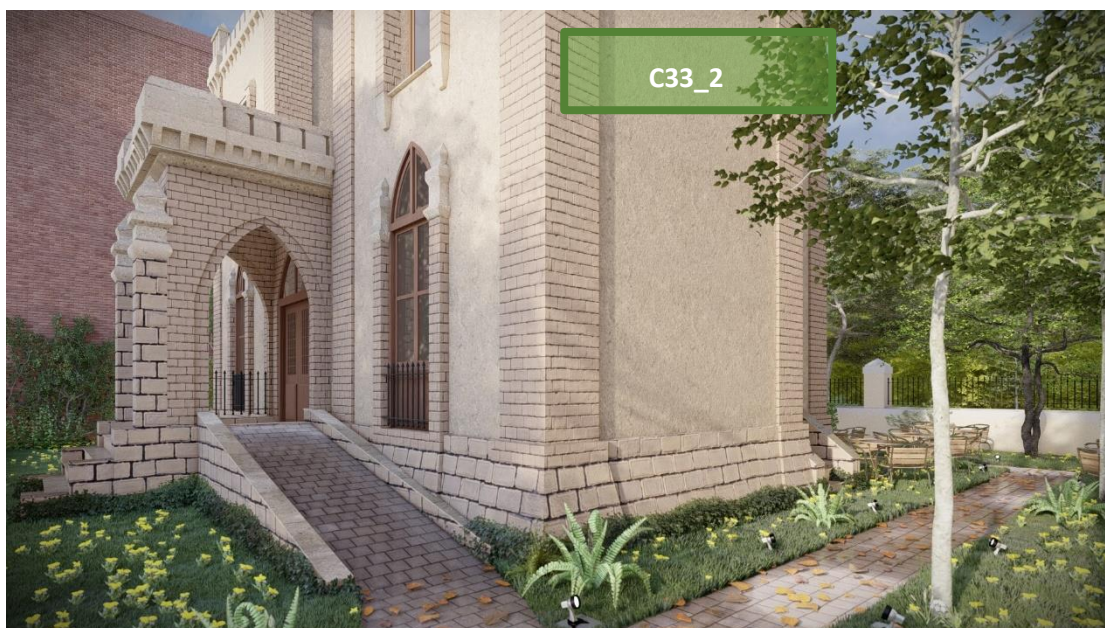
**Significant Damage (SD)** αντιστοιχεί → το βήμα 14 με συντελεστή φόρτισης 12,90 και μετακίνηση στα 0.00067m. Τα στοιχεία τα οποία αστόχησαν σε ροπή κάμψης είναι τα C7\_1, C18\_1 - κάτω κόμβοι (στο ισόγειο), και C33\_2 – κάτω κόμβος (στο πρώτο επίπεδο) παρουσιάζονται στα σχήματα 5.22, 5.23 και 5.24 με πράσινο χρώμα.

Σχήμα 5.24 Αστοχία του στοιχείου σε ροπή κάμψης – όψη Γ

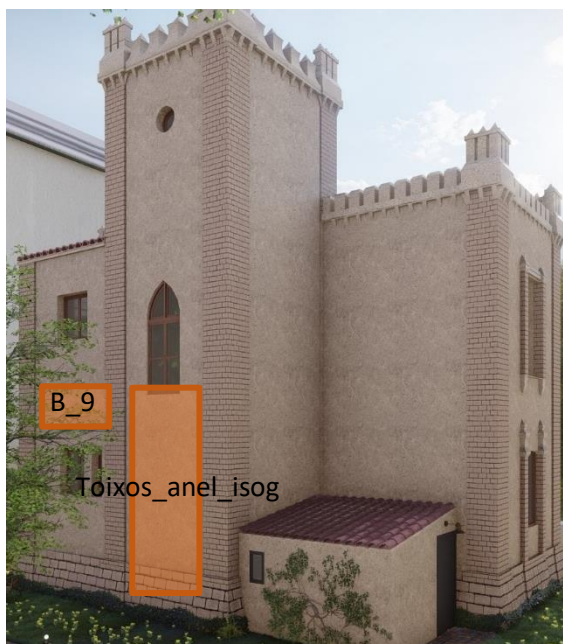
Στη **διάτμηση** παρατηρήθηκε αστοχία στα υπέρθυρα από το ξεκίνημα της ανάλυσης και πάλι, ενώ οι πρώτες αστοχίες συνέβησαν στο **2,75** και **2,78** στην πίσω όψη του κτηρίου όπως φαίνεται στην εικόνα 5.28. Όσον αφορά τη μέγιστη μετακίνηση του κτηρίου κατά τη διάρκεια του σεισμού δηλαδή στο χρονικό διάστημα **3,71** το στοιχείο που αστόχησε ήταν λίγο αργότερα δηλαδή τη χρονική στιγμή **3,74** και φαίνεται στο σχήμα 5.29. Η τελευταία αστοχία συνέβη στο **14,18** και είναι του στοιχείου που φαίνεται στο σχήμα 5.30.

Σχήμα 5.28 Πρώτες αστοχίες στοιχείων σε διάτμηση, της πρώτης καταγραφής - πίσω όψη

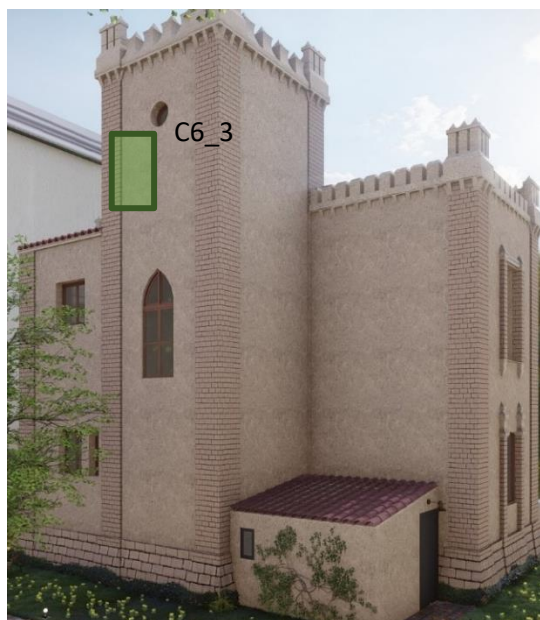
Κατά τη **ροπή κάμψης** η πρώτη αστοχία συνέβη στο **0,2** στην πίσω όψη του κτηρίου στο στοιχείο C6\_3 – κάτω κόμβος, όπως φαίνεται στην εικόνα 5.31. Από το **1,32 – 1,41** αστοχεί ένα ακόμη στοιχείο στην πίσω όψη του κτηρίου και στους δυο του κόμβους όπως φαίνεται στο σχήμα 5.32 ενώ το επόμενο που αστοχεί είναι ο κάτω κόμβος του στοιχείου στο σχήμα 5.33 και στο χρονικό διάστημα **2,02**. Αντίστοιχα και στο σχήμα 5.34 το χρονικό διάστημα **2,42**.

Σχήμα 5.31. Αστοχία του στοιχείου σε ροπή κάμψης, της πρώτης καταγραφής - πίσω όψη

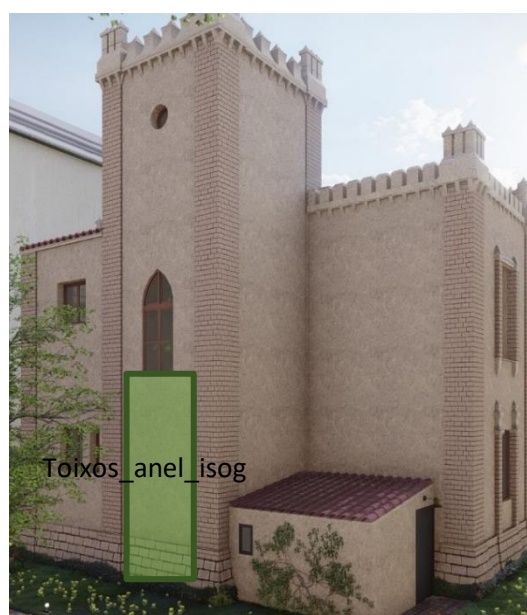
Σχήμα 5.32. Αστοχία του στοιχείου σε ροπή κάμψης, της πρώτης καταγραφής - πίσω όψη

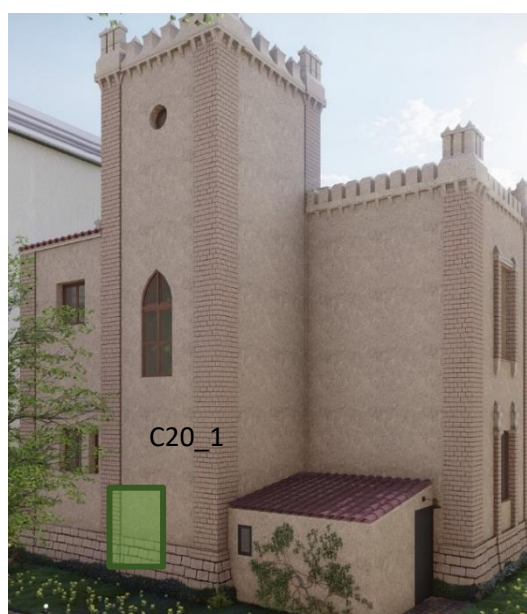
Σχήμα 5.34 Αστοχία του στοιχείου σε ροπή κάμψης, της πρώτης καταγραφής - πίσω όψη
