ΠΑΝΕΠΙΣΤΗΜΙΟ ΔΥΤΙΚΗΣ ΑΤΤΙΚΗΣ

ΠΡΟΓΡΑΜΜΑ ΜΕΤΑΠΤΥΧΙΑΚΩΝ ΣΠΟΥΔΩΝ  
"Αντισεισμική και Ενεργειακή Αναβάθμιση Κατασκευών  
και Αειφόρος Ανάπτυξη"

ΔΙΠΛΩΜΑΤΙΚΗ ΕΡΓΑΣΙΑ

«Αποτίμηση συμπεριφοράς πολυώροφου κτιρίου κατά το σεισμό της Αθήνας,  
07/09/1999»

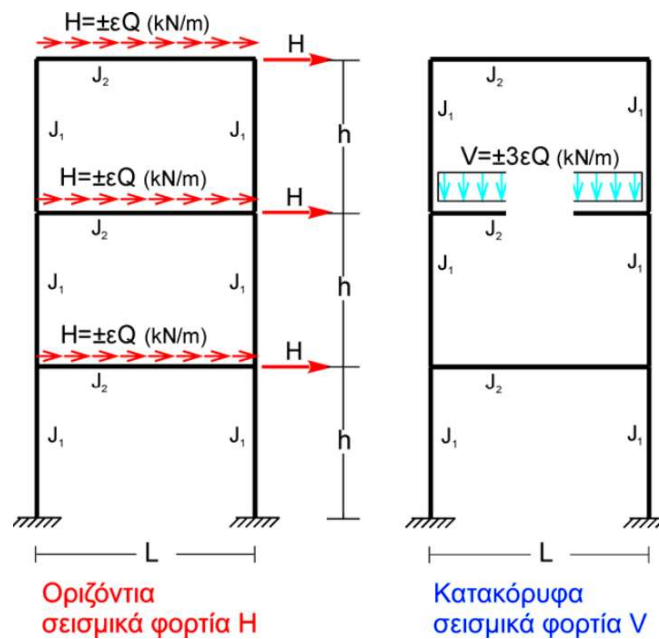
EIKONA 8: Ορθογωνική κατανομή δυνάμεων (Δουδούμης, 2008).

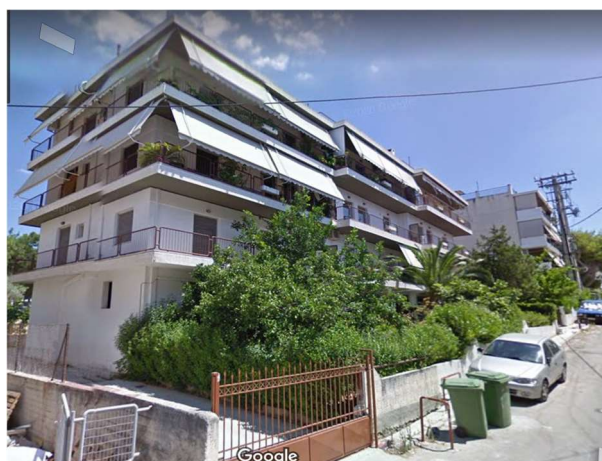
*ΕΙΚΟΝΑ 29: Πρόσοψη με εμφανή την κλίση του δρόμου. Το ισόγειο έκλεισε μετά από επεμβάσεις ενίσχυσης.*

Όπως φαίνεται και από την παραπάνω εικόνα (εικ. 27) το κτίριο είναι κανονικό, ορθογωνικού σχήματος, με αναλογία μικρής προς μεγάλη πλευρά περίπου 1:3. Τα υποστυλώματα στο ισόγειο έχουν διαφορετικό ύψος ώστε να ακολουθούν την κλίση του εδάφους (βλ. εικόνα 29).

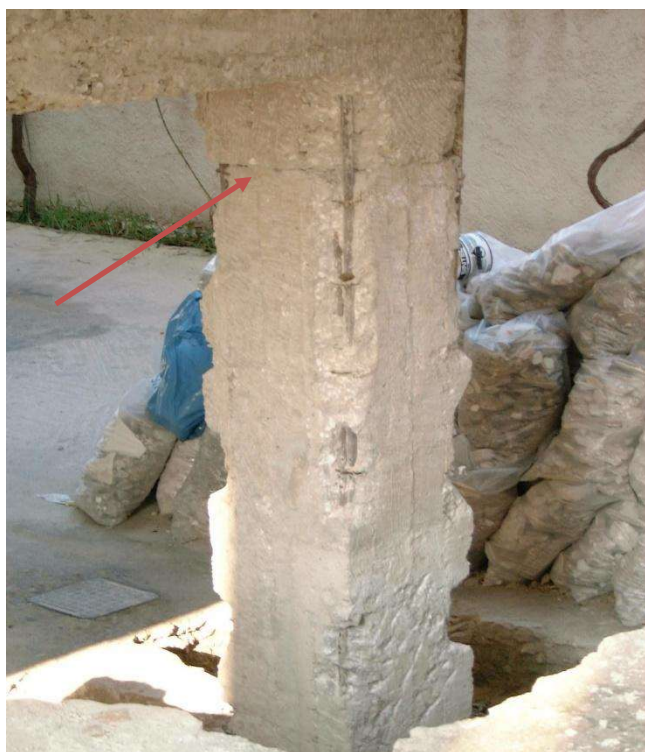
*ΕΙΚΟΝΑ 4.40: Η Κ9 μετά την αποκάλυψη ολόκληρου του ύψους της. Ο διαφορετικός χρωματισμός περίπου στο μέσον της μαρτυρά το τμήμα που ήταν εγκιβωτισμένο στο τοιχείο.*

*Το τοιχείο, καθώς και τμήμα του υπερυψωμένου δαπέδου που αντιστήριζε, έχουν καθαιρεθεί, όπως φαίνεται στο κάτω μέρος της εικόνας. Σαφής είναι η οριζόντια καμπτική ρωγμή στην κεφαλή του υποστυλώματος.*

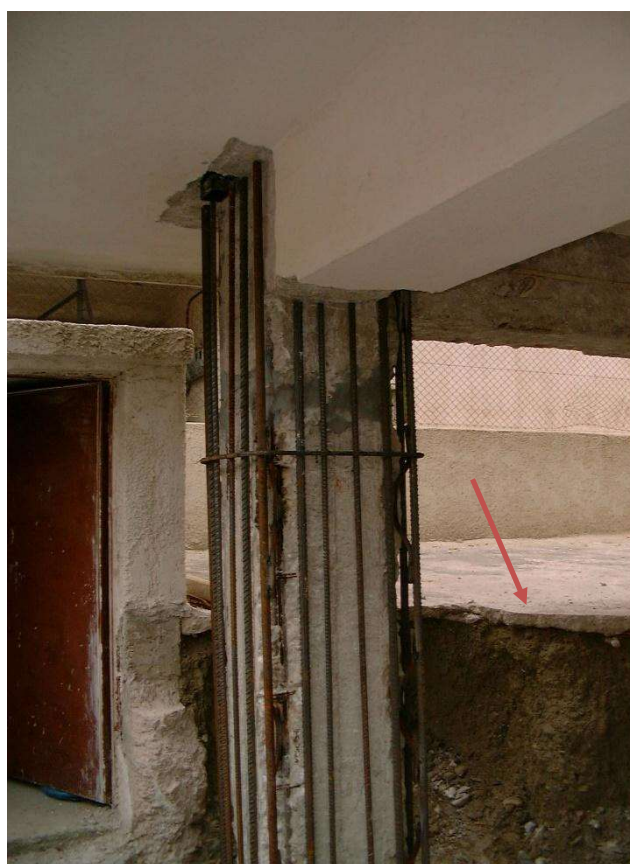
*ΕΙΚΟΝΑ 4.42: Εδώ διακρίνεται πλήρως το φάτνωμα δεξιά της Κ9. Το τοιχείο έφτανε μέχρι τη μέση, εκεί όπου φαίνεται το υπό καθαίρεση έδαφος & δάπεδο. Το σωστό θα ήταν να υπήρχε αρμός μεταξύ αυτού και του υποστύλωματος, αλλιώς αν ήταν σε επαφή, θα έπρεπε να φτάνει μέχρι την κάτω παρειά της δοκού οροφής ισογείου, της οποίας την κρέμαση βλέπουμε πάνω-δεξιά.*

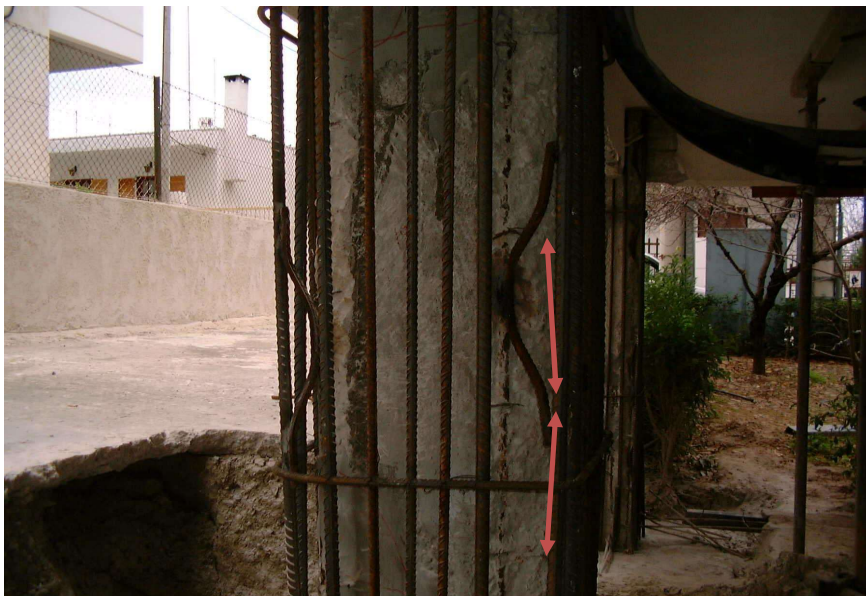
*ΕΙΚΟΝΑ 4.45: Η K18 και η K27 στο βάθος. Στην πάγια σύνδεσης του νέου με τον υφιστάμενο οπλισμό, διακρίνουμε εκατέρωθεν τα τσέρκια του παλιού υποστυλώματος και τα οποία είναι αραιά τοποθετημένα (για τα σημερινά δεδομένα), ανά περίπου 0,20m. Ωστόσο ανταποκρίνεται στη μελέτη, οπότε εδώ δεν υπάρχει παρατηρία.*

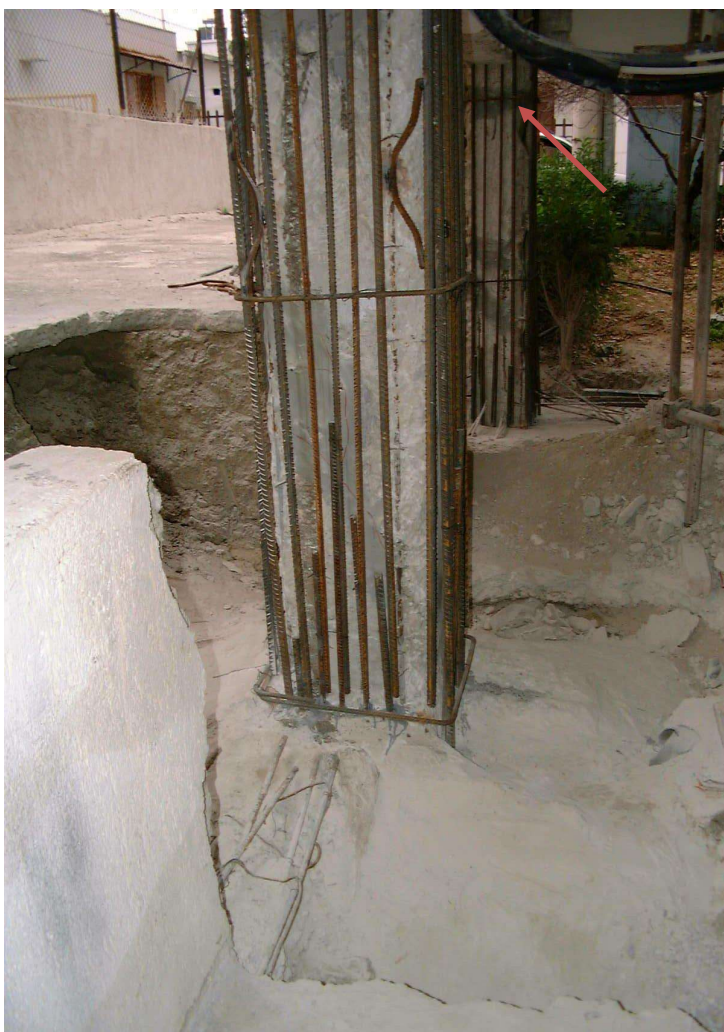
*ΕΙΚΟΝΑ 4.46: Η K18 και η K27 στο βάθος. Η άνω παρειά του ενισχυόμενου θεμελίου είναι μερικά εκατοστά χαμηλότερα από το δάπεδο της pilotis, άρα το βάθος θεμελίωσης δεν είναι μεγάλο. Αριστερά βλέπουμε το τοίχείο, που έχει καθαιρεθεί για όσο μήκος χρειάζεται ώστε να γίνουν οι επεμβάσεις. Παρόμοιες καμπτοδιατμητικές ρωγμές στο μέσο και καμπτική ρωγή στη στέψη της K27.*

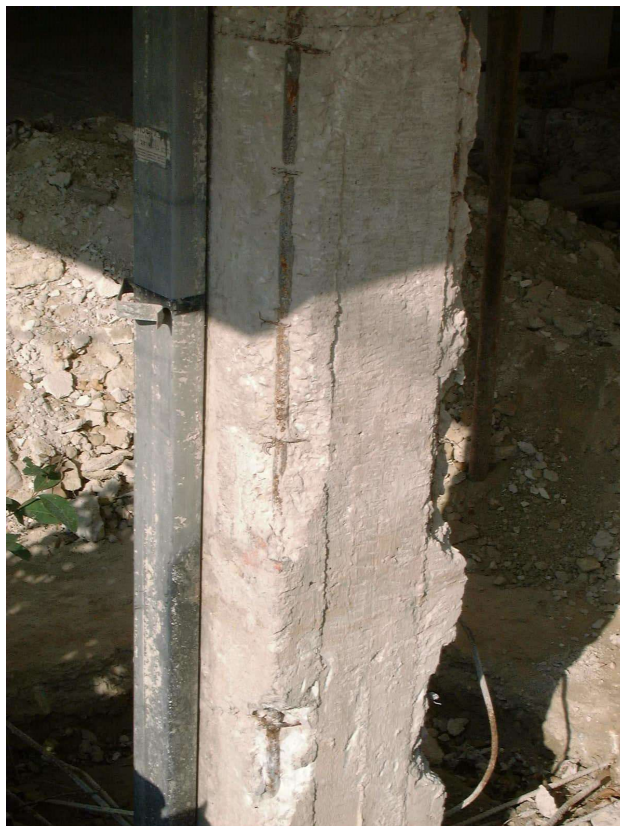
*ΕΙΚΟΝΑ 4.47: Οριζόντια καμπτική ρωγμή στη στέψη της K27.*

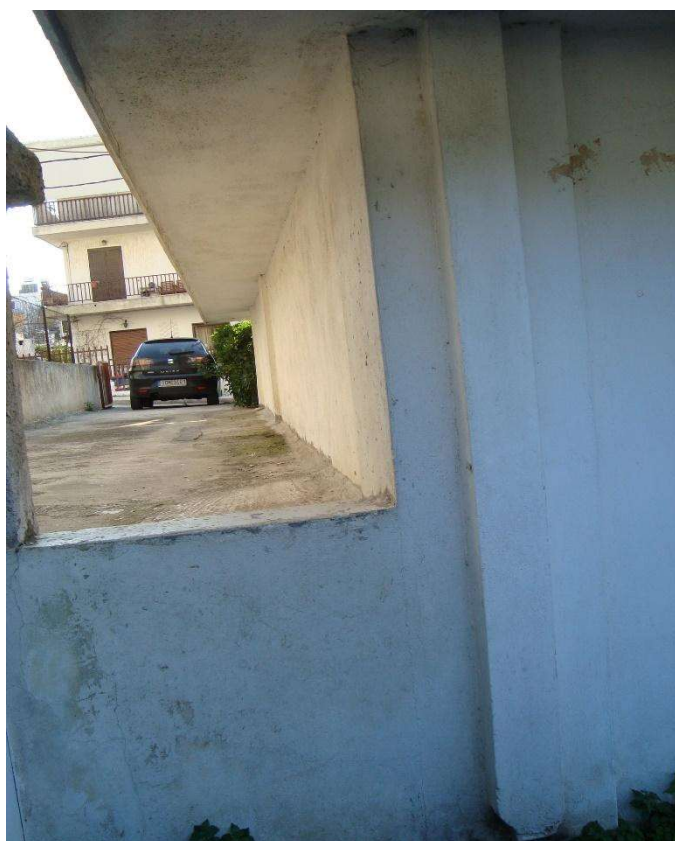
*ΕΙΚΟΝΑ 4.48: Η K9 και K18, K27 στο βάθος, όπως είναι σήμερα. Τα μεταξύ τους φατνώματα κλεισμένα με τοίχειο. Το υπερυψωμένο κομμάτι χρησιμοποιείται, όπως και παλαιότερα, σαν χώρος στάθμευσης.*

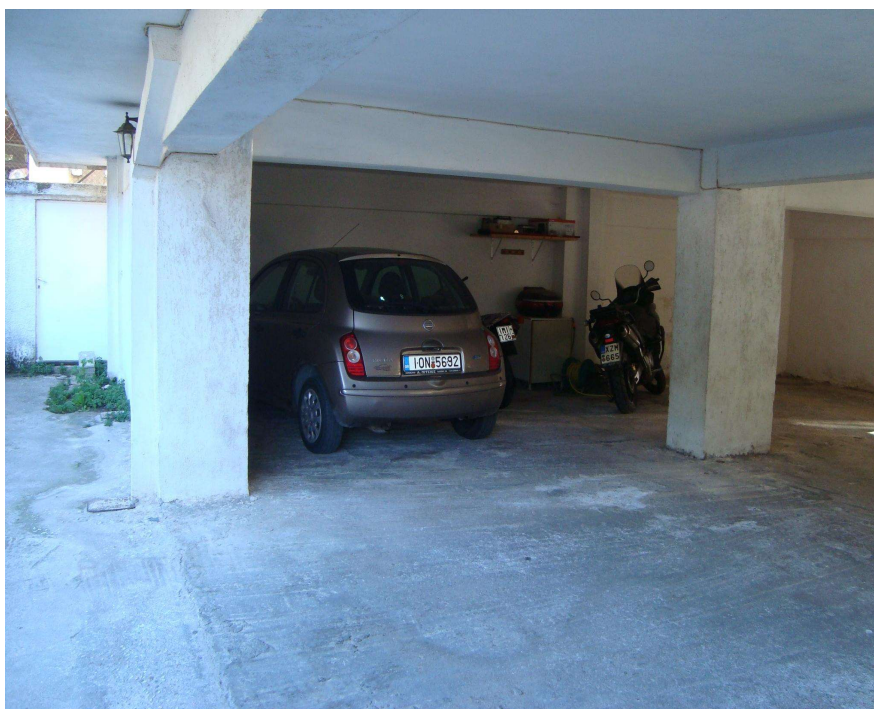
*ΕΙΚΟΝΑ 4.50: Στο βάθος, δεξιά από τη ραφιέρα, διακρίνεται η Κ18 ανάμεσα στα κλειστά πλέον φατνώματα. Η λευκή πόρτα στο διάδρομο αριστερά, είναι η ίδια με αυτή που φαίνεται στις εικόνες 4.41 & 4.42 (στο σεισμό του '99 ήταν κόκκινη).*

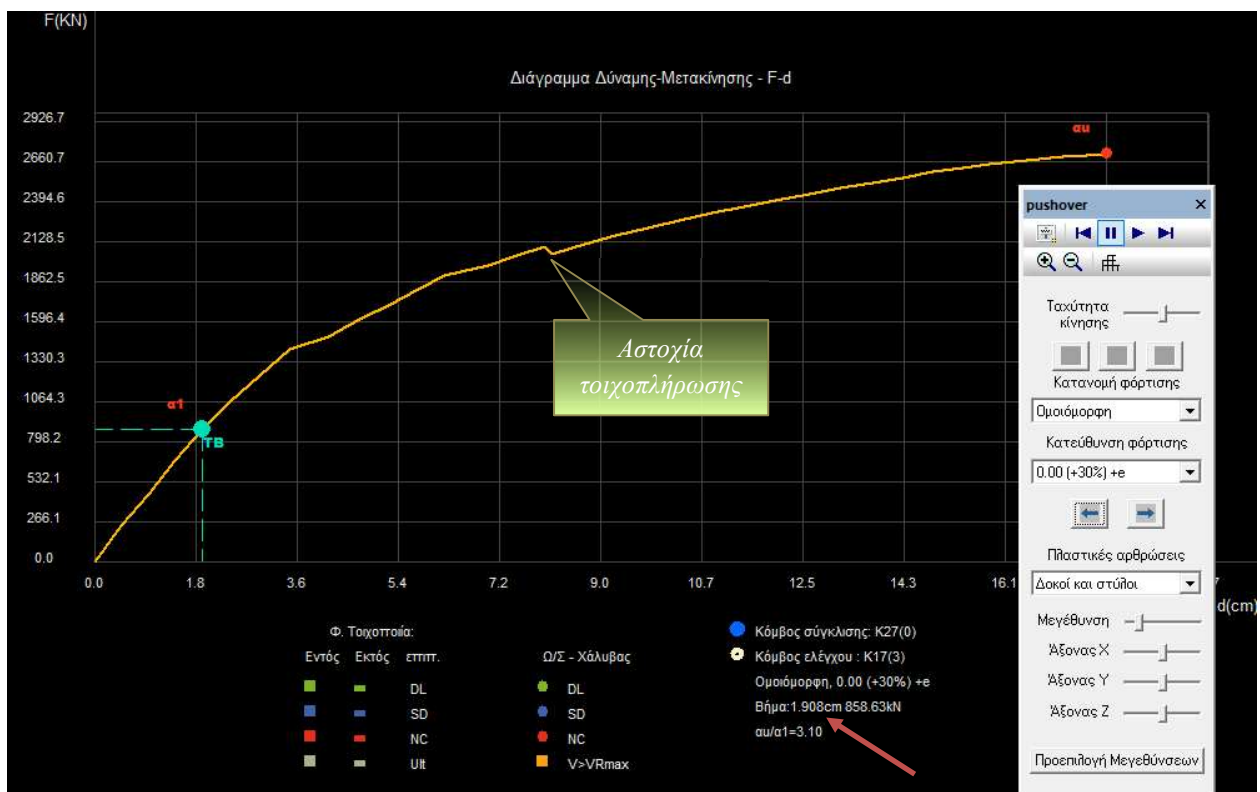
ΕΙΚΟΝΑ 81: Διάγραμμα δύναμης μετακίνησης

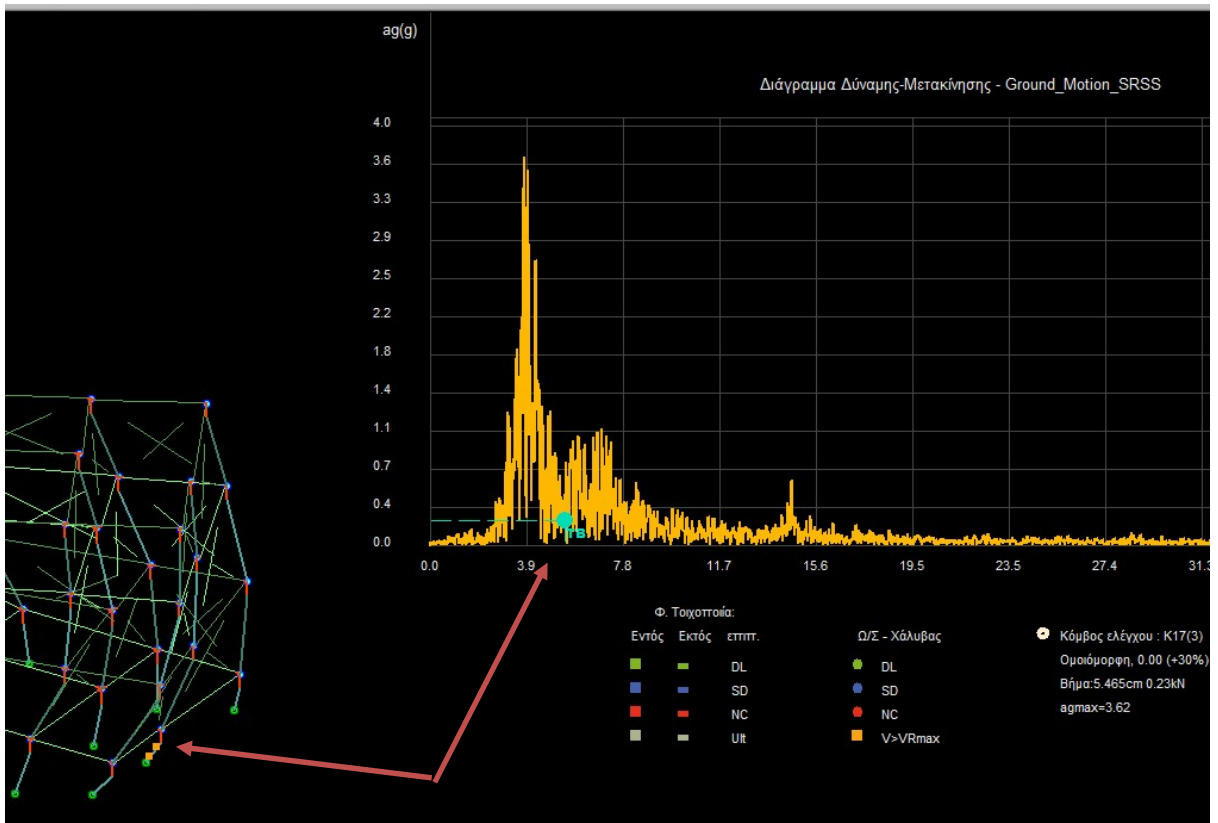
*ΕΙΚΟΝΑ 96: Επιταχυνσιογράφημα ΚΕΔΕ – Διατμητική αστοχία και στα 2 άκρα του μέλους K18, λίγο πριν τα 6 sec. Ο πραγματικός σεισμός έχει μεγαλύτερες επιταχύνσεις και είναι πιο υψίσυχνος σε σχέση με αυτόν της Εικ.96, που είναι στα πρότυπα του Φάσματος Ευρωκώδικα.*

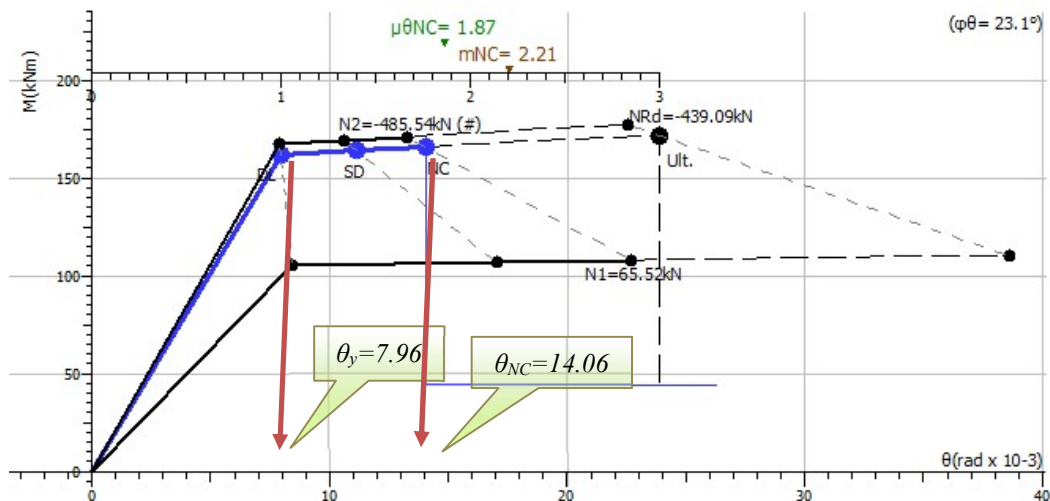
ΕΙΚΟΝΑ 108: Διάγραμμα M-θ.
