**ΑΝΩΤΑΤΟ ΕΚΠΑΙΔΕΥΤΙΚΟ ΙΔΡΥΜΑ ΠΕΙΡΑΙΑ
ΤΕΧΝΟΛΟΓΙΚΟΥ ΤΟΜΕΑ**

ΠΤΥΧΙΑΚΗ ΕΡΓΑΣΙΑ

**Ανάλυση περιπτώσεων καταστροφικής αστοχίας σε μηχανές
εσωτερικής καύσης**

ΑΙΓΑΛΕΩ, Μάρτιος 2017

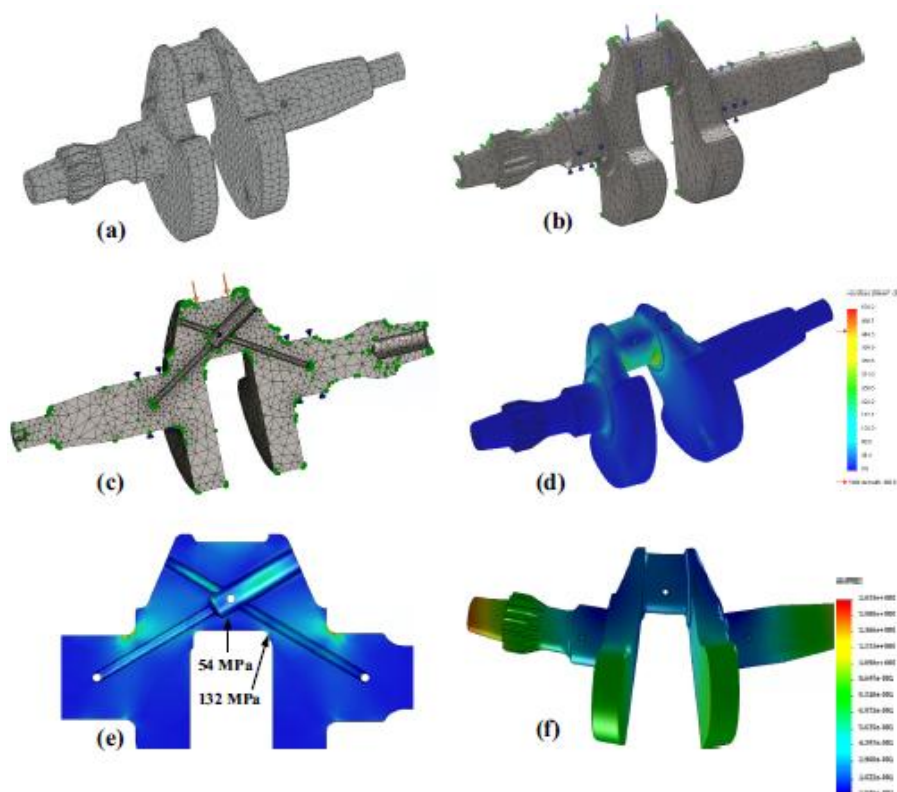
Σχ. 3.1.3 (a) ανάλυση πεπερασμένων στοιχείων, (b)&(c) πλέγμα οριακών συνθηκών σε $\frac{1}{2}$ του μοντέλου, (d) τάσεις στα «φιλεταρισμάτα» των κομβίων, (e) μέγιστη τάση σε κρίσιμες ζώνες όπου εμφανίστηκε η έναρξη της ρωγμής, (f) ανάλυση μοντέλου πεπερασμένων σημείων.

Τα αποτελέσματα του μοντέλου πεπερασμένων στοιχείων έδειξαν ότι, οι περιοχές των «φιλεταρισμάτων» είναι τα πιο ευαίσθητα σημεία (λόγω της κλίσης τους) για θραύση, όπως φαίνεται στο σχ. 3.1.3 (d). Έπειτα από μια προσεκτική εξέταση της μορφολογίας της επιφάνειας του κατάγματος φαίνεται ότι, η ρωγμή αναπτύχθηκε αργά και στους δύο άξονες (χαμηλός ρυθμός αύξησης ρωγμής κόπωσης), και ως εκ τούτου υπήρχε χαμηλό επίπεδο τάσεων μέχρι την τελική θραύση. Στο σχήμα που ακολουθεί παρατηρείται ότι, η αστοχία είναι εμφανής από γυμνό μάτι [15].

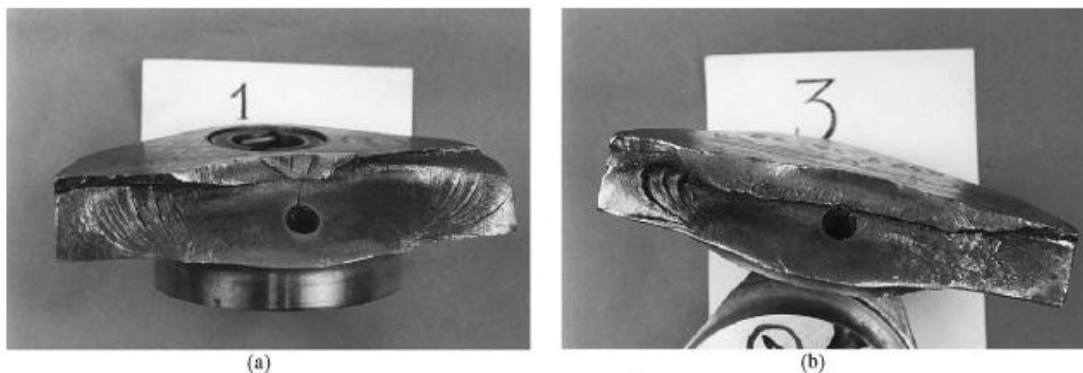
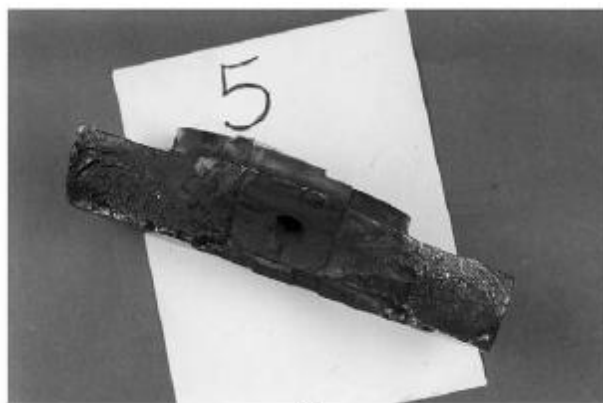
Σχ. 3.1.5 Μακροσκοπική όψη των κατεστραμμένων επιφανειών των στροφαλοφόρων αξόνων.

Έπειτα από την ανάλυση και τις παρατηρήσεις που έγιναν, συνεπάγεται το συμπέρασμα ότι, η χημική σύνθεση και οι μηχανικές ιδιότητες βρίσκονται εντός του προκαθορισμένου εύρους. Από τα συμπεράσματα των αναλύσεων προκύπτει ότι, η πρόωγη θραύση των αξόνων οφείλεται στην κόπωση. Η θραύση σε όλες τις περιπτώσεις έχει λάβει χώρα στην περιοχή που συνδέει το κομβίο με το κύριο στροφείο του άξονα (web-fillet). Η διαφορετική περιοχή έναρξης κόπωσης πιθανώς οφείλεται στις επιφανειακές και υπό-επιφανειακές συνθήκες, που επικρατούν στην περιοχή του κομβίου [16].

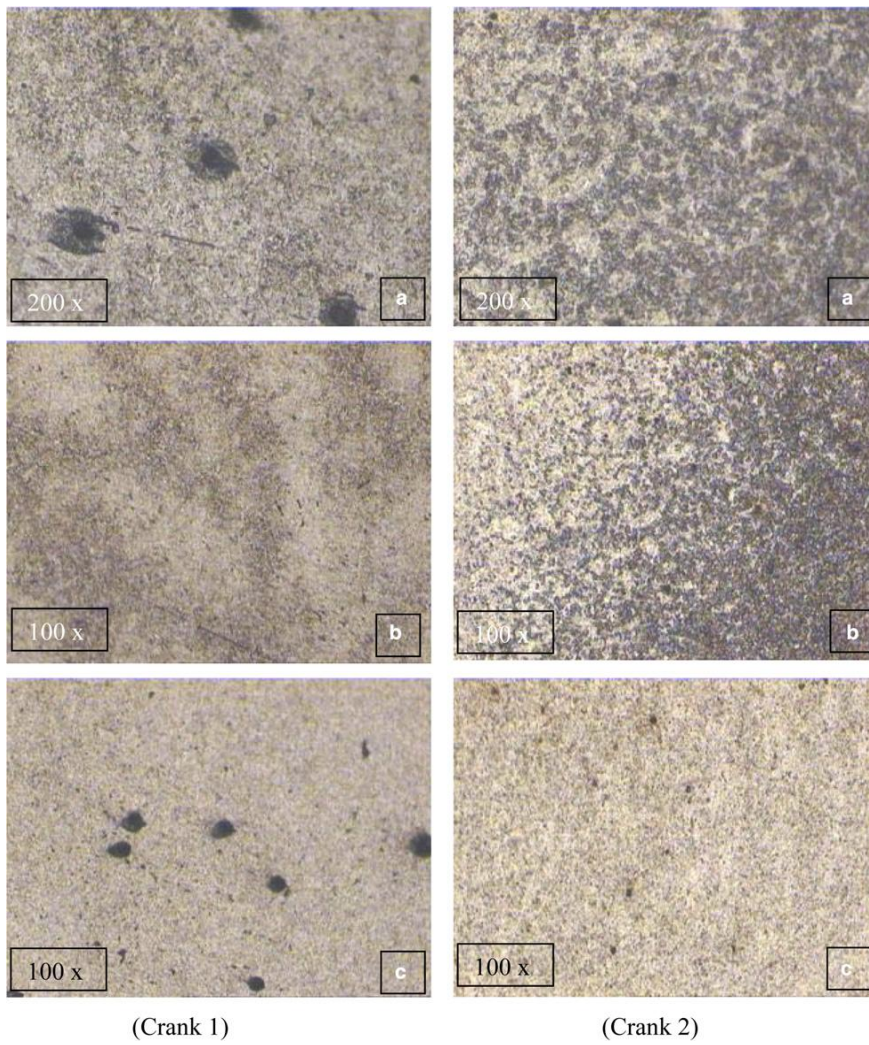
Σχ. 3.1.7 Μικροδομή των στροφαλοφόρων αξόνων (a,b επιφανειακά, c εσωτερικά).

Μετά από ανάλυση των αξόνων διαπιστώθηκε η ύπαρξη κάποιων μαύρων κουκίδων στην επιφάνεια τους (εγκλείσματα). Τα παραπάνω εγκλείσματα παρουσιάζουν πολύ μεγάλο μέγεθος, πιθανών λόγω της κακής κατασκευής και κατεργασίας του υλικού. Οι κοιλότητες αυτές, λογικά, ξεκίνησαν και τη ρωγή κόπωσης του υλικού. Η θραύση προήλθε από μια διαδικασία κόπωσης στην περιοχή καμπυλότητας (φιλετάρισμα) του κομβίου με τον άξονα λόγω της υψηλής συγκέντρωσης τάσεων [17].

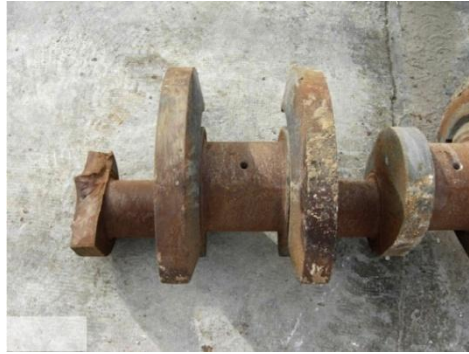
Στην περίπτωση του πρώτου στροφαλοφόρου άξονα, η επιφάνεια θραύσης εξετάστηκε με γυμνό μάτι και με ένα φακό μεγέθυνσης. Η θραύση έλαβε χώρα ανάμεσα στο κομμάτι που ενώνει το κύριο στροφείο (J5) και το κομβίο (P4) (σχ.3.1.8), με την τελική αστοχία του άξονα να φαίνεται στο σχήμα 3.1.9 [18].

Σχ.3.1.9 Τελική αστοχία στροφαλοφόρου άξονα Νο 1

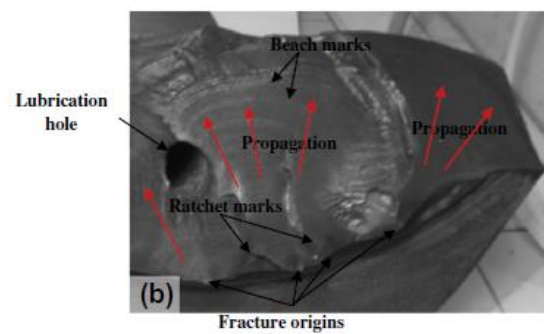
Σχ. 3.1.10 (α) Όψη επιφάνειας κατάγμα κόπωσης, (β) μεγεθυμένη απεικόνιση της λεπτομέρειας Α της εικόνας 3.12(α), (γ) μεγεθυμένη απεικόνιση της λεπτομέρειας Β της εικόνας 3.12(α), (δ) παρατήρηση σημαδιών εξέλιξης (beach marks) με χρήση ηλεκτρονικού μικροσκοπίου σάρωσης.

Ακόμα, παρατηρείται ομαλή επιφάνεια γύρω από τα επίμαχα σημεία (A,B) με εμφανή τα σημάδια εξέλιξης (beach marks), που αποδεικνύουν την προοδευτική εξάπλωση του μετώπου της ρωγμής. Στην εικόνα (b), φαίνονται μερικά σήματα εξέλιξης (beach marks) στην επιφάνεια θραύσης, που καταδεικνύουν πολλαπλά σημεία προέλευσης θραύσης. Τα σημάδια αυτά είναι αποτέλεσμα των υψηλών τοπικών τάσεων συγκέντρωσης. Παρατηρώντας τις θέσεις έναρξης ρωγμής κόπωσης, επιβεβαιώνεται ότι, η θραύση του άξονα είναι απόρροια μηχανικών καταπονήσεων (φορτία στρέψης και κάμψης) [18].

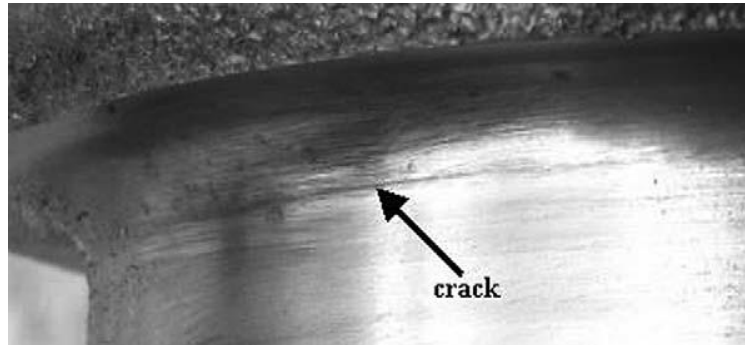
Σχ. 3.2.2 Μεγεθυμένη εικόνα της ρωγμής στο τμήμα κομβίου-φιλέτου (crankpin-web fillet region).

Μετά από τις απαραίτητες αναλύσεις διαπιστώθηκε ότι, η περιοχή που ενώνεται το κομβίο με το αντίβαρο δεν είχε σκληρυνθεί επιτυχώς κατά τη διαδικασία της επαγωγικής σκληρύνσεως. Η σύσταση και η μικροδομή αποκαλύπτουν ότι, το μέταλλο δεν πληρούσε τις προδιαγραφές. Η θραύση ήταν αποτέλεσμα της μη σωστής θερμικής επεξεργασίας, που επήλθε σε θραύση από κόπωση, λόγω περιστροφικής κάμψης. Όπως ήταν αναμενόμενο, η μείωση της αντοχής του οδήγησε στην πρόωρη αστοχία του [20].

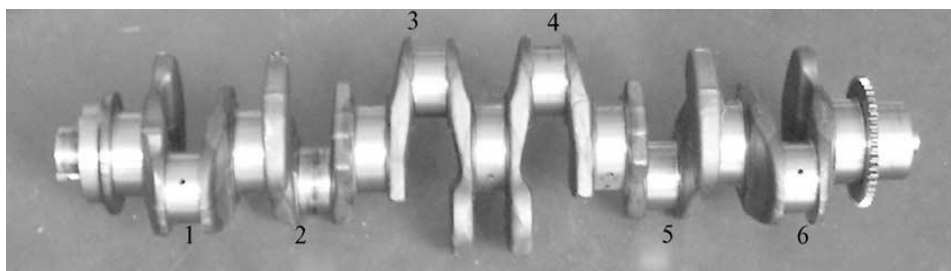
Στην επόμενη περίπτωση έχουμε θραύση στροφαλοφόρου άξονα μετά από επιδιόρθωση. Εμφανίζεται το φαινόμενο της θερμικής κόπωσης στο στροφείο του άξονα, κατά την επεξεργασία, στη φάση της λείανσης. Στα παρακάτω σχήματα, φαίνεται η αστοχία στο στροφείο 2 του άξονα [21].

Σχ. 3.2.3 Θραύση στροφαλοφόρου (θέση 2).

Μετά από την ανάλυση, το συμπέρασμα που εξήχθη είναι ότι η βλάβη του στροφείου προήλθε από μικρές ρωγμές στην επιφάνεια τους. Οι ρωγμές αυτές δημιουργήθηκαν από θερμική κόπωση (υπερθέρμανση), κατά τη διάρκεια της λείανσης [21].

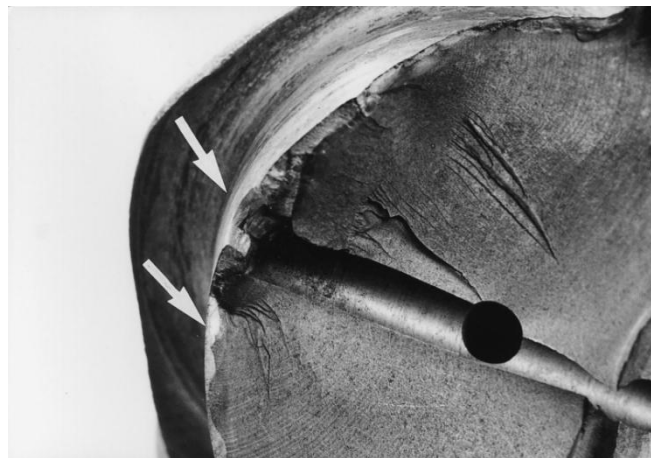
Παρακάτω, εξετάζεται ένας ανακατασκευασμένος στροφαλοφόρος άξονας. Βρέθηκε ότι, η θραύση ήταν αποτέλεσμα κακής επιδιόρθωσης του στροφείου και της οπής διάνοιξης (αναντιστοιχία οπής διάνοιξης-οπής λαδιού), δημιουργώντας ένα «σκαλοπάτι» μεταξύ τους [22].

Σχ. 3.2.5 Η επιφάνεια θραύσης του στροφείου (αναντιστοιχία οπής διάνοιξης- οπής λαδιού).

Μέσω της αστοχίας αυτής τονίζεται η εξειδικευμένη γνώση που χρειάζεται η ανακατασκευή και οι παράγοντες που την επηρεάζουν (π.χ. μηχανικές ανοχές, υλικό κατασκευής στροφαλοφόρου, διαδικασία δημιουργίας διαμέτρου στροφείου και η πιθανότητα επιφανειακών κατεργασιών, όπως επαγωγική σκλήρυνση κ.α.) [22].

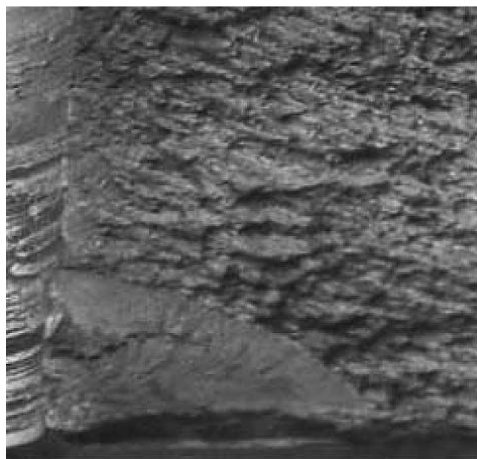
Στη συνέχεια, θα δούμε μια ασυνήθιστη αστοχία στροφαλοφόρου άξονα μπουλντόζας, κατά τη διάρκεια δοκιμαστικού τεστ. Μετά από μια επιδιόρθωση και συναρμολόγηση του στροφαλοθαλάμου και κατά τη διάρκεια ενός δοκιμαστικού τεστ, χωρίς φορτίο, ο στροφαλοφόρος άξονας από κράμα χάλυβα 40CrMnMo διέρρευσε [23].

Σχ. 3.2.6: Επιφάνεια θραύσης.

Έπειτα από την ανάλυση που πραγματοποιήθηκε στον άξονα διαπιστώθηκε ότι, η αστοχία πραγματοποιήθηκε λόγω μη ικανοποιητικής επισκευής και συναρμολόγησης του κινητήρα. Ο άξονας αστόχησε λόγω διατμητικών τάσεων, προκαλούμενων από ασυνήθιστη τριβή, μεταξύ της επιφάνειας του στροφείου και των εδράνων ολίσθησης [23].

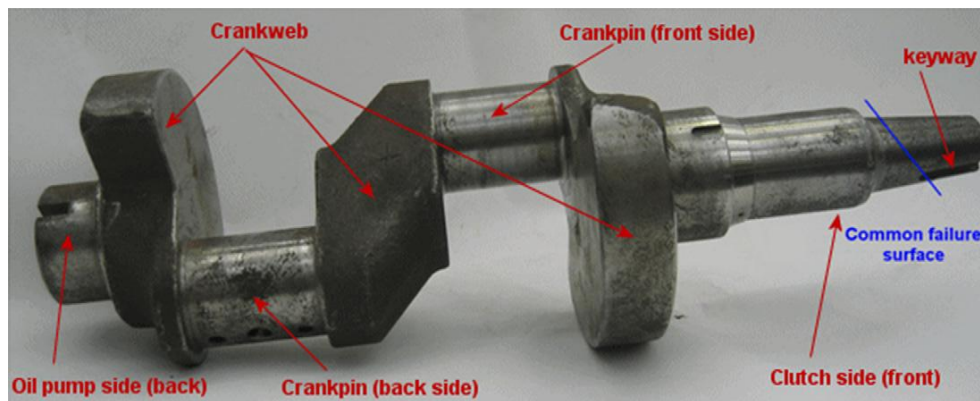
Σχ.. 3.2.8: Στροφαλοφόρος άξονας συμπιεστή

Η επιφάνεια θραύσης έχει λάβει χώρα υπό γωνία περίπου 45 μοίρες ως προς τον άξονα περιστροφής του στροφαλοφόρου και είναι ψαθυρού τύπου.

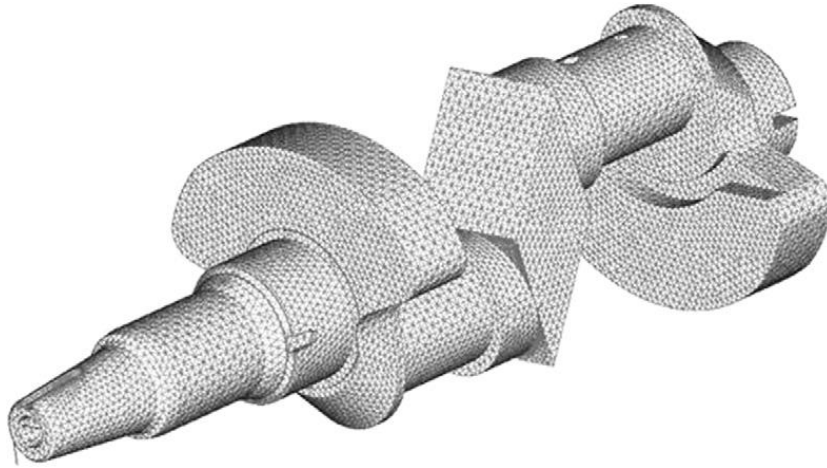
Σχ. 3.2.10: Πλέγμα πεπερασμένων στοιχείων στροφαλοφόρου άξονα.

Το πλέγμα του μοντέλου πεπερασμένων στοιχείων χρησιμοποιείται για να αξιολογηθεί η ακαμψία του στροφαλοφόρου άξονα όπως φαίνεται στο σχήμα που ακολουθεί [25].

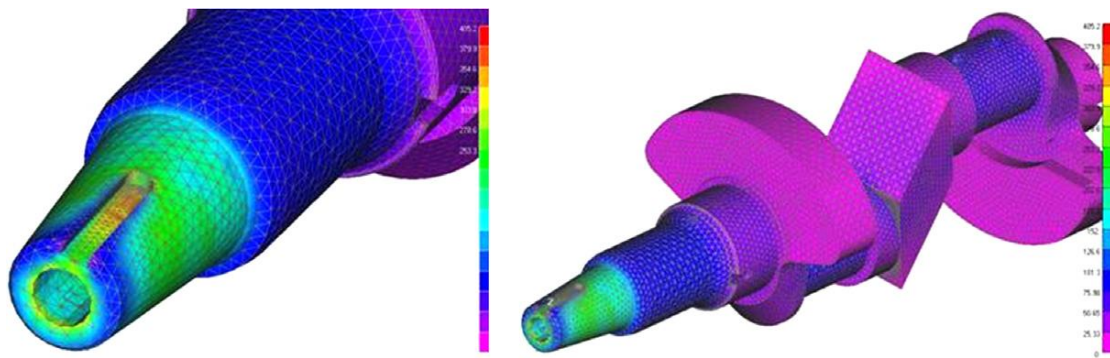
Σχ. 3.2.11: Μοντέλο κατανομής τάσεων.

Το ίδιο μοντέλο χρησιμοποιείται στο τελευταίο στάδιο της ανάλυσης για την εκτίμηση των επιπέδων των τάσεων στον άξονα, καθώς επίσης και το ισοδύναμο μοντέλο της κατανομής τάσεων (von Mises), το οποίο περιλαμβάνει μόνο στρεπτικά φορτία [25].

Η εμφάνιση της θραύσης είναι απόρροια της υπερβολικής περιστροφικής δύναμης. Οι μέγιστες τάσεις εμφανίστηκαν στην περιοχή του «αυλακιού» και αυτή η περιοχή σχετίζεται με τα περισσότερα περιστατικά θραύσης των στροφαλοφόρων αξόνων λόγω της γεωμετρίας της [25].

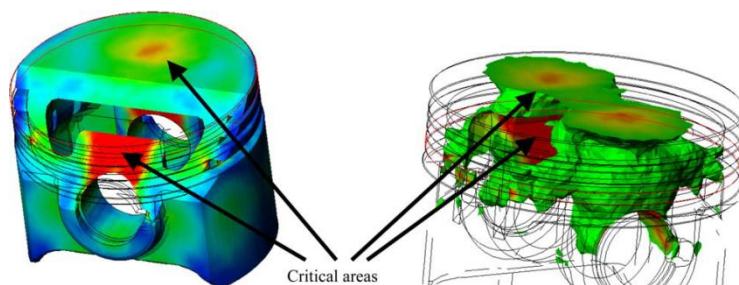
Σχ. 4.1: Τυπική κατανομή τάσεων σε έμβολο μηχανής.

Παρατηρείται ότι, οι δύο κρίσιμες περιοχές στο έμβολο, βρίσκονται στο επάνω μέρος της επιφάνειας του εμβόλου κάτω από τον πείρο συγκράτησης, καθώς επίσης ως κρίσιμες χαρακτηρίζονται και τα (δύο) σημεία επαφής του πείρου συγκράτησης με το έμβολο [26].

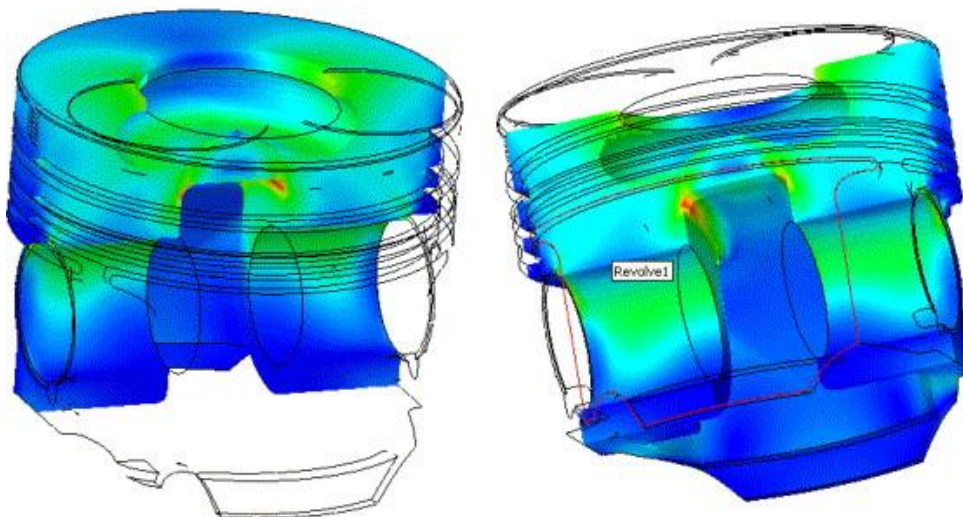
Σχ. 4.5: Γραμμική στατική κατανομή τάσεων του εμβόλου στο σχ. 4.4.

Από την ανάλυση πεπερασμένων στοιχείων του εμβόλου στο (σχ. 4.4), βρέθηκε ότι τα έμβολα που έχουν κοίλωμα στην κεφαλή, εκτός από τις συγκεντρώσεις τάσεων στην οπή του πείρου εμφανίζουν και σε δύο ακόμα περιοχές στο ίδιο κατακόρυφο επίπεδο που περιέχει τις οπές του πείρου [26].

Η μηχανικές βλάβες στην κεφαλή και στην οπή του πείρου, ευθύνονται για πολλές καταστροφές εμβόλων. Οι στατικές τάσεις, εμφανίζονται κυρίως στην οπή συγκράτησης του εμβόλου. Ο λόγος για τον οποίο η ρωγμή εμφανίζεται στην κεφαλή (χείλος κοιλώματος) (σχ. 4.3&4.4) και όχι στην οπή του πείρου, πιθανά οφείλεται στη

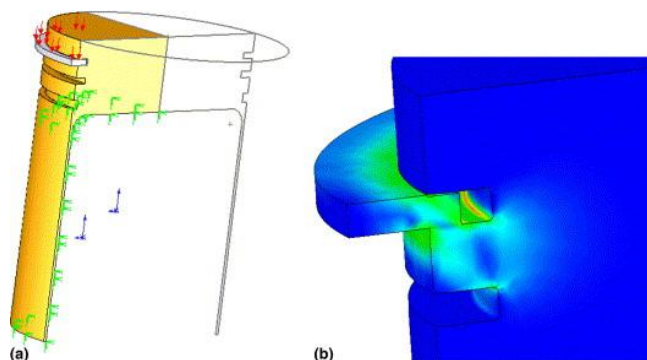
Σχ. 4.7: Κατανομή τάσεων στις ακτίνες καμπυλότητας των αυλακίων.

Γίνεται εύκολα αντιληπτό, ότι όσο πιο μέσα στο αυλάκι βρίσκεται ο δακτύλιος σύσφιξης τόσο μικρότερες είναι και οι τάσεις που ασκούνται στο αυλάκι. Βάσει αυτών που προαναφέρθηκαν διαπιστώνεται ότι οι τάσεις στα αυλάκια, είναι άμεσα εξαρτημένες από την ανοχή του εμβόλου και του κυλίνδρου. Με μεγαλύτερη ανοχή του εμβόλου με τον κύλινδρο, έχουμε αύξηση τάσεων στα αυλάκια (σχ. 4.7b), άρα οι τάσεις στα αυλάκια ενός εμβόλου, σχετίζονται με τη φθορά του κυλίνδρου της μηχανής [26].

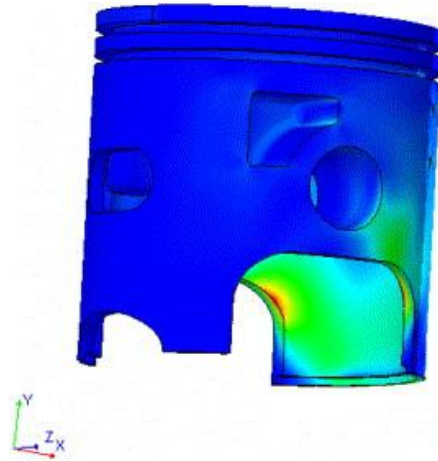
Σχ.4. 9: Διανομή τάσεων στο κάτω μέρος εμβόλου, με μεγάλη ανοχή σχετικά με τον κύλινδρο.

Παρατηρείται ότι, οι τάσεις στην ακτίνα καμπυλότητας στο κάτω μέρος του εμβόλου, είναι μεγαλύτερες όταν υπάρχει μεγάλη γωνία εμβόλου σε σχέση με το κάθετο επίπεδο. Η ανοχή μεταξύ εμβόλου - κυλίνδρου, είναι απαραίτητη για την παλινδρομική κίνηση του. Επιπλέον, τα κύρια σημεία επαφής του εμβόλου με τον κύλινδρο είναι δύο. Ένα στο πάνω μέρος και ένα στο κάτω μέρος του εμβόλου. Στο (σχ. 4.8) φαίνεται το σημείο επαφής του εμβόλου με το τοίχωμα του κυλίνδρου. Αυτή η επαφή δημιουργεί καμπτικά φορτία στην ακτίνα καμπυλότητας του, με αποτέλεσμα τη συγκέντρωση φορτίων στο σημείο αυτό (σχ. 4.9). Συνεπώς, η αύξηση της ανοχής του συστήματος καθώς επίσης και η «καθαρότητα» των τριβόμενων επιφανειών, έχει άμεση σχέση με τη συγκεκριμένη αστοχία [26].

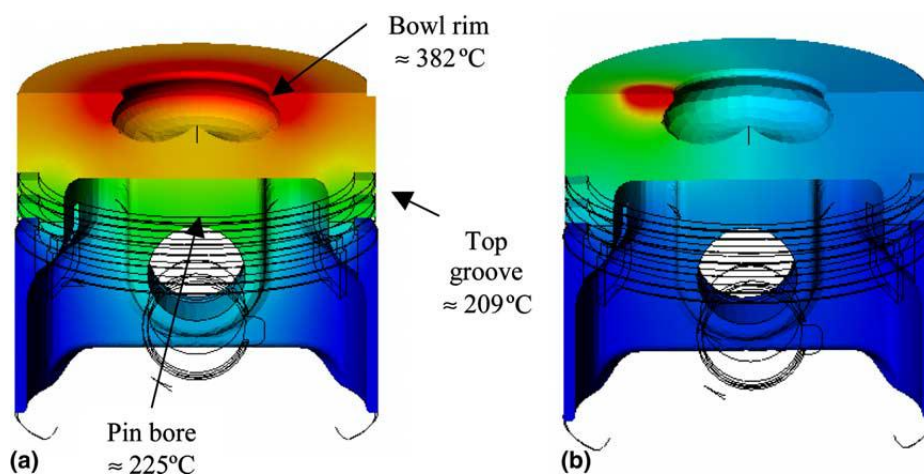
Σχ. 4.11: Σχηματική κατανομή της θερμότητας σε ένα έμβολο. α)ομοιογενής και β)τοπική.

Στη 1^η περίπτωση θερμικών καταπονήσεων (σχ.4.11a) βλέπουμε το πρώτο είδος θερμικών τάσεων οι οποίες ασκούνται στο οριζόντιο επίπεδο. Ιδιαίτερο ενδιαφέρον, παρουσιάζει η περιοχή των «χειλιών» του κοιλώματος (bowl rim), όπου συναντάμε την υψηλότερη θερμοκρασία. Το γεγονός αυτό, δημιουργεί έντονες τάσεις θλίψεως, περιμετρικά στο «χείλος» του κοιλώματος που συχνά υπερβαίνουν το όριο διαρροής του. Έπειτα από τη χαλάρωση των θλιπτικών τάσεων, και όταν το έμβολο ψύχεται, παραμένουσες τάσεις εφελκυσμού επανέρχονται ως αποτέλεσμα της επίδρασης του ερπυσμού στο «χείλος» του κοιλώματος. Αυτές οι κυκλικές τάσεις προκαλούν τις απαρχές ρωγμών, περιμετρικά του «χείλους». Σε αυτή την περίπτωση αναμένεται, έντονη κόπωση με εμφάνιση ρωγμών ακτινικά, της επιφάνεια της κεφαλής του εμβόλου [26].

Στη 2^η περίπτωση θερμικών καταπονήσεων, οι θερμικές τάσεις ασκούνται στο κάθετο επίπεδο όπως διαφαίνεται στο σχήμα 4.11b. Σε αυτή την περίπτωση παρατηρούνται θερμότερες περιοχές τοπικά. Η διαδικασία κατά την οποία δημιουργούνται οι ρωγμές, είναι ίδια με αυτήν της πρώτης περίπτωσης, με τη διαφορά ότι οι θερμότερες περιοχές παρουσιάζουν μεγαλύτερες θλιπτικές ακολουθούμενες από μεγαλύτερες εφελκυστικές τάσεις. Σε αυτή λοιπόν την περίπτωση, σχηματίζονται ρωγμές σε συγκεκριμένες περιοχές της κεφαλής του εμβόλου, στις οποίες έχουμε εντονότερη θερμοκρασιακή διαβάθμιση [26].

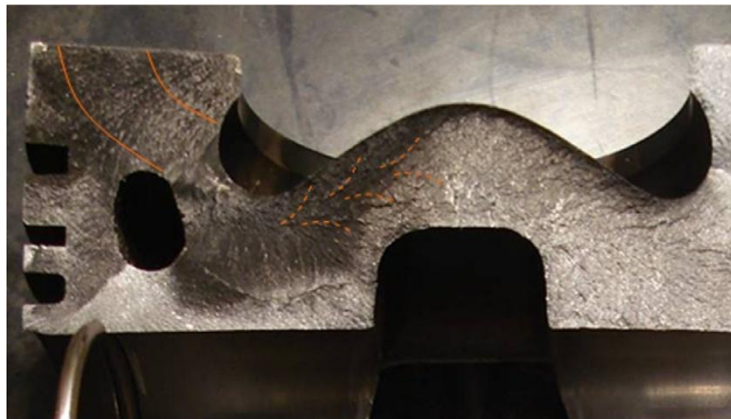
Επιπλέον, παρατηρούνται σημάδια τύπου «βέλους» (Chevron marks) που προδίδουν την προέλευση της ρωγμής, δείχνοντας ότι, η αρχή της βρίσκεται στο χείλος (πάνω μέρος) του κοιλώματος του εμβόλου του κινητήρα (όπως φαίνεται στο σχ.4.14).

Σχ. 4.14: Επιφάνεια θραύσης με τα σημάδια τύπου «βέλους» (Chevron marks) να απεικονίζονται με διακεκομμένες γραμμές προσδιορίζοντας την περιοχή προέλευσης και διάδοσης της ρωγμής.

Οι χαρακτηριστικές ενδείξεις Clameshell marks γνωστές και ως Beach marks, που συνδέονται με τους μηχανισμούς κόπωσης και διάδοσης ρωγμής, ήταν εμφανής σε περιοχές με λιγότερη επιρροή από τα αέρια καύσης. Η προσεκτικότερη εξέταση της κεφαλής του εμβόλου αποκάλυψε περιοχές με μικρό σκασίματα. Έτσι, για να διευκρινιστούν τα αίτια της θραύσης, χρησιμοποιήθηκε μικροσκόπιο ηλεκτρονικής σάρωσης (SEM). Με την βοήθεια της ηλεκτρονικής σάρωσης, παρουσιάστηκαν ραβδώσεις κόπωσης σε κάποιες περιοχές, όπως επίσης και σημάδια διάβρωσης στην επιφάνεια της κεφαλής του εμβόλου, ως απόρροια μικρό-ρωγμών, που είναι συνέπεια της θερμικής κόπωσης [27].

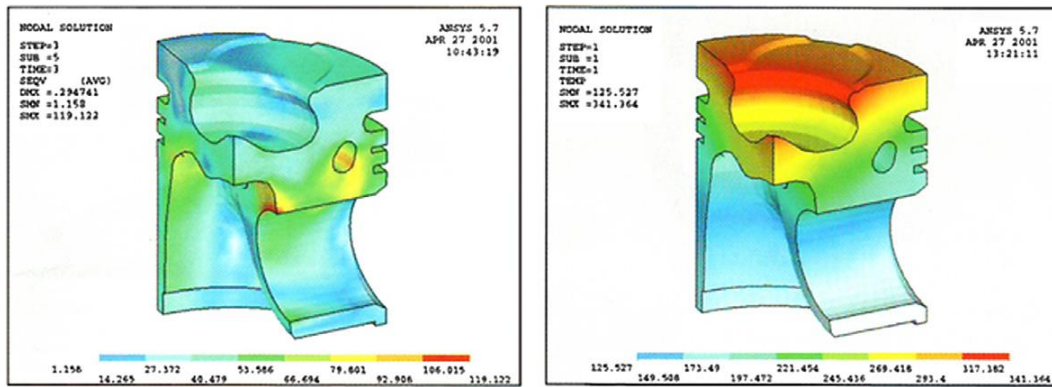
Σχ. 4.15: Περίγραμμα εμβόλου που απεικονίζει τη διανομή, των τάσεων (αριστερά) και της θερμοκρασίας (δεξιά), ενός εμβόλου πετρελαιομηχανής υπό συνδυασμένο φορτίο.

Παρατηρούμε λοιπόν ότι, η περιοχή του χείλους του κοιλώματος σε ένα έμβολο είναι η πιο κρίσιμη, ειδικά όταν υποβάλλεται σε εναλλασσόμενες συνθήκες υψηλής και χαμηλής φόρτισης, όπως σε μια κυκλική δοκιμή αντοχής. Η θερμική και η μηχανική φόρτιση του εμβόλου, υπό το καθεστώς των εξαντλητικών αυτών δοκιμών, ήταν εξαιρετικά έντονη, οδηγώντας το έμβολο στα όρια του σχεδιασμού του. Η αστοχία εμφανίστηκε επιφανειακά στο χείλος του κοιλώματος. Η έναρξης της ρωγμής ξεκίνησε από «θερμικές» μικρό-ρωγμές και μαζί με τη διάβρωση των σωματιδίων πυριτίου, οδήγησε στο όριο του ελαττώματος, καθώς επίσης και στη διάδοση ρωγμής από θερμομηχανική κόπωση και διακύμανση (υψηλή και χαμηλή φόρτιση). Η θραύση ήταν ψαθυρού τύπου στο κρίσιμο μήκος ρωγμής [27].

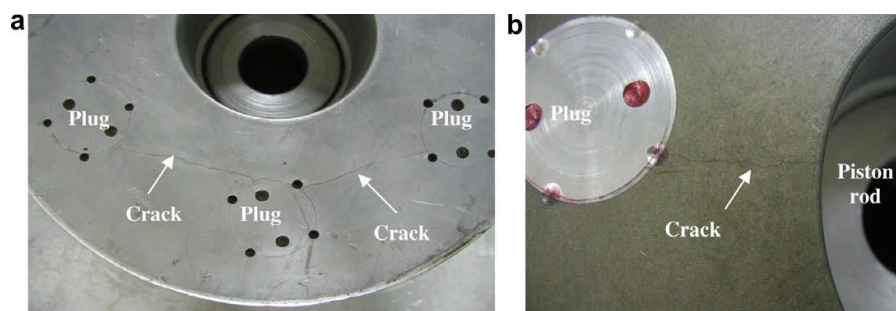
Οι ρωγμές των επιφανειών των εμβόλων φαίνονται στο σχ. 4.19 σε μια μεγεθυμένη απεικόνιση. Εύκολα παρατηρεί κανείς την έντονη επιφανειακή καταπόνηση που έχουν υποστεί τα έμβολα.

Σχ. 4.19: Ρωγμές στην επιφάνεια του εμβόλου No 1 (a) και ρωγμή στην επιφάνεια του εμβόλου No 2.

Για τον προσδιορισμό των αιτίων που οδήγησαν στην αστοχία έγιναν κάποιες αναλύσεις στα έμβολα όπως, τομές σε σημεία έναρξης ρωγμής, χημικός και μεταλλουργικός έλεγχος κ.ά.. Διαπιστώθηκε από την εξέταση ότι, η έναρξη ρωγμών και στα δύο έμβολα ξεκίνησε από τα σπειρώματα των «βυσμάτων», εσωτερικά του σώματος του εμβόλου, με κατεύθυνση προς την επιφάνεια τους [29].

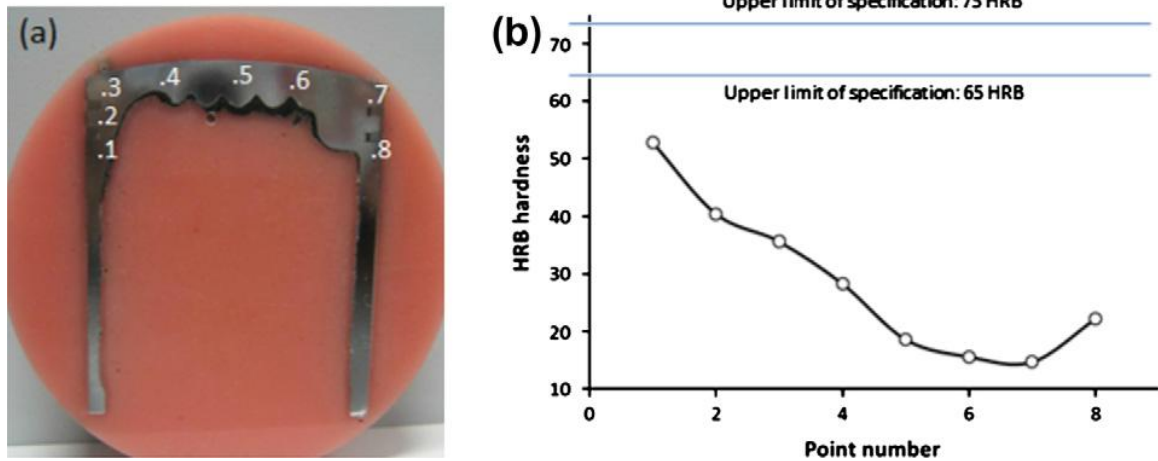
Σχ. 4.22: (α) Τομή εμβόλου σε καλούπι με 8 σημεία μέτρησης και (β) σημεία μεταβολής συχνότητας.

Έντονα είναι τα σημάδια εκδορών που φέρουν οι επιφάνειες έμβολο-κύλινδρος, καθώς οι δακτύλιοι συγκράτησης του εμβόλου στο σημείο αυτό είναι εντελώς κατεστραμμένοι. Επίσης, μέσω της τομής εμφανίζεται καμένο λάδι κάτω από την κεφαλή του εμβόλου. Το γεγονός αυτό, οφείλεται στην είσοδο καυσαερίων στην ελαιολεκάνη, λόγω της καταστροφής των δακτυλίων συγκράτησης. Η φθορά αυτή, προκαλεί έντονο θόρυβο, κραδασμούς και δραματική πτώση ισχύος του κινητήρα έως ότου σβήσει εντελώς. Από το μεταλλουργικό έλεγχο που διενεργήθηκε βρέθηκε ότι, η σκληρότητα του εμβόλου βρισκόταν εκτός των προδιαγραφών και είχε πολύ χαμηλές τιμές, ειδικά στα σημεία εξαγωγής (6,7,8) όπως βλέπουμε στο επόμενο σχήμα 4.22 [30].

Η πτώση σκληρότητας οφείλεται στη θερμοκρασία, πράγμα που φαίνεται εντονότερα στα σημεία εξαγωγής του εμβόλου.

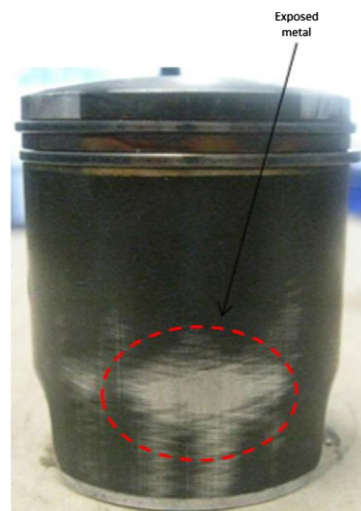
Το μοντέλο προσομοίωσης για τα προβλεπόμενα σημεία φθοράς έχει αρκετά κοινά σημεία με τα πειραματικά δεδομένα, καθώς επίσης και τα σημεία φθοράς της επένδυσης του κυλίνδρου. Προκειμένου να μειωθεί η παράμετρος της θερμοκρασίας που ευθύνεται για την αστοχία του εμβόλου, διεξάγονται μερικές δοκιμές σε έμβολο επικαλυμμένα με μολυβδαίνιο. Παρά την επικάλυψη του, φαίνεται ακόλουθα ότι, έχει υποστεί φθορά στο κάτω μέρος του, σχ. 4.23 [30].

Σχ. 4.23: Έμβολο με επικάλυψη από μολυβδαίνιο που φέρει εκδορές στο κάτω μέρος.

Η αστοχία του εμβόλου είναι αποτέλεσμα της υπερβολικά υψηλής θερμοκρασίας και μπορεί εύκολα να διαπιστωθεί, από τις χαμηλότερες τιμές σκληρότητας του εμβόλου στα σημεία εξαγωγής και της εσωτερικής επένδυσης του κυλίνδρου. Επιπλέον, το διάκενο μεταξύ εμβόλου και κυλίνδρου –βάση των αποτελεσμάτων προσομοίωσης- έχει αυξηθεί, και σε συνδυασμό με τις υψηλές θερμοκρασίες και την οριακή λίπανση οδηγούν στην συγκεκριμένη αστοχία [30].

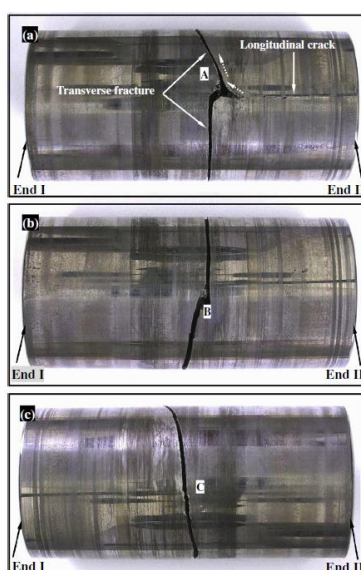
Σχ. 4.3: Αστοχία πείρου που δείχνει τη μορφολογία της ρωγμής σε τρεις διαφορετικές θέσεις.

Η ρωγμή ξεκίνησε κατά μήκος του πείρου και η τελική θραύση του προκλήθηκε κάθετα σε αυτόν, όπως φαίνεται ξεκάθαρα και από τα σχήματα άνω και κάτω (σχ. 4.3 και 4.4) [33].

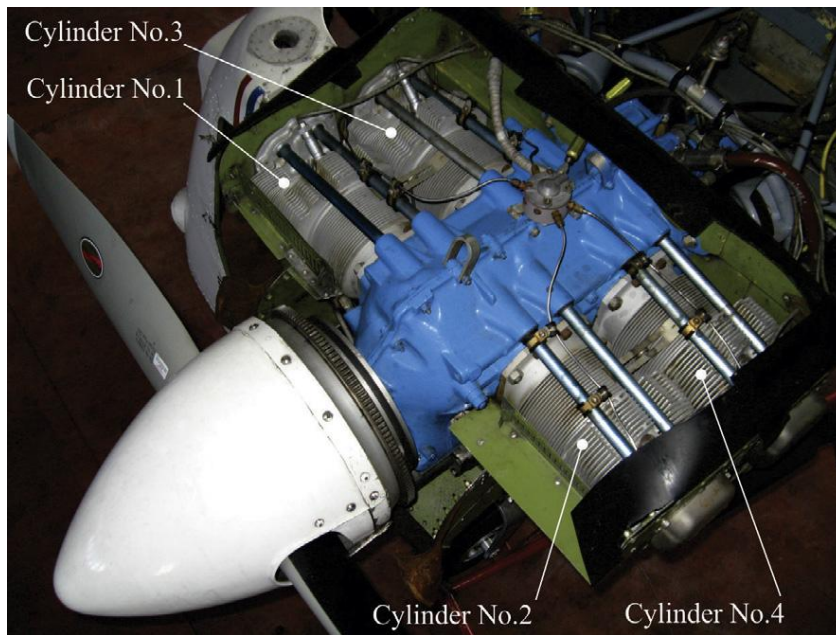
Σχ. 5.3: Κινητήρας αεροσκάφους UTVA-75.

Επιπλέον, θα μελετηθεί μια αστοχία στη κεφαλή κυλίνδρου ενός εκπαιδευτικού αεροσκάφους. Το υλικό κατασκευής της κεφαλής είναι κράμα αλουμινίου 242.0. Η αστοχία (αποτέλεσμα κόπωσης) είχε εμφανιστεί ξανά σε σύντομο χρονικό διάστημα και σε συνδυασμό με τη σοβαρότητα μιας πιθανής πτώσης του αεροσκάφους, κρίθηκε απαραίτητο να προσδιοριστεί το αίτιο που οδήγησε σε αυτή [34].

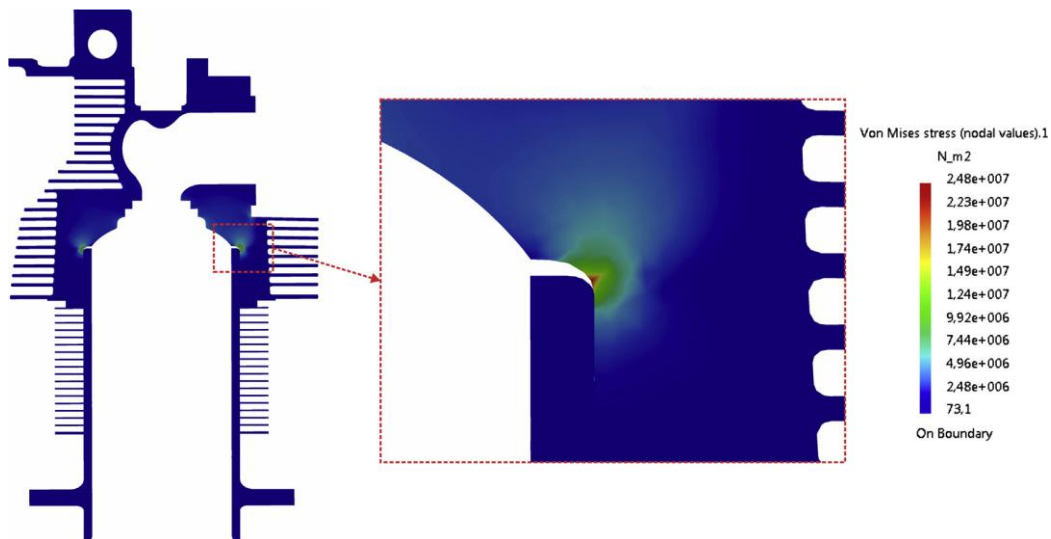
Σχ. 5.8: Τομή μοντέλου πεπερασμένων στοιχείων με τη μέγιστη τάση.

Στις παραπάνω εικόνες φαίνεται ότι, η ρωγμή είχε πολλαπλά σημεία έναρξης, που βρίσκονται στο εσωτερικό σημείο της φλάντζας, εκεί που δημιουργείται η καμπύλη/φιλετάρισμα της κεφαλής, στην πλευρά της εξόδου των καυσαερίων.

Το συμπέρασμα, με βάση τις δοκιμές, είναι ότι, η αστοχία στην κεφαλή του κυλίνδρου είναι συνέπεια κόπωσης λόγω ελαττωμάτων στην εν λόγω περιοχή (υψηλή συγκέντρωση πόρων/ασυνεχειών), που δημιουργήθηκαν πιθανόν κατά τη διαδικασία της χύτευσης [34].

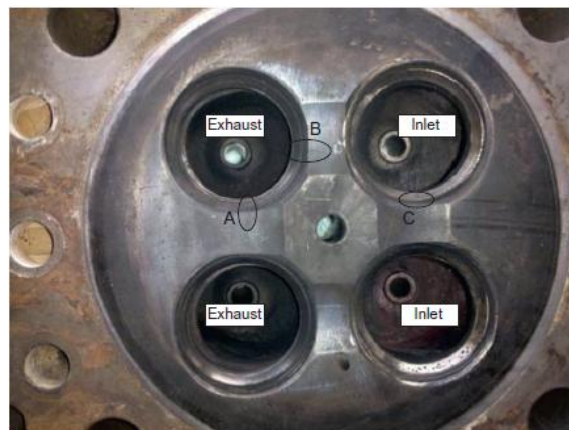
Η επόμενη αστοχία αφορά την κεφαλή κυλίνδρου και συγκεκριμένα τα σημεία εκείνα που βρίσκονται ανάμεσα στις οπές εισαγωγής – εξαγωγής. Για να βρεθούν τα αίτια που οδήγησαν στην αστοχία χρησιμοποιήθηκε ένα μοντέλο πεπερασμένων στοιχείων, σχετίζοντας την θερμοκρασία με τις ιδιότητες των υλικών. Μέσω του μοντέλου αυτού δοκιμάζονται οι μηχανικές και οι θερμικές ιδιότητες του υλικού στις μέγιστες θερμοκρασίες. Αξιολογούνται ακόμα και τα αποτελέσματα του μοντέλου προσομοίωσης, λαμβάνοντας και αξιολογώντας τιμές θερμότητας σε πραγματικές συνθήκες λειτουργίας της κεφαλής του κινητήρα. Τέλος, τα αποτελέσματα συγκέντρωσης τάσεων του μοντέλου συμπίπτουν με τις περιοχές αστοχίας, εξασφαλίζοντας έτσι αξιόπιστα αποτελέσματα [35].

Σχ. 5.8: Περιοχές αστοχίας της επιφάνειας καύσης της κεφαλής.

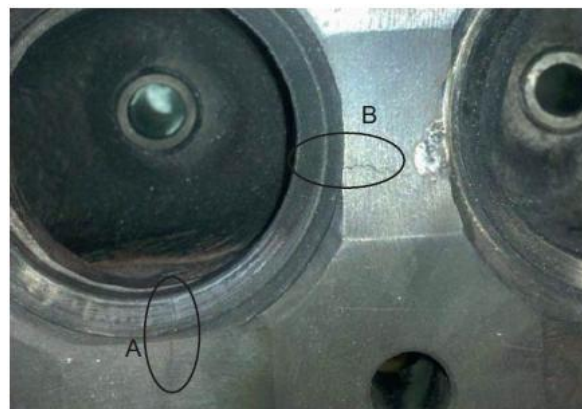
Σχ. 5.9: Εμφάνιση ρωγμών στις περιοχές A, B.

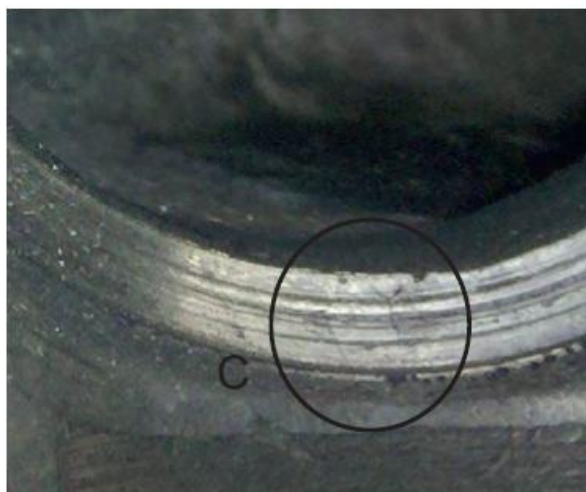
Σχ. 5.10: Περιοχή αστοχίας C.

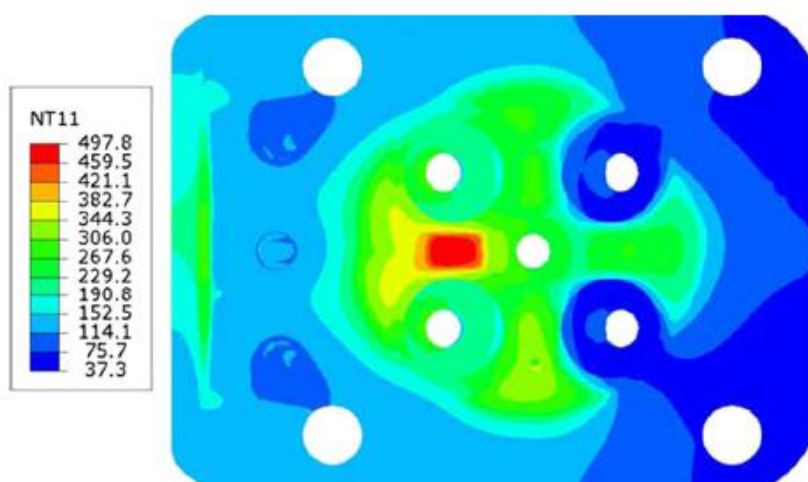
Σχ. 5.11: Προσομοίωση κατανομή θερμοκρασίας στην επιφάνεια της κεφαλής

Παρακάτω, εμφανίζεται το μοντέλο πεπερασμένων στοιχείων της επιφάνειας κεφαλής με θερμοκρασιακή διαβάθμιση, προσδιορίζοντας τις κρίσιμες περιοχές (υψηλότερες θερμοκρασίες) [35].

Το βασικό αποτέλεσμα που εξάγεται από τις αναλύσεις είναι ότι, υπάρχει έντονη επιρροή της θερμοκρασίας στις μηχανικές και θερμικές ιδιότητες του υλικού, ειδικά στα μέρη του γραφίτη που βρίσκονται μέσα στο υλικό της κεφαλής (κατασκευασμένη από χυτοσίδηρο). Επιπλέον, η κεφαλή παρουσίασε ανισοκατανομή

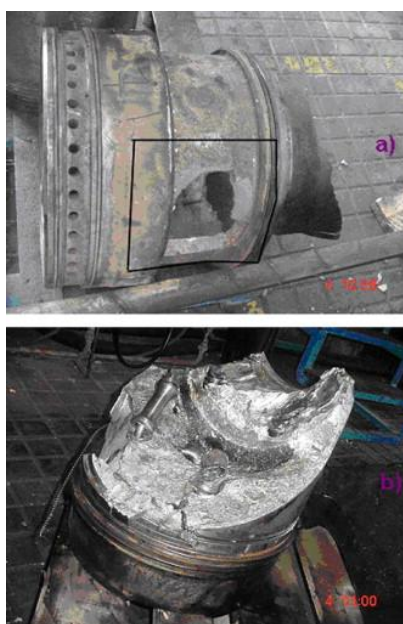
Η πρώτη περίπτωση αφορά αστοχία κυλίνδρου και εμβόλου, τετράχρονης γεννήτριας πετρελαίου. Μετά την ολοκλήρωση 80000 ωρών και αφού είχε γίνει γενική επισκευή, προκλήθηκε σοβαρότατη θραύση [38].

Σχ. 5.2.1: Καταστροφή εσωτερικής επένδυσης κυλίνδρου (α) και του εμβόλου του (β).

Το υλικό της εσωτερικής επένδυσης του κυλίνδρου ήταν φαιός χυτοσίδηρος. Ο έλεγχος στις εσωτερικές επενδύσεις των άλλων κυλίνδρων δεν έδειξε κάποια ανωμαλία στα κρίσιμα σημεία τους, ούτε παρατηρήθηκαν ασυνήθιστες καταθέσεις άνθρακα και λαδιού, όπως αναμενόταν λόγω της μακράς λειτουργίας τους [38].

Η μεταλλογραφική ανάλυση του σώματος του εμβόλου δεν παρουσίασε ανωμαλίες ή ελαττώματα υλικού, ούτε σημάδια κόπωσης στις περιοχές θραύσης. Παρατηρήθηκαν, όμως, διαφορές στις θερμοκρασίες εξαγωγής μεταξύ των κυλίνδρων με υψηλότερη θερμοκρασία εξαγωγής του εν λόγω κυλίνδρου. Υποδηλώνεται δηλαδή ότι, η αστοχία πιθανά σχετίζεται με την ακανόνιστη καύση. Η διαφορά στη εγχεόμενη ποσότητα μεταξύ των κυλίνδρων, δίνει ανάλογα αναλογία αέρα-καυσίμου, με αποτέλεσμα αύξηση θερμοκρασίας. Αυτή η αύξηση της θερμοκρασίας έχει τα εξής πιθανά αποτελέσματα: καταστροφή της λεπτής στρώσης λιπαντικού ανάμεσα σε κύλινδρο και έμβολο που με τη σειρά του επιφέρει αυξημένη θερμοκρασία, υψηλή πλευρική πίεση, αυξημένο εύρος υψηλών συχνοτήτων και αύξηση κρουστικής καύσης σε υψηλές συχνότητες. Όλοι αυτοί οι παράγοντες σε συνδυασμό με την υπερφόρτωση του κυλίνδρου είναι οι κύρια υπεύθυνοι για την αστοχία του [38].

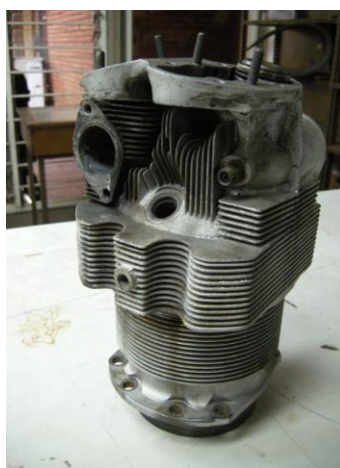
Σχ. 2: Κύλινδρος κινητήρα του αεροσκάφους.

Η παρακάτω αστοχία, αφορά ένα μικρό αεροσκάφος που εμφάνισε απώλεια πίεσης, έναρξη ρωγμών και τελική αστοχία σε έναν από τους κυλίνδρους του. Το υλικό κατασκευής ήταν κράμα αλουμινίου [39].
