**ΧΑΡΤΟΓΡΑΦΗΣΗ ΖΗΜΙΩΝ ΑΠΟ  
ΠΛΗΜΜΥΡΕΣ ΣΤΗ ΜΑΝΔΡΑ ΑΤΤΙΚΗΣ**

**Πτυχιακή Εργασία:**

**ΚΥΡΙΑΚΟΣ-ΣΤΑΥΡΟΣ ΜΑΛΑΚΟΔΗΜΟΣ**

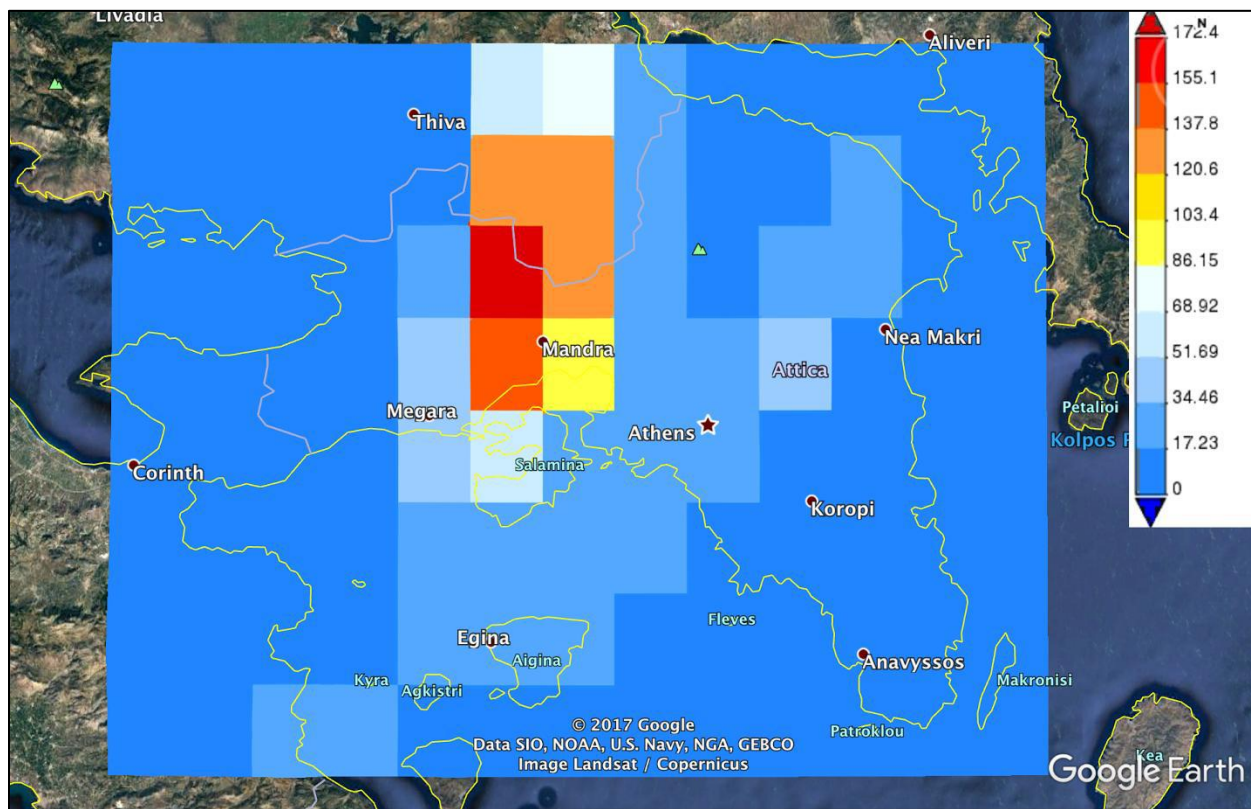
επαναλαμβάνεται κάθε 100 χρόνια περίπου (Στασινός κ.α. 2017). Όπως φαίνεται και στην εικόνα 6, οι μεγαλύτερες τιμές βροχόπτωσης παρατηρούνται να είναι εστιασμένες στο όρος Πατέρας στο βόρειο τμήμα της περιοχής μελέτης. Το γεγονός αυτό προκάλεσε μια ξαφνική πλημμύρα (flash flood) στις περιοχές της Νέας Περάμου, της Μάνδρας, και της Ελευσίνας. Χαρακτηριστικό είναι πως λόγω της λιθολογίας της περιοχής (κατά κύριο λόγο η περιοχή της Μάνδρας είναι δομημένη πάνω σε αλλούβιους σχηματισμούς, χαλαρές και όχι συνεκτικές προσχώσεις, όπως φαίνεται στην εικόνα 5), υπήρχαν πολλά φερτά υλικά λόγω της πλημμύρας. Το γεγονός αυτό, όπως θα αναλυθεί παρακάτω, διαδραμάτισε σημαντικό ρόλο στην εξέλιξη του φαινομένου. Τα κακής ποιότητας και αποτελεσματικότητας αποστραγγιστικά έργα, γρήγορα πληρωθήκαν από αυτά τα υλικά προκαλώντας την υπερχείλιση του υδρογραφικού δικτύου.

Εικόνα 6. Το ύψος της βροχόπτωσης στην περιοχή κατά το διάστημα 14-16 Νοεμβρίου, όπως καταγράφηκε από τις δορυφορικές εικόνες της NASA (Λέκκας κα., 2017)

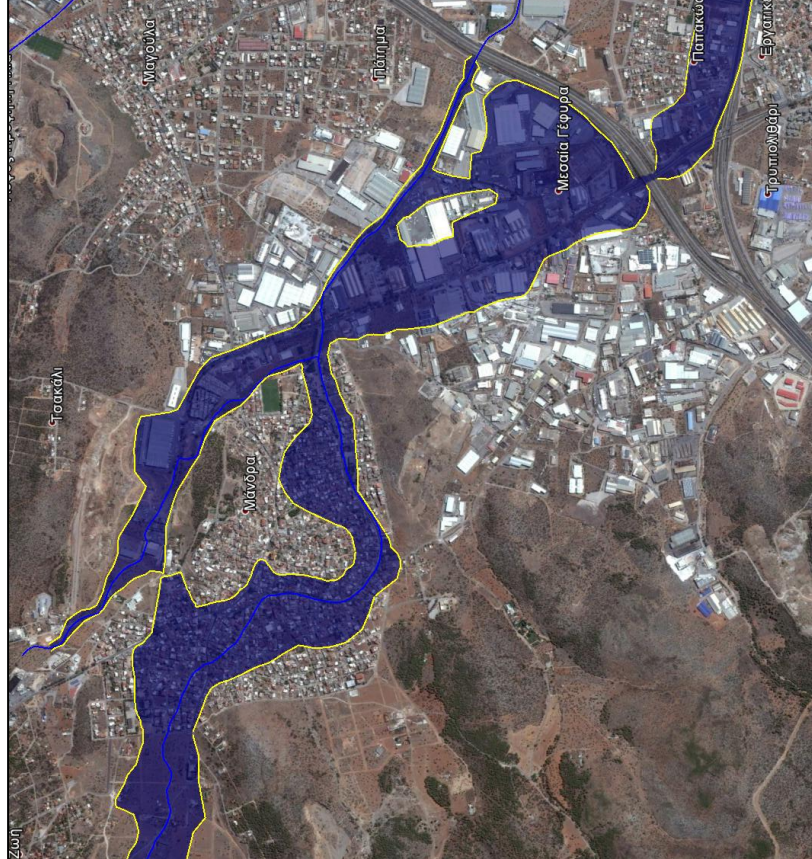
Όπως φαίνεται και στην εικόνα 7, ο κύριος όγκος νερού από την πλημμύρα εντοπίζεται στο νότιο τμήμα του οικισμού, καθώς και η περιοχή νοτιότερα αυτού. Με βάση τόσο την προαναφερθείσα τεχνική έκθεση, όσο και τα δημοσιεύματα του τύπου, η περιοχή αυτή υπέστη και τις περισσότερες καταστροφές.

Εικόνα 7. Η περιοχή που πλημμύρισε με βάση τους Λέκκας κα. (2017). Άξιο αναφοράς είναι πως η ύπαρξη του Εθνικού δικτύου σε συνδυασμό με τα φερτά υλικά και την αδυναμία του δικτύου αποστράγγισης των υδάτων οδήγησε στην συγκέντρωση νερού ακριβώς πάνω από τον δρόμο.

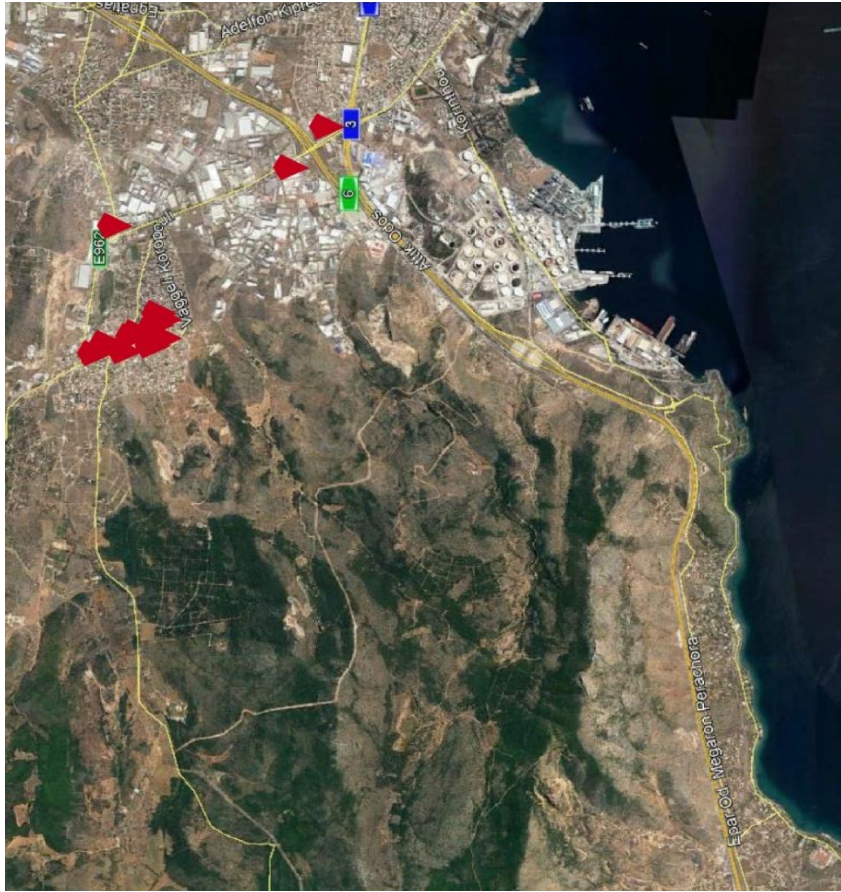
Εικόνα 8. Οι θέσεις ενδιαφέροντος που ελήφθησαν και οι περισσότερες φωτογραφίες στην περιοχή μελέτης, βασισμένο στην εικόνα την περιοχής από το Google Earth (10/2017).

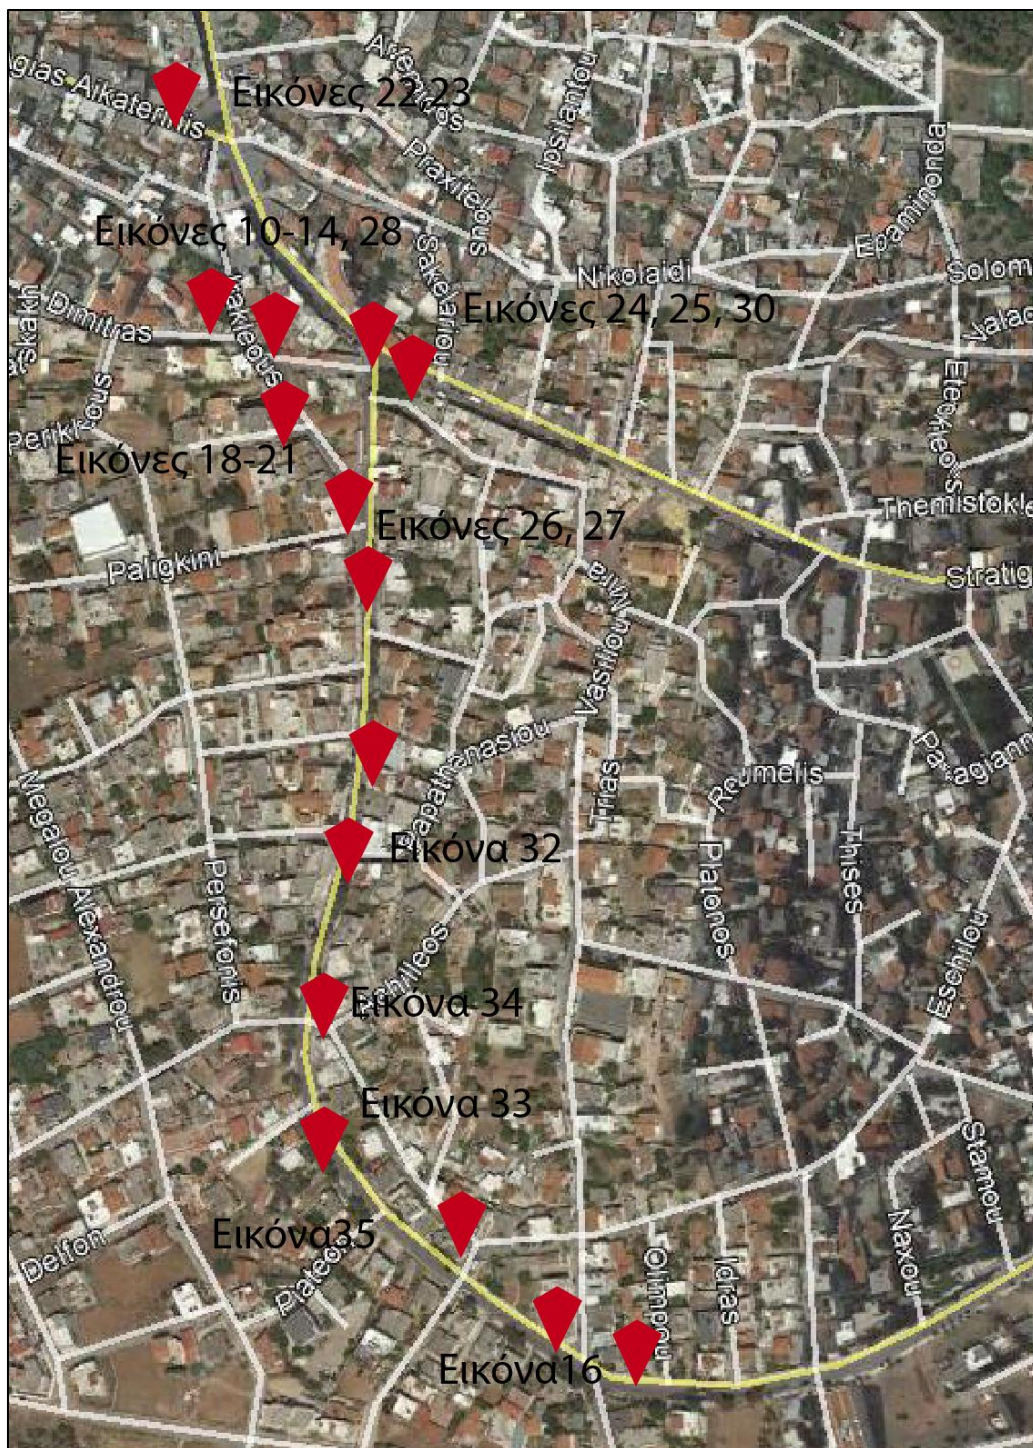
Η εικόνα αυτή επιβεβαιώνεται και από τα αποτελέσματα τις παρούσας εργασίας. Όπως αναφέρθηκε προηγουμένως, η μέθοδος που ακολουθήθηκε ήταν η φωτογράφιση και έπειτα αποτύπωση των καταστροφών από την πλημμύρα στην περιοχή της Μάνδρας (Εικόνες 8 και 9). Για τον λόγο αυτό ελήφθησαν περίπου 60 φωτογραφίες από το σύνολο του οικισμού. Κατά κύριο λόγο οι μεγαλύτερες καταστροφές είναι προσανατολισμένες στην οδό Ευάγγελου Κοροπούλη, καθώς και στους δρόμους Στ. Ρόκα, Αγίας Αικατερίνης, Δήμητρας, Ηρακλέους. Είναι δηλαδή εστιασμένες στο κεντρικό τμήμα της Μάνδρας και συνεχίζουν προς τα νότια, ακλουθώντας την οδό Ευάγγελου Κοροπούλη (Εικόνα 9).

Εικόνα 9. Το περισσότερο ενδιαφέρον από άποψη καταστροφών παρουσιάζει ο οικισμός της Μάνδρας. Οι μεγαλύτερες ζημιές που προκλήθηκαν από την πλημμύρα ακολουθούν εντυπωσιακά την οδό Ευ. Κοροπούλη βασισμένο στην εικόνα την περιοχής από το Google Earth (10/2017).

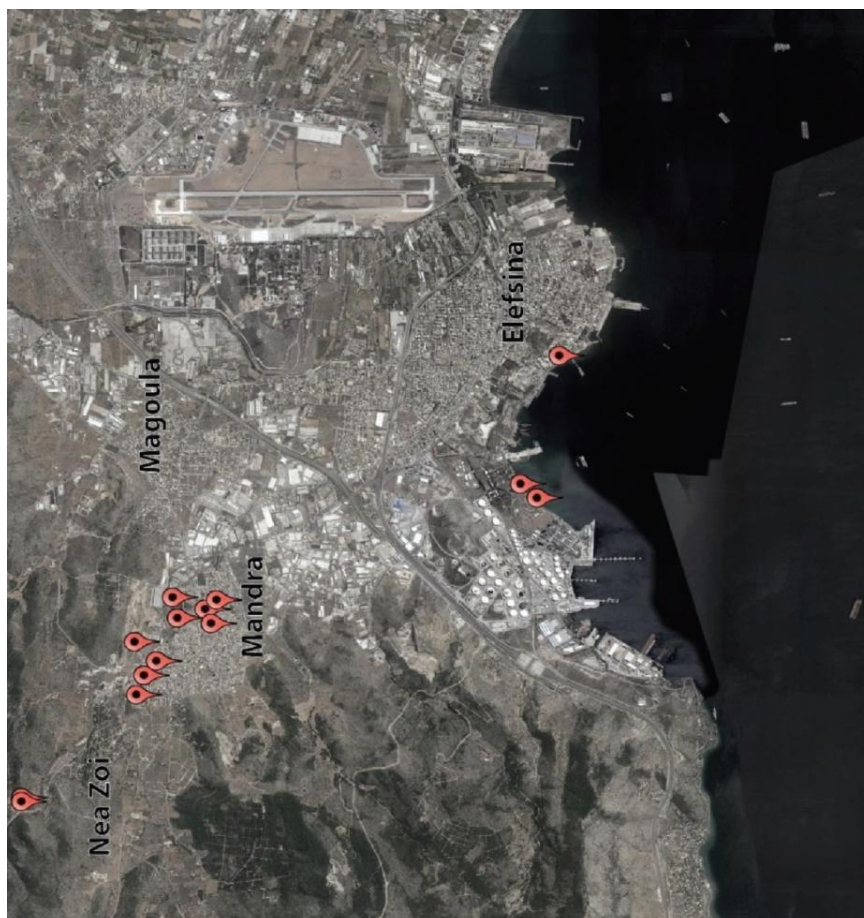
Εικόνα 40. Οι θέσεις που εντοπίστηκαν οι νεκροί από την πλημμύρα στις 15/11/2017 στην ευρύτερη περιοχή σύμφωνα με τους Λέκκας κα. (2017).

Επιπλέον σημεία στην περιοχή που ανασυρθηκαν νεκροί ήταν στην οδό Στρατηγού Ρόκα όπου μια γυναίκα βρέθηκε νεκρή στο σπίτι της, σε υπόγειο οικίας στη συμβολή των οδών Παπαδιαμάντη και Ομήρου όπου εντοπίστηκε νεκρός άνδρας, στην συμβολή Αγ.Αικατερίνης και Ρόκα όπου και εντοπίστηκε νεκρή μια γυναίκα και δύο ακόμη νεκροί άνδρες ο ένας εκ των οποίων εντοπίστηκε και ανασύρθηκε από εξωτερικό χώρο στο 5-6 χλμ Μάνδρας-Θηβών, στη Μάνδρα Αττικής (thetoc.gr 15/11/17, in.gr 15/11/2017, ert.gr 15/11/2017).
