ΠΑΝΕΠΙΣΤΗΜΙΟ ΔΥΤΙΚΗΣ ΑΤΤΙΚΗΣ
ΣΧΟΛΗ ΜΗΧΑΝΙΚΩΝ - ΤΜΗΜΑ ΠΟΛΙΤΙΚΩΝ ΜΗΧΑΝΙΚΩΝ

ΔΙΠΛΩΜΑΤΙΚΗ ΕΡΓΑΣΙΑ

ΑΝΕΛΑΣΤΙΚΗ ΔΥΝΑΜΙΚΗ ΑΝΑΛΥΣΗ

ΤΕΤΡΑΩΡΟΦΗΣ ΟΙΚΟΔΟΜΗΣ ΥΠΟ ΣΕΙΣΜΙΚΗ ΔΡΑΣΗ

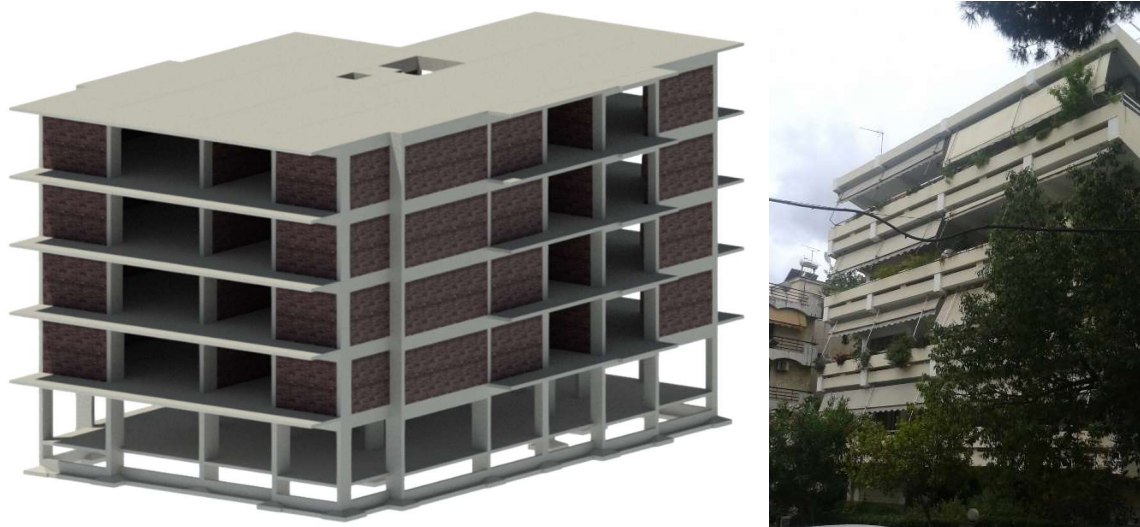
Σχήμα 3.1: Φωτορεαλιστική αποτύπωση φέροντα οργανισμού και κύρια όψη κτηρίου

Το υπό μελέτη κτήριο πρόκειται για υφιστάμενη κατασκευή, με χρήση κατοικίας, τεσσάρων ορόφων με ισόγειο pilotis κατασκευασμένο με Ο.Α. του 1978 και έτος ολοκλήρωσης το 1980 με χρήση κατοικίας. Το κτήριο ανήκει στην κατηγορία των κτηρίων, που μελετήθηκαν και σχεδιάστηκαν με τον αντισεισμικό κανονισμό του 1959, με τον κανονισμό σκυροδέματος του 1954⁹ και με τον κανονισμό φορτίσεων του 1945¹⁰. Βρίσκεται στο Δήμο Χαϊδαρίου, περιοχή που σύμφωνα με το νεότερο αντισεισμικό κανονισμό, έχει ενταχθεί στη Ζώνη Ι¹¹, δηλαδή με απαίτηση τα κτήρια να αντέχουν σε επιταχύνσεις έως 0.16g με έδαφος Β, προδιαγραφές που, προφανώς, δεν εφαρμόστηκαν στις απαιτήσεις για την ανέγερση του κτηρίου. Στο Σχήμα 3.1 απεικονίζεται ο φέρων οργανισμός του κτηρίου που μελετήθηκε, καθώς και η κύρια όψη του.

Ο φέρων οργανισμός του κτηρίου αποτελείται από μεικτό σύστημα, πλαισιακό, με υποστυλώματα και τοιχώματα ποικίλων διαστάσεων, όπου μειώνονται ανοδικά ανά επίπεδο ορόφου. Χρησιμοποιήθηκαν πλακοδοκοί διατομής, κυρίως 60/20, 65/20 και 65/25, καθώς και πλάκες από οπλισμένο σκυρόδεμα διαφόρων παχών κατηγορίας B225 και χάλυβας κατηγορίας STIII για τον κύριο οπλισμό του, όπως και συνδετήρες κατηγορίας STI. Ο πυρήνας του ανελκυστήρα αποτελείται από τοιχώματα οπλισμένου σκυροδέματος και μαζί με το κλιμακοστάσιο βρίσκονται στο κέντρο της κατόψεως. Τέλος η θεμελίωση αποτελείται από μεμονωμένα πέδιλα με συνδετήριους δοκούς μόνο περιμετρικά του κτηρίου, διαστάσεων 20/70.

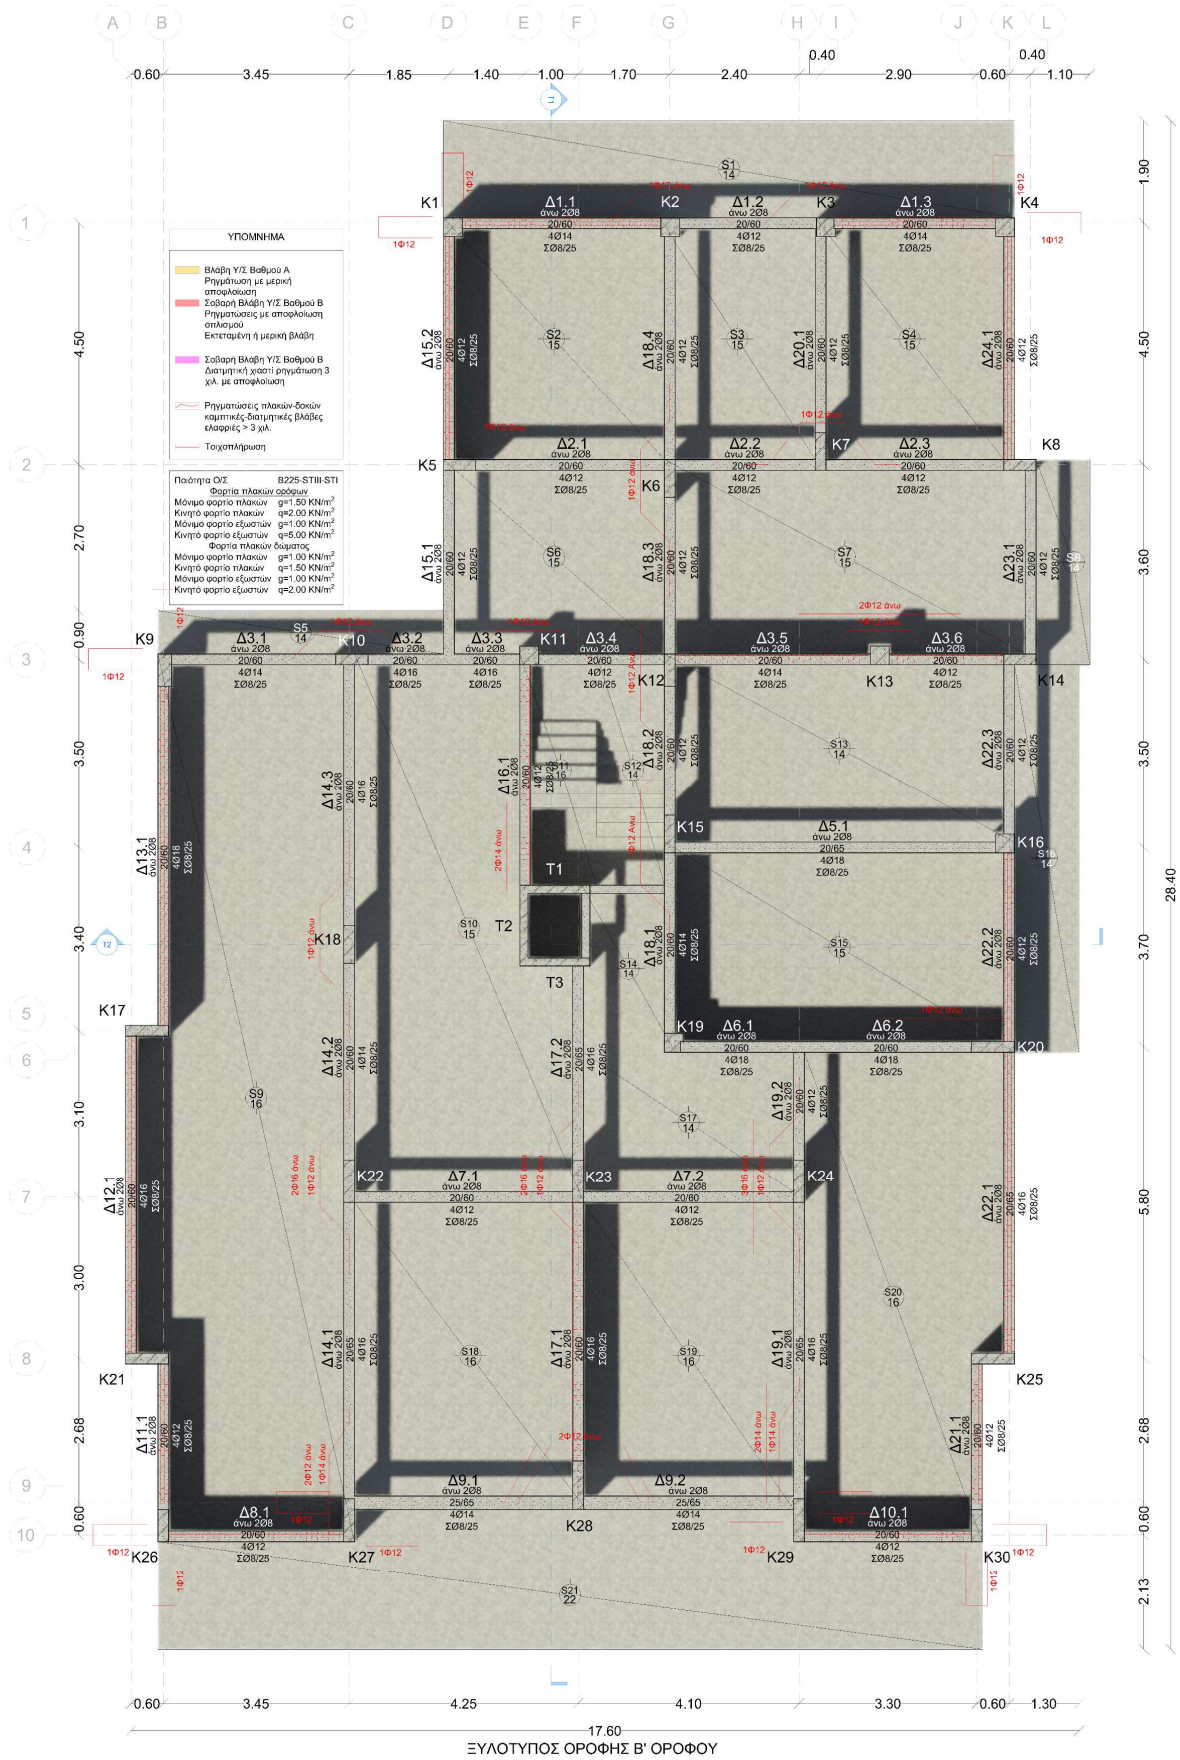
Σχήμα 3.5: Ευλότυπος Οροφής Β' Ορόφου

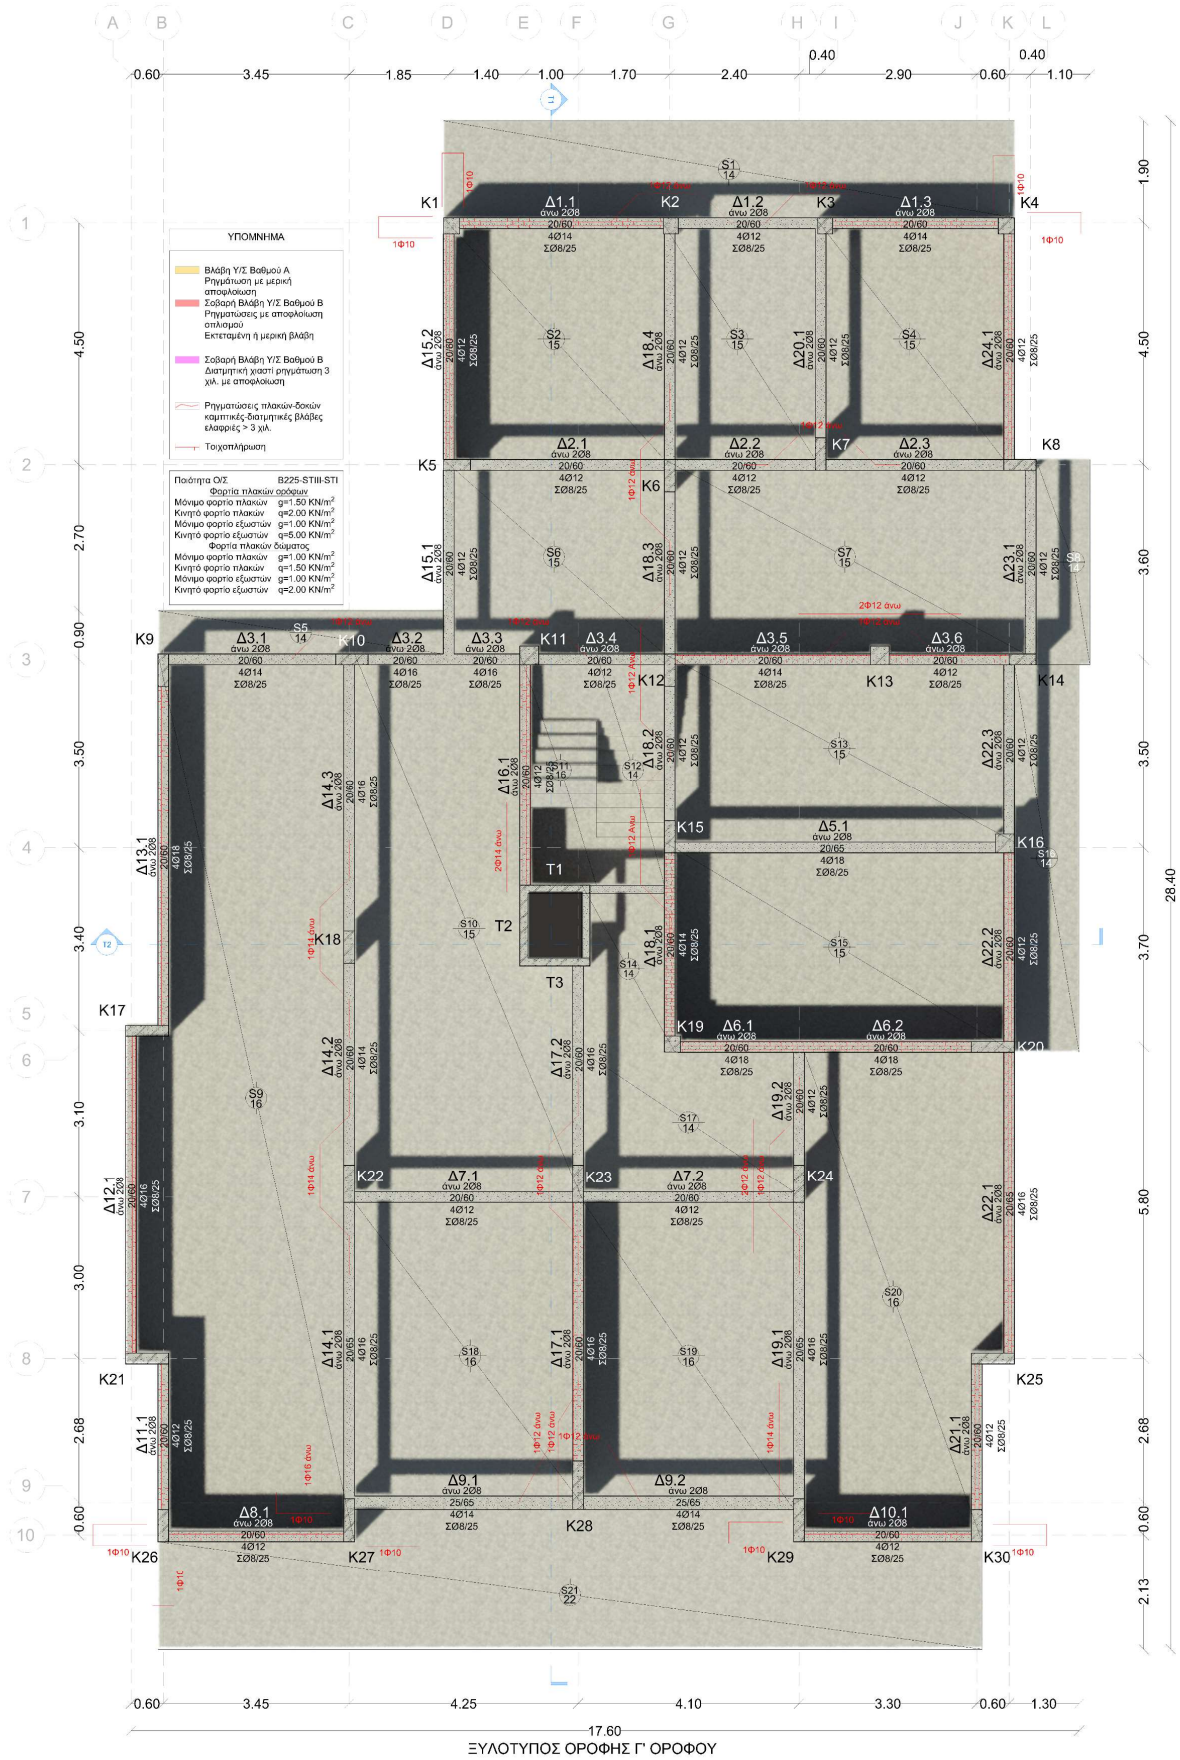
Σχήμα 3.6: Ευλότυπος Οροφής Γ' Ορόφου

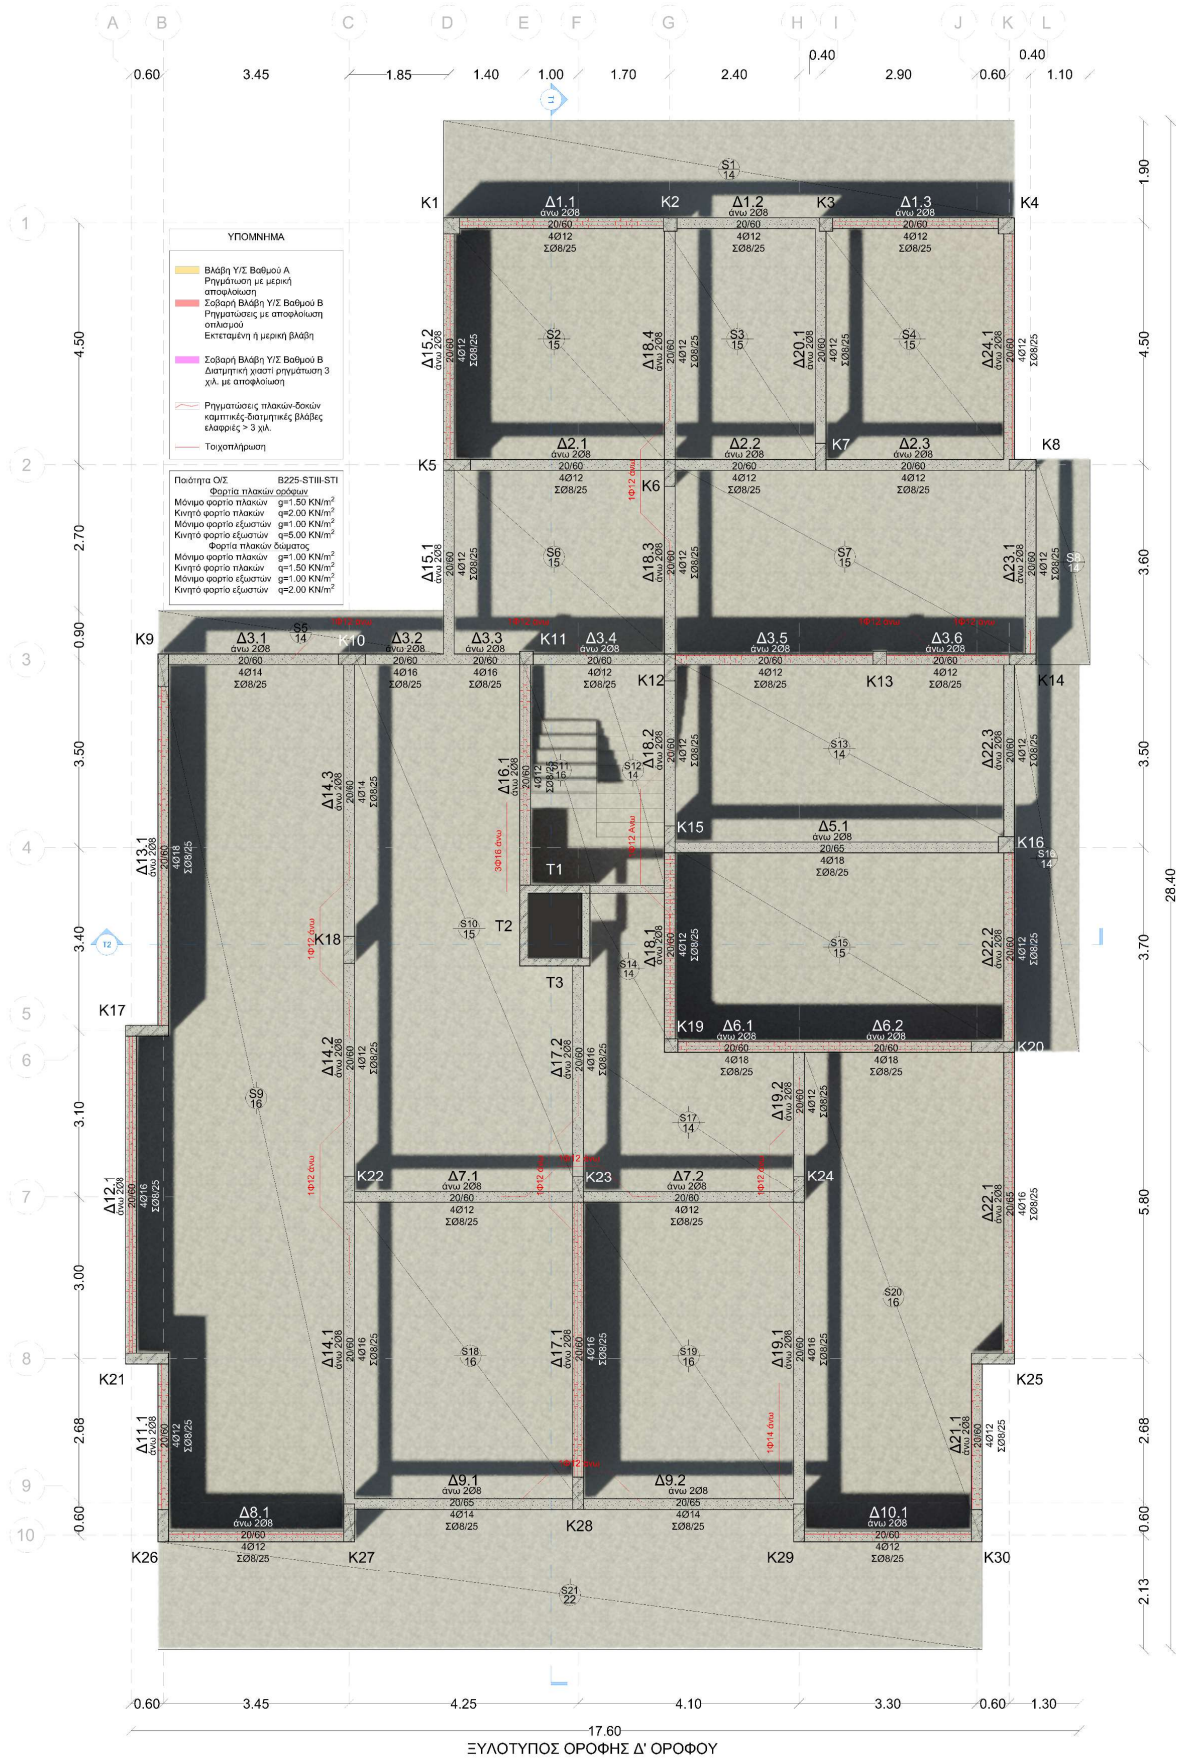
Σχήμα 3.7: Ευλότυπος Οροφής Δ' Ορόφου

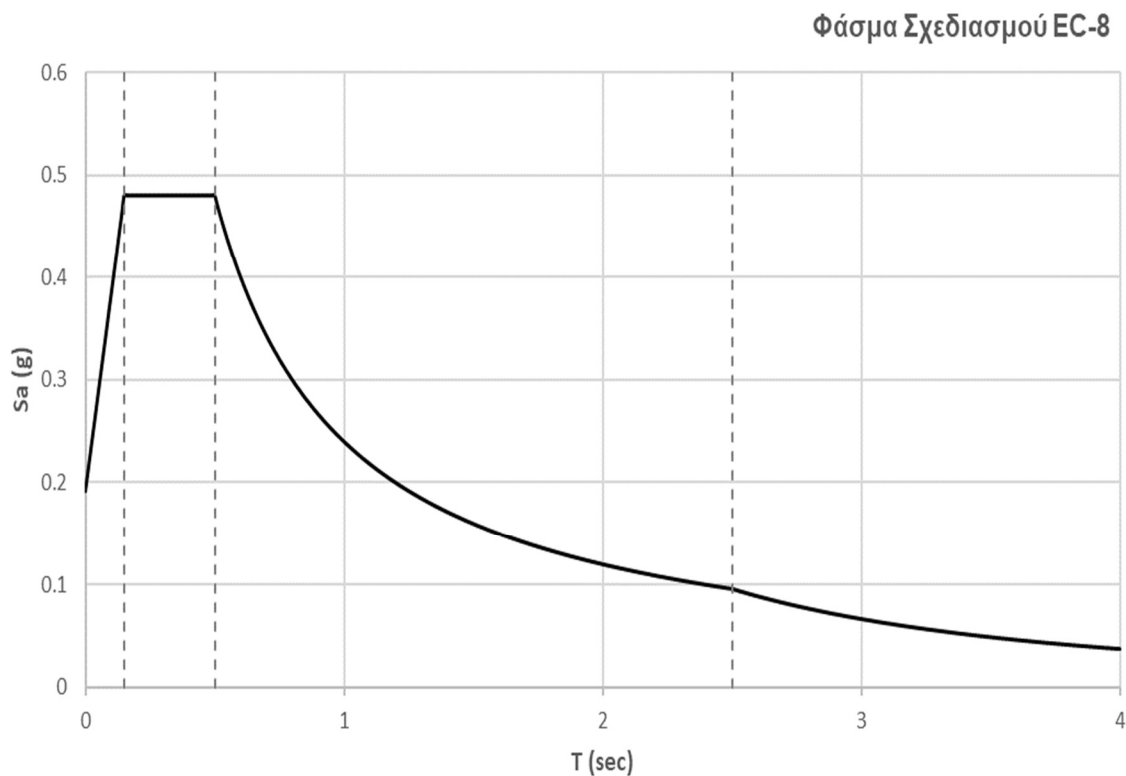
Σχήμα 4.1: Φάσμα Σχεδιασμού EC-8

Τέλος, στο *Σχήμα 4.1* παρουσιάζεται το φάσμα σχεδιασμού του EC-8 για τη στάθμη επιτελεστικότητας στις «Σημαντικές Βλάβες» (Limit State of Significant Damage, SD), το έδαφος Β, η ζώνη σεισμικότητας Ι και ο συντελεστής απόσβεσης $\zeta=5\%$, ενώ η σεισμική επιτάχυνση λήφθηκε ίση με $0.16g$, η οποία προκύπτει από τη τοποθεσία που βρίσκεται το κτήριο.

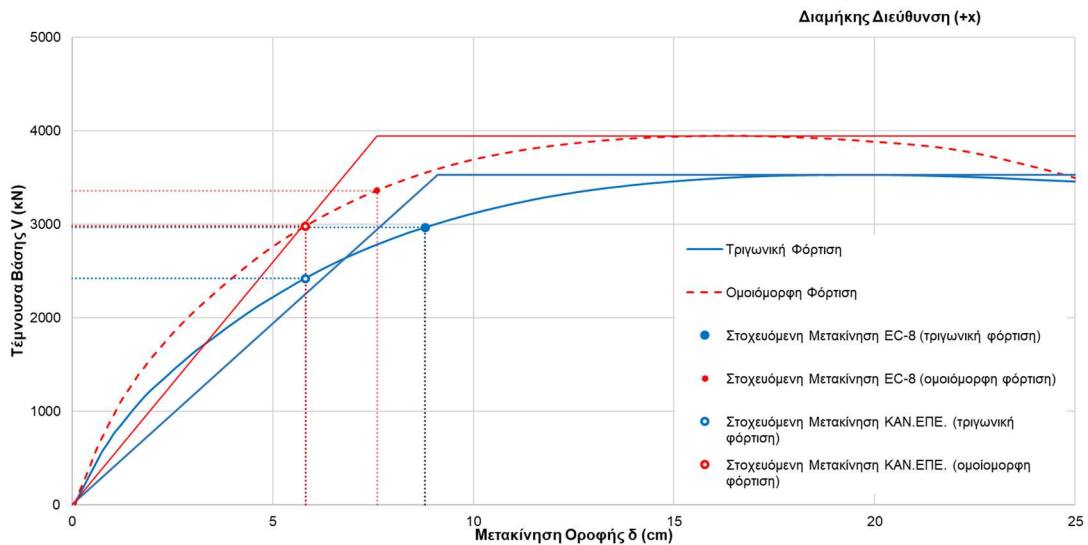
Σχήμα 4.2: Καμπύλη Ικανότητας στη διαμήκη διεύθυνση του κτηρίου (x), χωρίς τοιχοπληρώσεις

Στα Σχήματα 4.2 και 4.3, που ακολουθούν, παρουσιάζονται οι καμπύλες ικανότητας ανά διεύθυνση του κτηρίου, χωρίς τοιχοπληρώσεις, με τη στοχευόμενη μετακίνηση να υπολογίζεται βάση του EC-8 και του ΚΑΝ.ΕΠΕ. με στάθμες επιτελεστικότητας «Περιορισμένες Βλάβες» και «Σημαντικές Βλάβες», αντίστοιχα.

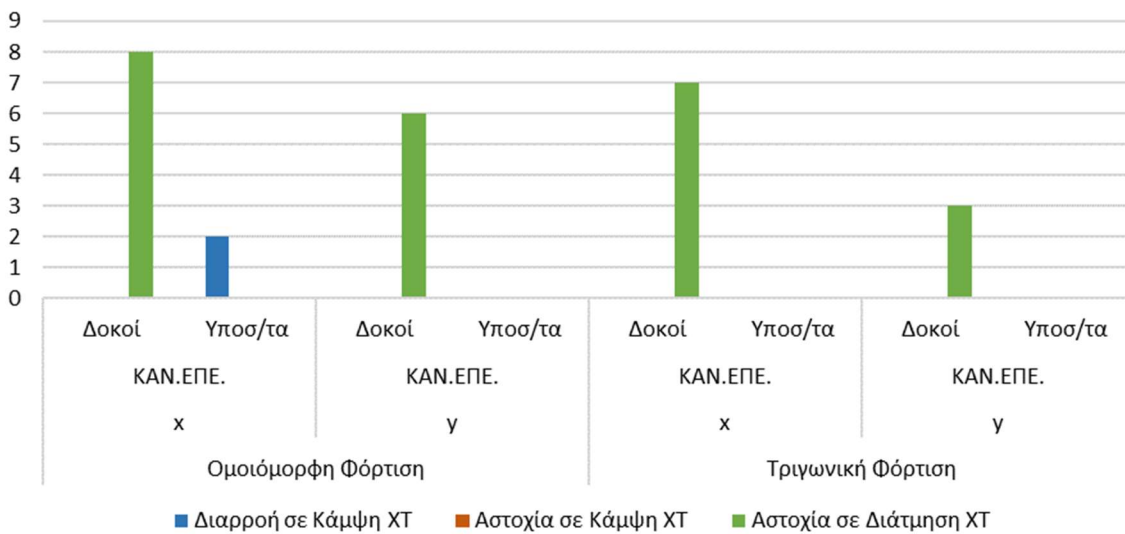
Σχήμα 4.5: Βλάβες κατακόρυφων και οριζόντιων στοιχείων, σύμφωνα με τον ΚΑΝ.ΕΠ.Ε. χωρίς τοιχοπληρώσεις

Οι βλάβες, αν και λαμβάνουν χώρα στη pilotis, δε βρίσκονται σε ικανοποιητική συμφωνία με τις βλάβες που παρατηρήθηκαν κατά τον σεισμό της Αθήνας του 1999, καθώς διαρρέουν πολλές δοκοί και ελάχιστα υποστυλώματα.

Στη συνέχεια, παρουσιάζονται τα Σχήματα 4.4, 4.5 και 4.6, στα οποία φαίνονται οι βλάβες στα κατακόρυφα και οριζόντια στοιχεία του φορέα, όταν η καμπύλη ικανότητας έχει ικανοποιήσει τις τιμές της στοχευόμενης μετακίνησης για τη στάθμη επιτελεστικότητας που έχει οριστεί. Το πλήθος εκπλήρωσης βλαβών παρουσιάζονται σε όρους διαρροής από κάμψη, αστοχία σε κάμψη και αστοχία από διάτμηση, όπως προαναφέρθηκε, σύμφωνα με τους ισχύοντες κανονισμούς.

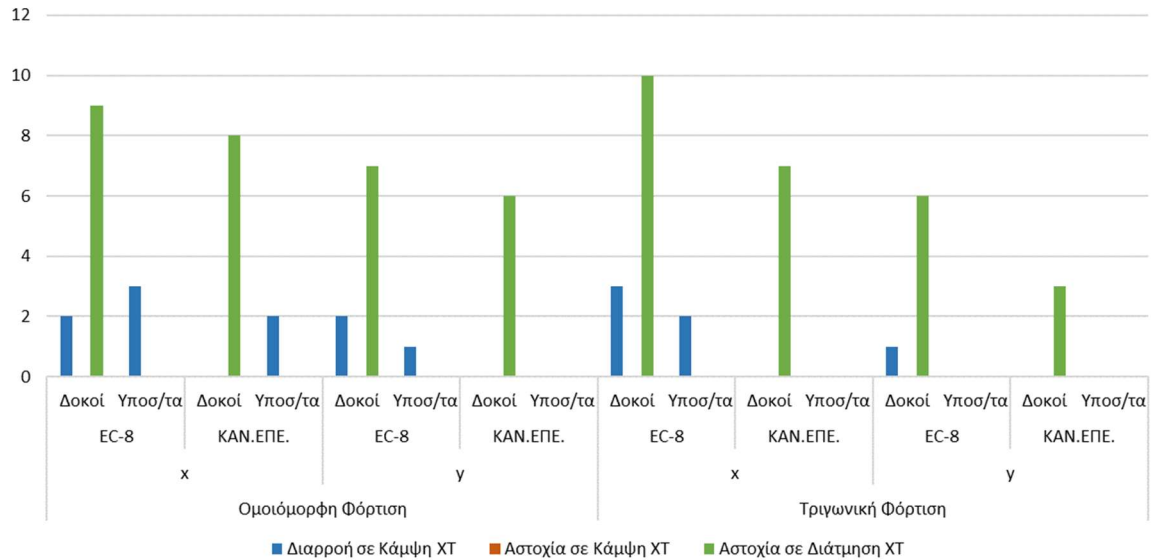
Σχήμα 4.6: Συγκεντρωτικό Σχήμα για βλάβες στον φέροντα οργανισμό χωρίς τοιχοπληρώσεις

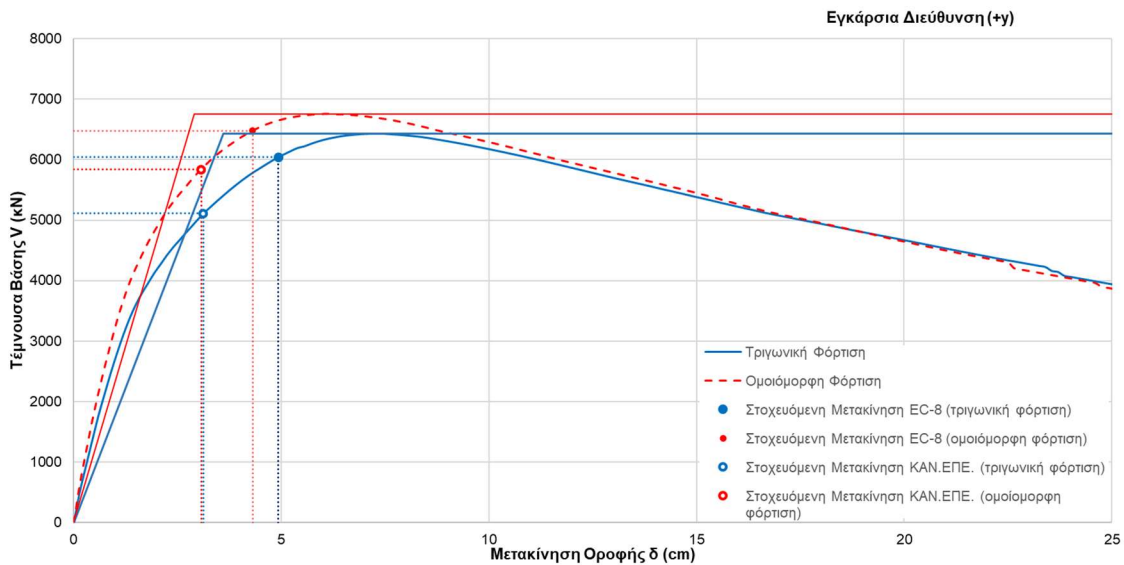
Σχήμα 4.8: Καμπύλη Ικανότητας στην εγκάρσια διεύθυνση του κτηρίου (y), με τοιχοπληρώσεις

Στα Σχήματα 4.7 και 4.8 παρουσιάζονται οι καμπύλες ικανότητας μαζί με τη διγραμμική προσέγγιση της καμπύλης του κτηρίου με τοιχοπληρώσεις με τη στοχευόμενη μετακίνηση να υπολογίζεται βάση του EC-8 και του ΚΑΝ.ΕΠΕ. με στάθμες επιτελεστικότητας «Περιορισμένες Βλάβες» και «Σημαντικές Βλάβες», αντίστοιχα.

Όπως και στην προηγούμενη περίπτωση, για φέροντα οργανισμό χωρίς τοιχοπληρώσεις, η αντοχή της κατασκευής στη διαμήκη διεύθυνση (διεύθυνση x – μικρή διεύθυνση του κτηρίου) είναι μικρότερη από ότι στην εγκάρσια, ενώ η απαίτηση είναι παρόμοια και στις δύο διευθύνσεις.

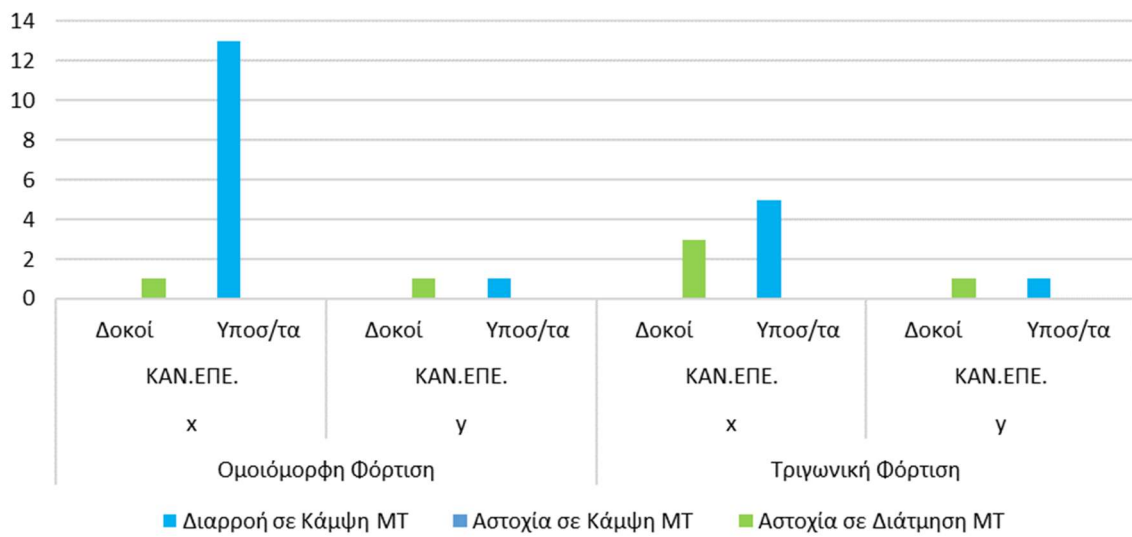
Σχήμα 4.10: Βλάβες κατακόρυφων και οριζόντιων στοιχείων, σύμφωνα με ΚΑΝ.ΕΠΕ. με τοιχοπληρώσεις

Οι πρώτες πλαστικές αρθρώσεις σε υποστυλώματα αρχίζουν να σχηματίζονται σε μετακίνηση οροφής 2.5cm περίπου, οι πρώτες καμπτικές αστοχίες παρατηρούνται στο τοίχωμα του ανελκυστήρα (στο οποίο είχαν παρατηρηθεί σημαντικές βλάβες και στον σεισμό του 1999) σε μετακίνηση 8.5cm, ενώ σε μεγαλύτερες μετακινήσεις παρατηρούνται αστοχίες σε υποστυλώματα κυρίως του ισογείου. Η στοχευόμενη μετακίνηση εκτιμώμενη σύμφωνα με τον EC-8 για στάθμη επιτελεστικότητα «Σημαντικές Βλάβες» κυμαίνεται από 4.3 έως 5.0cm για τις μη γραμμικές στατικές αναλύσεις, με ομοιόμορφη και τριγωνική κατανομή των πλευρικών φορτίων, στις δύο διευθύνσεις του κτηρίου για το φάσμα του EC-8. Στην διεύθυνση y παρατηρούνται διατμητικές αστοχίες στο υποστυλώμα K29 του ισογείου σε μετακίνηση περίπου 6.0cm, μεγαλύτερη από την στοχευόμενη.

Στα Σχήματα 4.9, 4.10 και 4.11 που ακολουθούν, φαίνονται οι βλάβες στα κατακόρυφα και οριζόντια στοιχεία του φορέα, όταν η καμπύλη ικανότητας έχει ικανοποιήσει τις τιμές της στοχευόμενης μετακίνησης για τη στάθμη επιτελεστικότητας, που έχει οριστεί. Το πλήθος εκπλήρωσης βλαβών παρουσιάζονται σε όρους διαρροής από κάμψη, αστοχία σε κάμψη και αστοχία από διάτμηση, όπως προαναφέρθηκε, σύμφωνα με τους ισχύοντες κανονισμούς.

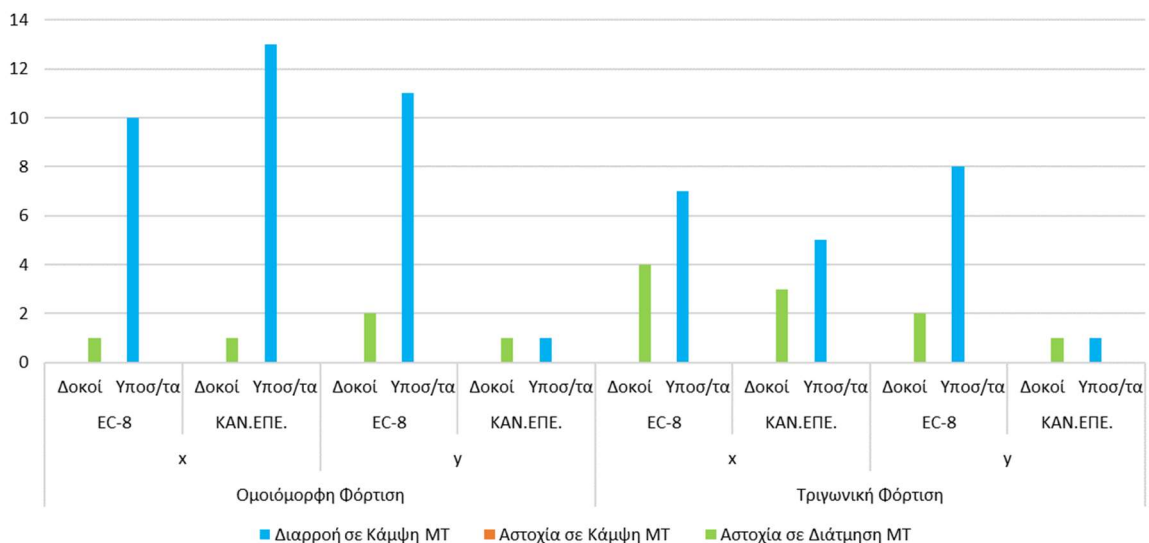
Σχήμα 4.11: Συγκεντρωτικό Σχήμα για βλάβες στον φέροντα οργανισμό με τοιχοπληρώσεις

Τέλος, παρατηρείται διατμητική αστοχία σε μία μόνο δοκό του ισογείου στην οποία πατάει με έμμεση φόρτιση μια εγκάρσια δοκός, σε μετακίνηση περίπου 2.5 με 3.5cm, δηλαδή

μικρότερη από την στοχευόμενη αστοχία. Οι βλάβες αυτές βρίσκονται σε ικανοποιητική συμφωνία με τις βλάβες που παρατηρήθηκαν κατά τον σεισμό. Ωστόσο, παρατηρούνται διαρροές σε διαφορετικά υποστυλώματα και με διαφορετική σειρά σε σχέση με εκείνα που παρατηρήθηκαν στον Σεισμό της Αθήνας του 1999.

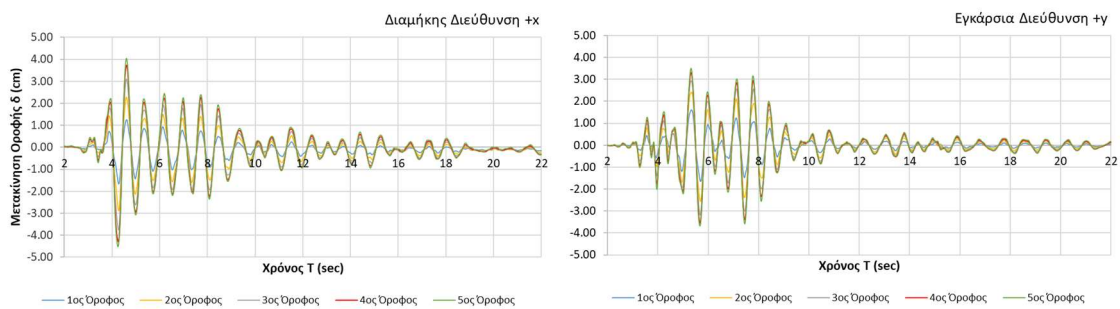
Σχήμα 5.39: Χρονοϊστορίες μετακινήσεων οροφής κτηρίου, στις δύο διευθύνσεις του, λαμβάνοντας υπόψη την ανισοσταθμία των κατακόρυφων στοιχείων της pilotis, βάση της καταγραφής του σταθμού στο Κ.Ε.Δ.Ε. (ΑΤΗ399) με προσαύξηση κατά 10%

Στο Σχήμα 5.39 αποτυπώνονται οι χρονοϊστορίες μετακινήσεων οροφών του κάθε επιπέδου του κτηρίου για κάθε διεύθυνση. Στην περίπτωση της ανισοσταθμίας υποστυλωμάτων στο επίπεδο pilotis με συντελεστή προσαύξησης 1.10 των τιμών του επιταχυνσιογραφήματος, η μέγιστη μετακίνηση στη διαμήκη διεύθυνση (x) είναι 4.51cm, ενώ στην εγκάρσια διεύθυνση (y) 4.07cm.
